# Luzerner Kornspeicher im Wandel der Zeit

Diplomarbeit «MAS Denkmalpflege und Umnutzung»  
Berner Fachhochschule Architektur Holz und Bau

Verfasserin  
Lorena Bernasconi

Horw, Februar 2024

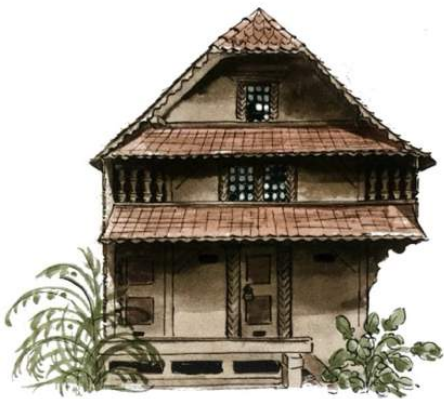
Abb. 3 Typischer Luzerner Kornspeicher.  
(Felber 1951, Titelseite)

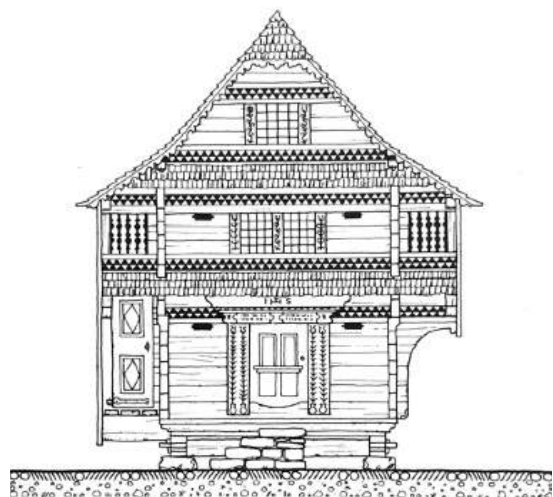
Abb. 8 Ansicht des Kornspeichers Hüswil-Grossmatte in Zell, datiert 1769. (Brunner 1977, S. 291)

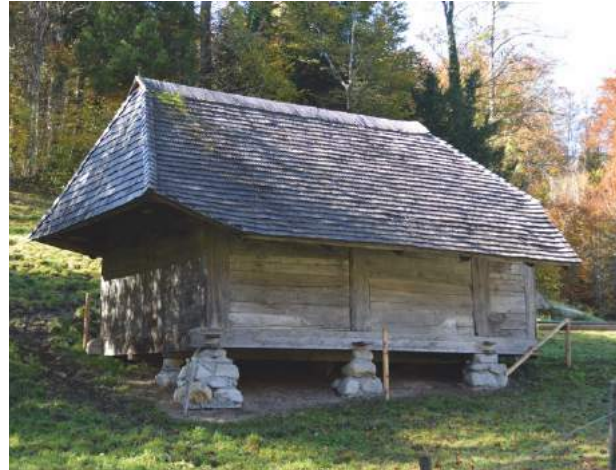
Abb. 11 Terrainausgleich mithilfe der Punktfundamente am Beispiel des Käsespeichers aus Wasen BE auf dem Ballenberg, datiert 1785.  
(Verf. 2021)

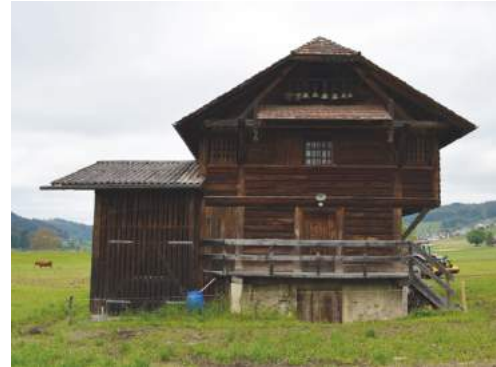
Abb. 14 Zur Hälfte eingetieftes Kellergeschoss am Beispiel des Kornspeichers Bruggmatt in Buchs, datiert 1821. (Verf. 2023)

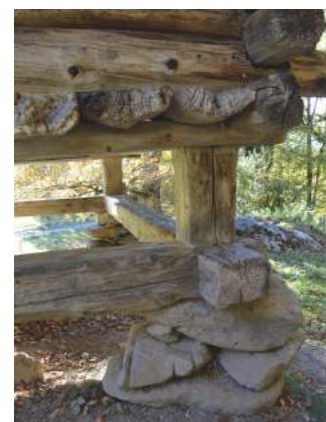
Abb. 17 Schwellenkranz mit eingezapften Stützel am Beispiel des Käsespeichers Lüttschenthal BE im Ballenberg. (Verf. 2021)

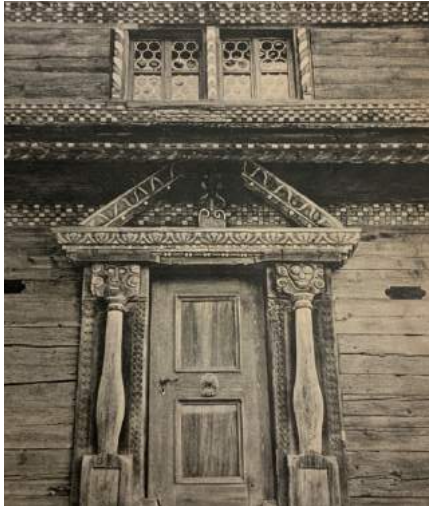
Abb. 18 Kunstvoll gestaltetes Türportal beim Speicher Schönbühl in Emmen, datiert 1717. (Felber «Speicher verjüngen sich» in: Der Sonntag No. 25, Olten am 24.6.1962)

Der Zugang zum Erdgeschoss erfolgt immer frontseitig über den Speicherschoss. Die Eingangstüre ist in den meisten Fällen zentriert in der Wand angeordnet und oftmals niedrig und mit massiven, meist kunstvoll gestalteten Türpfosten ausgebildet. Oft hatten die Eingangstüren komplizierte Schlösser, die nur mit einem Trick geöffnet werden konnten, den nur die Bäuerin und der Bauer kannte.<sup>37</sup>

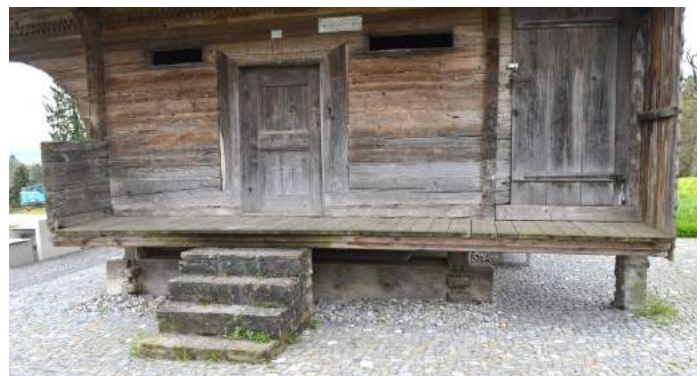
Abb. 23 Speicherschoss am Beispiel des Kornspeichers Hermolingen in Rothenburg, datiert 1664. (Verf. 2023)

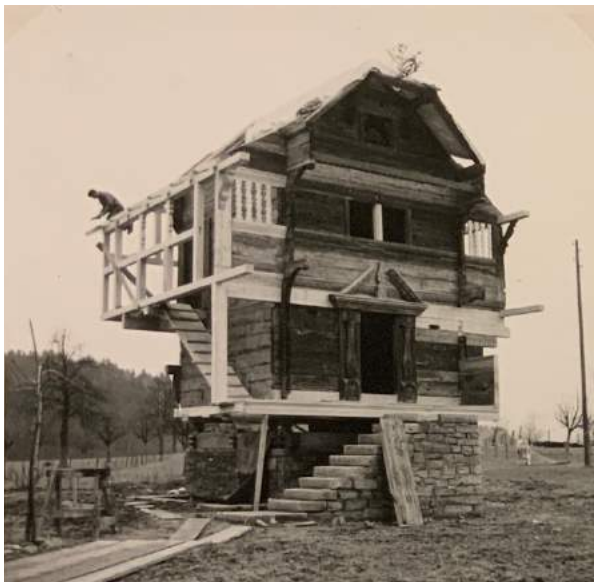
Abb. 24 Rekonstruktionsarbeiten des seitlichen Treppenaufgangs auf die Laube am Speicher Schönbühl in Emmen. (Felber 1962 aus Fotothek kant. Denkmalpflege)

Häufig ist der Treppenaufgang ins Obergeschoss mit einer Türe und Schloss versehen. Ist dies der Fall, ist die Treppe seitlich mit einer Bretterschalung verkleidet. In seltenen Fällen, vor allem bei ganz frühen Speicherbauten, kann der Zugang ins Obergeschoss auch im Innern über Leitern oder steilen Holztrep-  
pen erfolgen.<sup>41</sup>

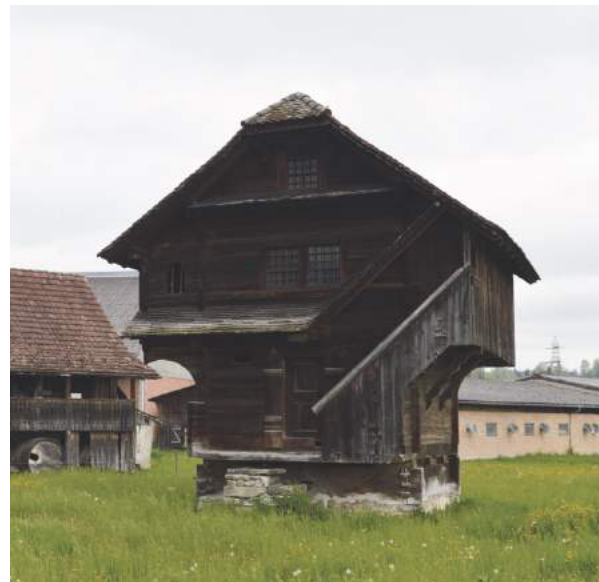
Abb. 25 Beispiel eines giebelseitigen Treppenaufgangs beim Speicher Waltwil in Emmen, datiert 1704 (Verf. 2023)

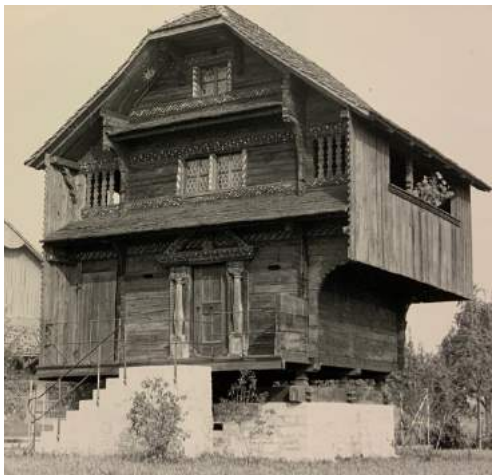
Abb. 28 Frontseitige Laubengitter und seitlich offene Laube am Beispiel des Speichers Schönbühl in Emmen, datiert 1717. (Felber 1962 aus Fotothek kant. Denkmalpflege)

Zur Front hin sind die Lauben mit kunstvoll gezimmerten Laubengittern oder Heiterlöcher versehen und erhalten damit ihr charakteristisches Aussehen.<sup>42</sup>

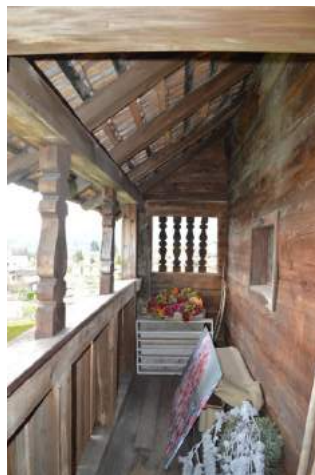
Abb. 29 Laubenraum mit front-seitigem Laubengitter und seitlicher offener Laube am Beispiel des Speichers Schönbühl in Emmen. (Verf. 2023)

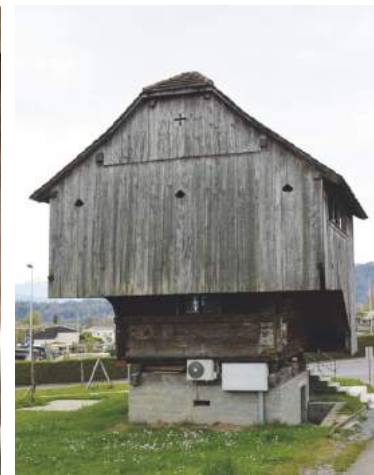
Abb. 30 Auf der Rückseite befindende Heiterlöcher beim Speicher Schönbühl in Emmen, datiert 1717. (Verf. 2023)

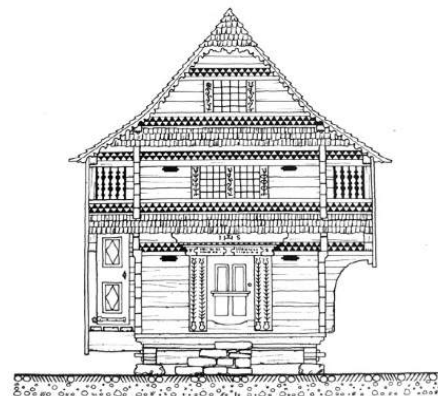
Abb. 32 Lüftungsschlitze links und rechts neben Eingang im EG und dem Doppelfenster im OG am Beispiel des Kornspeichers Hüswil-Grossmatte, datiert 1769. (Brunner 1977, S. 291)

Ablage. Dazu kamen die ganzen Essensvorräte: Gedörktes Obst im «Schnitztrog», gedörktes Gemüse, Bohnen, Erbsen für das lebenswichtige Mus (Brei), Nüsse für das Öl, Honig zum Süssen, Schnaps (Branntwein) in Korbflaschen als allgemein beliebtes Heilmittel bei Verwundung und Krankheit und die Vielfalt an Geräuchertem, Speck, Hammen (Schinken) und Würste.»<sup>43</sup> Im Gegensatz zum Erdgeschoss weist das Obergeschoss zur Front hin in den meisten Fällen ein mittig angeordnetes Doppelfenster oder Einzelfenster auf. Auch hier können an den beiden Traufseiten und der Rückseite Lüftungsschlitze angeordnet sein.<sup>44</sup>

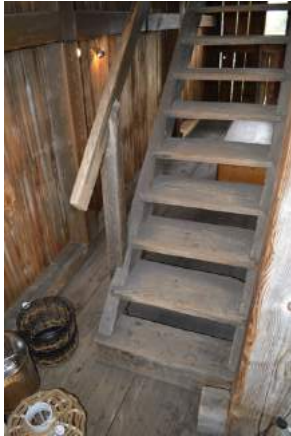
Abb. 33 Treppenaufgang auf der Rückseite des OG am Beispiel des Speichers Schönbühl in Emmen (Verf. 2023)

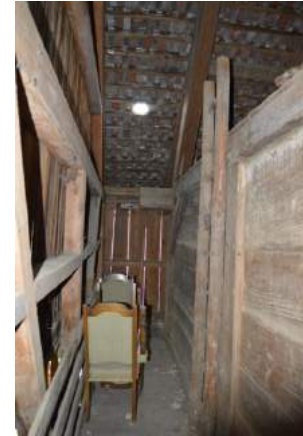
Abb. 35 Aufgang ins DG mit Leiter am Beispiel des Speichers Bruggmatt in Buchs (Verf. 2023)

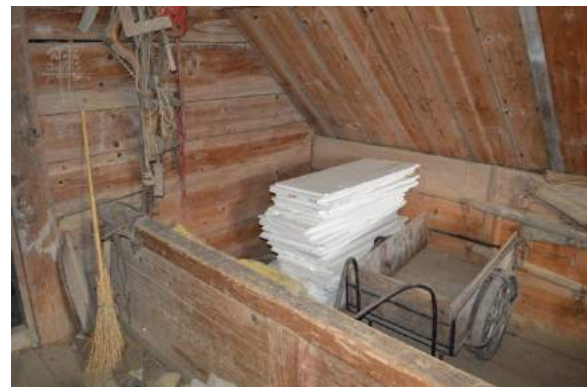
Abb. 37 Dachgeschossraum mit erhaltenen Kornkästen. Speicher Oberfronhofen in Richenthal, nicht inventarisiert. (Verf. 2023)

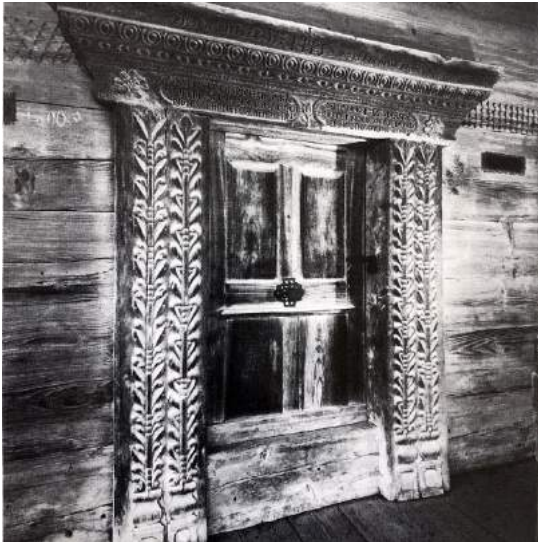
Abb. 47 Kunstvoll gestaltetes Türportal im Erdgeschoss des Speichers Hüswil-Grossmatte. (Brunner 1977, S. 295)

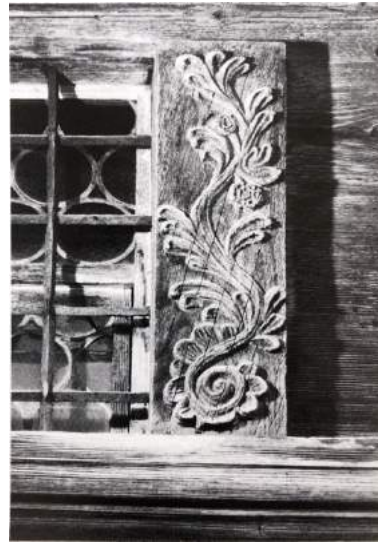
Abb. 48 Rankmotiv am Fensterposten des Speichers Äppenwil in Grossdietwil. (Brunner 1977, S. 393)

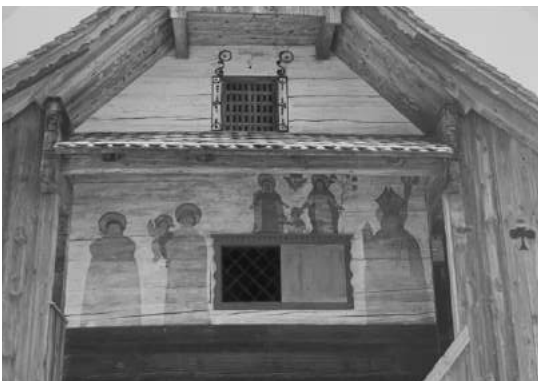
Abb. 51 Speicherbemalung nach Restaurierung des Speicher Werderhof in Michaelskreuz, Root. (A. Huwyler 1983, in Fotothek kant. Denkmalpflege Luzern)

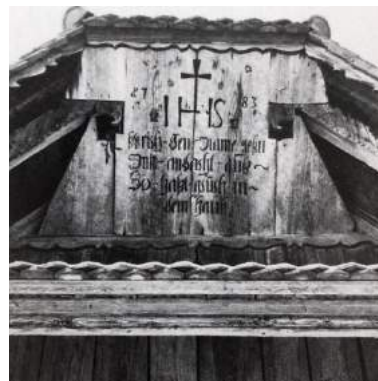
Abb. 52 Jesusmonogramm und Segensspruch an der Gerschild-untersicht beim Speicher Figlisberg in Nottwil. (Brunner 1977, S. 411)

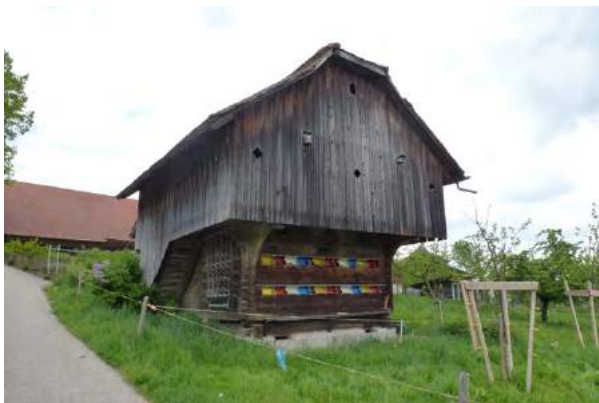
Abb. 53 Beispiel Bienenhaus beim Speicher Schülen-Althaus, Willisau-Land. (Bauinventar, kant. Denkmalpflege Luzern)

Landwirtschaftsnah Umnutzungen sind neue Nutzungen, die im engeren Sinne dem Landwirtschaftsbetrieb dienen. Beispiele dafür sind Lager und Werkstätten, Bienenhäuser, Hühnerhäuser bis zu Kleintierställen oder Hofläden.<sup>56</sup> Diese Nutzungen konnten meistens gut mit der vorhandenen Bausubstanz der Speicher in Einklang gebracht werden, da es sich bei allen aufgezählten Nutzungen um Nebennutzungen handelt. Sie kamen ohne zusätzliche Fensteröffnungen, Strom und Wasser oder andere Installationen wie Heizungen aus. Die Bausubstanz musste da und dort etwas angepasst werden, im Grundsatz konnte die Konstruktion aber grösstenteils erhalten werden. Das Tragwerk musste auch nicht verstärkt werden, weil sich die Nutzlasten nicht gross änderten.

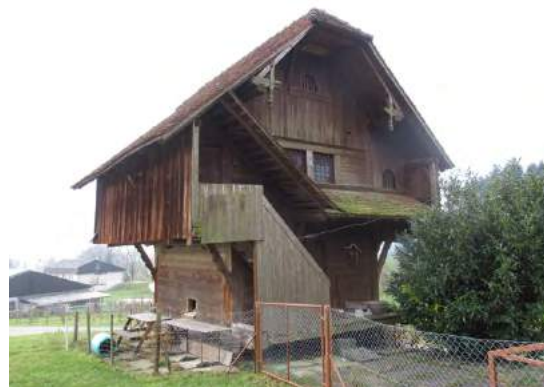
Abb. 54 Beispiel Kleintierstall beim Speicher Oeli, Hildisrieden. (Bauinventar, kant. Denkmalpflege Luzern)

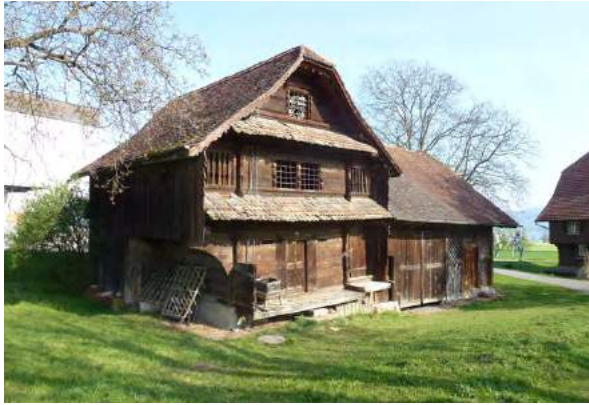
Abb. 55 Beispiel Mostrotte und Holzhaus beim Speicher Marbacherhof, Nottwil. (Bauinventar, kant. Denkmalpflege Luzern)

Es kam auch vor, dass die Speicher eine ergänzende Nutzung erhielten, die häufig in Anbauten Platz fanden. Beispiele dafür sind Wagenremisen und Unterstände. Seltener waren Trotten, Dörrhäuser und Käsereien.

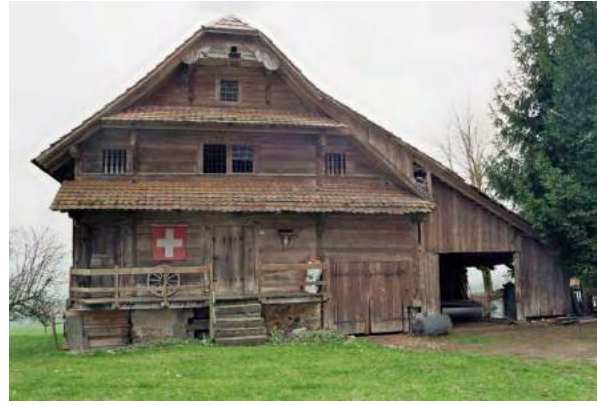
Abb. 56 Beispiel Trotte, Lager und Remise beim Speicher Hunkenlen, Ruswil. (Bauinventar, kant. Denkmalpflege Luzern)

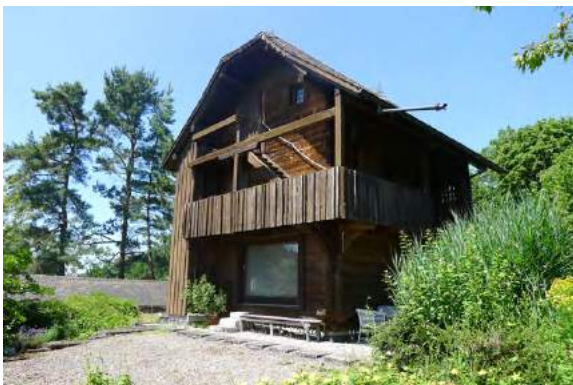
Abb. 57 Beispiel Wochenendhaus, Speicher Sonnhalde, Udligenswil. (Bauinventar, kant. Denkmalpflege Luzern)

Landwirtschaftsferne Nutzungen sind neue Nutzungen, die nicht mehr aus der Landwirtschaft im engeren Sinn heraus entstanden sind. Meistens sind es Nutzungen, die als Nebenerwerb ausgeübt wurden oder mit neuen Ansprüchen an einen gesteigerten Lebensstil einhergingen. Beispiele dafür sind Wohnungen, Ferien- und Wochenendhäuser, Gartenhäuser ausserhalb des bäuerlichen Kontexts, Jugendhäuser, Museen, Gemeinschafts- und Veranstaltungsräume, Vereinslokale oder Schulräume. Solche Nutzungen waren meistens gefragt, wenn die Speicher nicht mehr wie ursprünglich auf dem Bauernhof standen. Besonders zwischen den 1960er und 1990er Jahren waren Speicherumnutzungen mit landwirtschaftsfernen Nutzungen im Trend.<sup>57</sup>

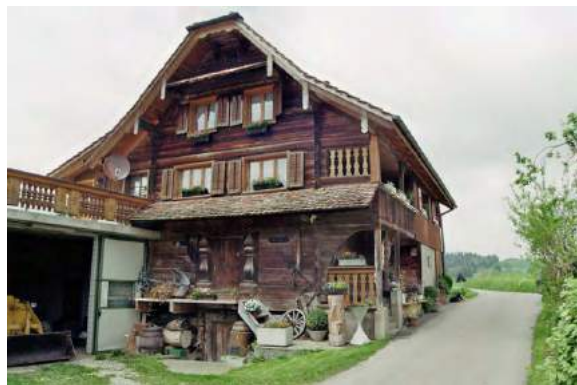
Abb. 58 Beispiel Wohnhaus (Stöckli), Speicher Hapfig, Ruswil. (Bauinventar, kant. Denkmalpflege Luzern)

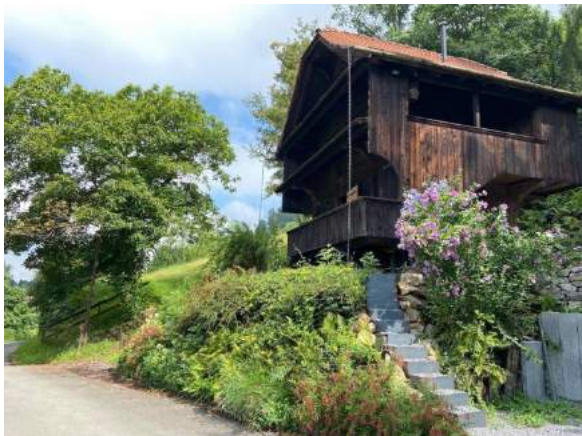
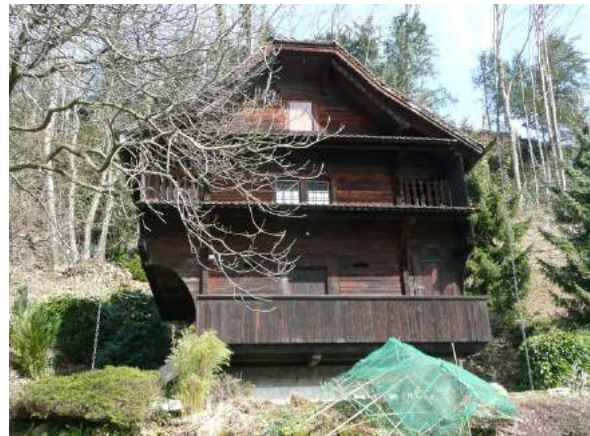
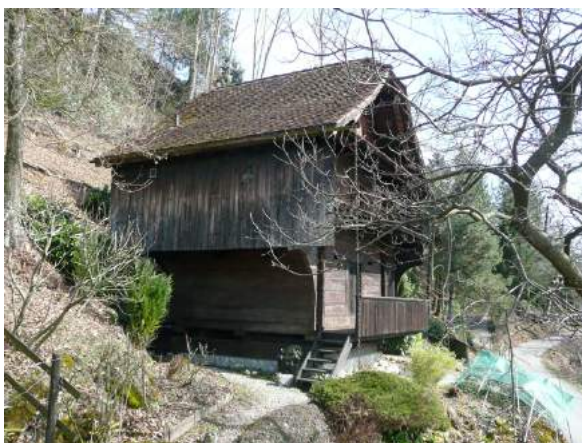
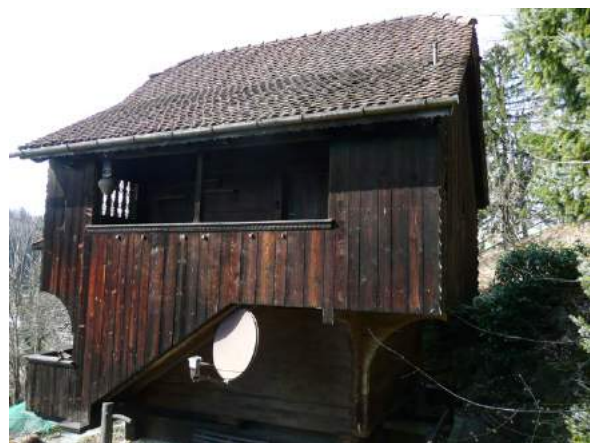
Abb. 61 Aussenansicht Speicher Weggis, datiert 1705.  
(Vermietungsplattform e-domizil.ch, 1.10.2023)

Abb. 62 Frontalansicht Speicher Weggis.  
(kant. Denkmalpflege Luzern)

Abb. 63 Seitenansicht Speicher Weggis.  
(kant. Denkmalpflege Luzern)

Abb. 64 Seitenansicht Speicher Weggis.  
(kant. Denkmalpflege Luzern)

Von aussen sieht das Erscheinungsbild wie ein gewöhnlicher Luzerner Kornspeicher aus. Man realisiert auf den ersten Blick noch nicht, dass sich im Innern eine moderne Ferienwohnung befindet. Schaut man jedoch etwas genauer hin, erkennt man doch von aussen die ersten Zeichen, welche die innere

Nutzung erahnen lassen. Der Kamin verrät, dass der Speicher beheizt ist. Die erneuerten Fenster auf der Frontseite sowie die Fenster, die hinter den Lüftungslöchern im EG und den Laubengittern im OG liegen, deuten ebenfalls auf einen beheizten Raum im Innern und auf eine Nutzung hin, die Tageslicht benötigt. Das Abluftgitter auf der geschlossenen Laubenseite im Obergeschoss zeigt den Einbau eines Badezimmers und die Satellitenschüssel unter der offenen Laube signalisiert schliesslich deutlich, dass sich im Innern eine Wohnnutzung befinden muss.

Von aussen wurde die ursprüngliche Struktur des Kornspeichers respektiert. Es wurden auch auf der Rückseite, soweit ersichtlich, keine zusätzlichen Fenster eingebaut. Die Eingangstüre im EG ist verglast, sie kann aber mit einem Laden geschlossen werden, so dass das ursprüngliche Erscheinungsbild mit dem geschlossenen und verzierten Eingangsportal wieder hergestellt werden kann.

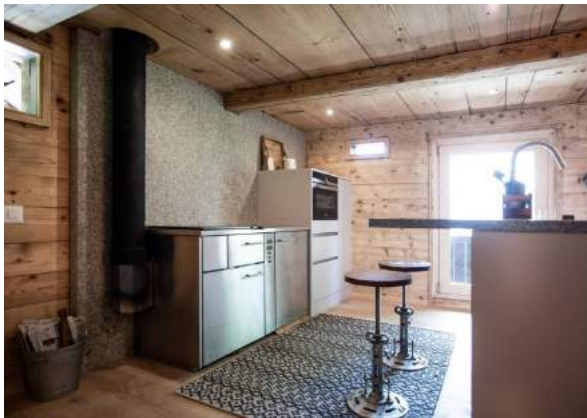
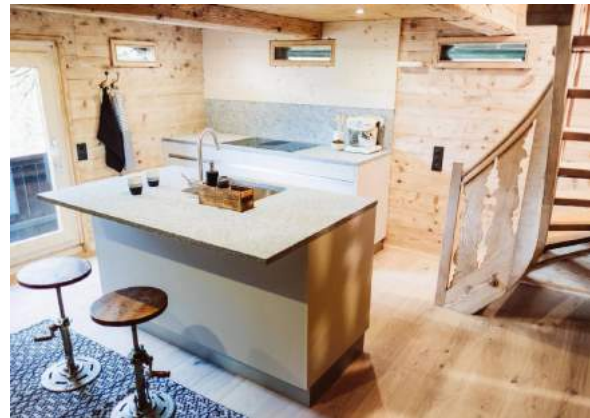
Abb. 65 Erdgeschoss mit Küche, Speicher Weggis.  
(Vermietungsplattform e-domizil.ch, 1.10.2023)

Abb. 66 Erdgeschoss mit Küche und innerem Treppenaufgang,  
Speicher Weggis. (Vermietungsplattform e-domizil.ch, 1.10.2023)

Im Innenraum befindet sich im Erdgeschoss die Küche. Zusätzlich gibt es eine neue, im Innenraum liegende Holzwendeltreppe ins Obergeschoss. Die ursprüngliche Treppe ins Obergeschoss blieb aber bestehen. Da sich diese im unbeheizten Teil befindet, wurde die zweite innenliegende Treppe vermutlich aus Komfortgründen eingebaut.

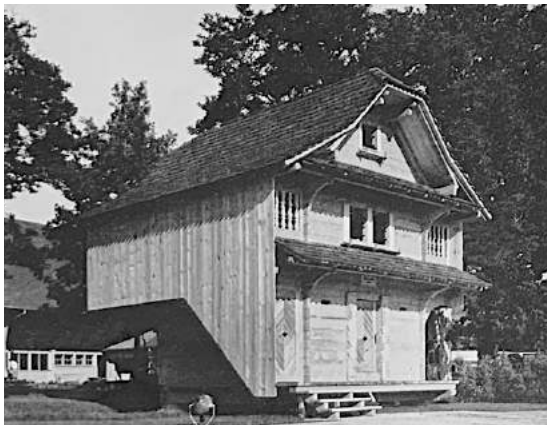
Abb. 73 Speicher an der Bauernlandi, Luzern 1954.  
(Verwaltung der SLA (Hrsg.) 1955, S.130)

Der Kornspeicher wurde also für Veranschaulichungszwecke entwickelt und nicht für die ursprüngliche Korneinlagerung. Er stand wohl auch nie auf einem Bauernhof oder wurde für Vorratshaltung genutzt. Aus diesem Grund ist hier die Umnutzungsfrage differenzierter zu betrachten. Das Beispiel soll in erster Linie auch dazu dienen, verschiedene Formen im Umgang mit der Struktur eines Kornspeichers bei einer Umnutzung aufzuzeigen und betrachtet das Objekt weniger als Denkmal.

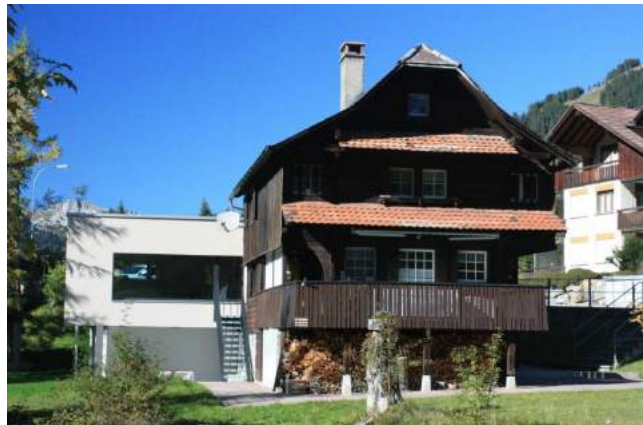
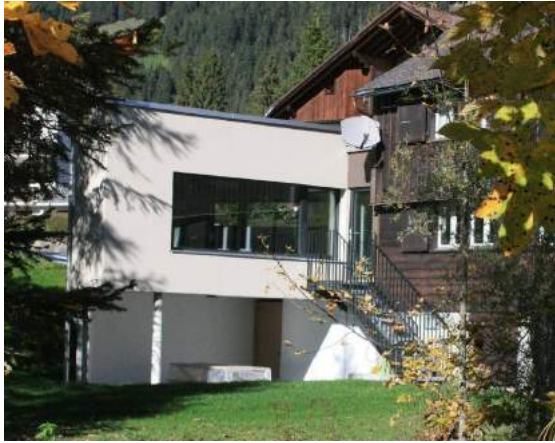
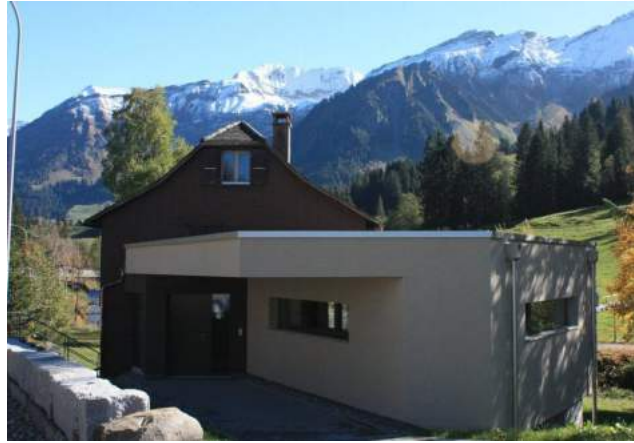
Abb. 74 heutiger Standort des Speichers in Flühl.  
(Vermietungsplattform e-domizil.ch, 1.10.2023)

Abb. 75 nachträglich erstellter Anbau gartenseitig, Speicher Flühli. (Vermietungsplattform e-domizil.ch, 1.10.2023)

Abb. 76 nachträglich erstellter Anbau, strassenseitig, Speicher Flühli. (Vermietungsplattform e-domizil.ch, 1.10.2023)

Vergleicht man die Aufnahme der Bauernlandi von 1954 mit dem heutigen Erscheinungsbild des Kornspeichers, ist die Transformation in eine Wohnnutzung sofort ersichtlich. Der sehr gross dimensionierte Kamin, die vielen zusätzlichen Fensteröffnungen auch an den Seiten, nicht nur zur Front hin sowie der Einbau eines massiven Sockelgeschosses, lassen schnell auf eine Wohnnutzung schliessen. Vermutlich wurde der Speicher auch rückwertig, unter Verlängerung des Firstes, angebaut, um alle Räume für die Ferienwohnung unterbringen zu können. Auch der Anbau, der 2021 hinzukam, vergrössert das Nutzungsangebot und wurde kontrastreich zum Speicher hinzugebaut.

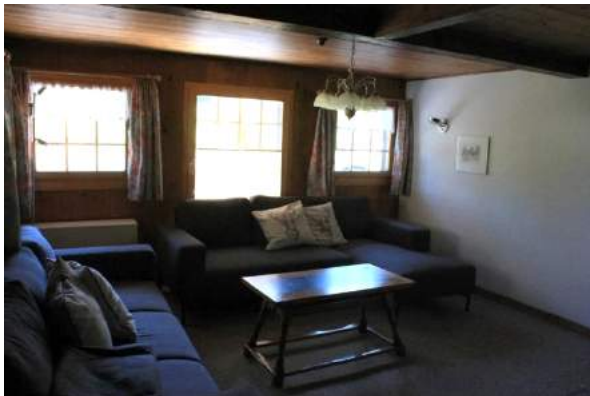
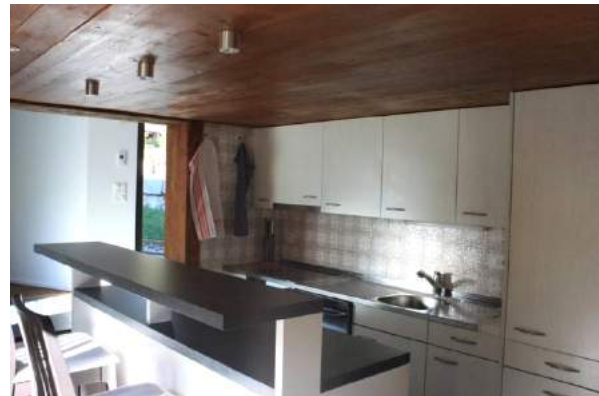
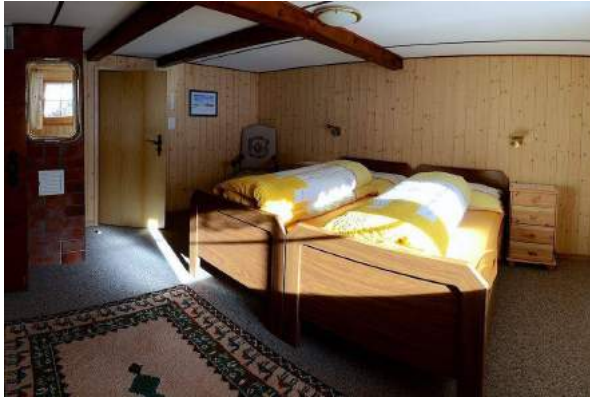
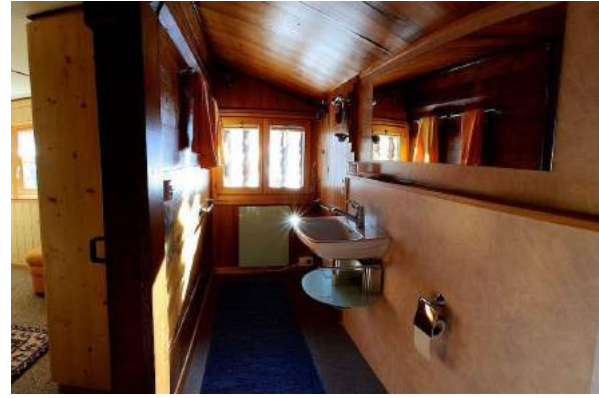
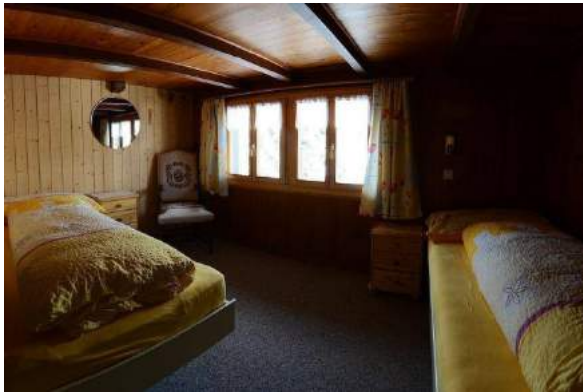
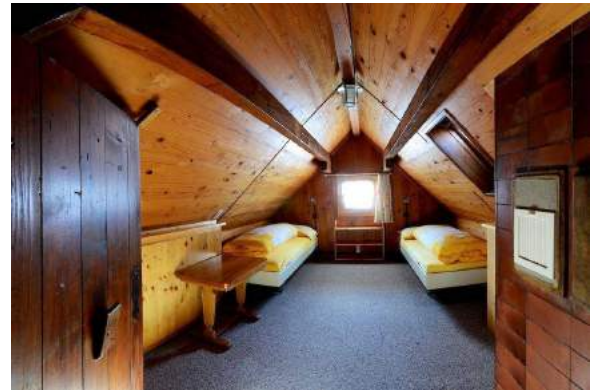
Abb. 77 Wohnzimmer im Erdgeschoss, Speicher Flühli. (Vermietungsplattform e-domizil.ch, 1.10.2023)

Abb. 78 Küche vermutlich im Erdgeschoss, Speicher Flühli. (Vermietungsplattform e-domizil.ch, 1.10.2023)

Abb. 79 Schlafzimmer im Obergeschoss, Speicher Flüeli.  
(Vermietungsplattform e-domizil.ch, 1.10.2023)

Abb. 80 Badezimmer im Obergeschoss, Speicher Flüeli.  
(Vermietungsplattform e-domizil.ch, 1.10.2023)

Abb. 81 zweites Schlafzimmer, vermutlich im Obergeschoss,  
Speicher Flüeli. (Vermietungsplattform e-domizil.ch, 1.10.2023)

Abb. 82 Schlafzimmer im Dachgeschoss, Speicher Flüeli.  
(Vermietungsplattform e-domizil.ch, 1.10.2023)

Im Innern deutet nicht mehr viel auf einen Kornspeicher hin. Der Ausbau orientierte sich nicht am vorhandenen Kornspeicher, sondern an der damals geltenden Modeerscheinung der Inneneinrichtung. Die Wandoberflächen sowie Böden und Decken wurden alle verkleidet. Öffnungen da eingefügt, wo sie aus Sicht der neuen Nutzung notwendig schienen. Auch ein seitliches Dachfenster im Dachgeschoss wurde eingebaut.

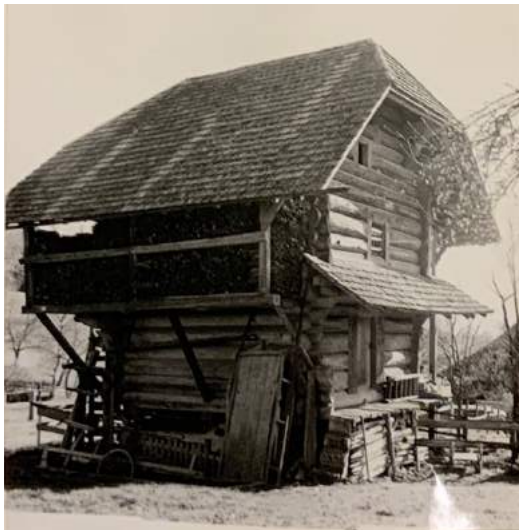
Abb. 83 Speicher Mittelarig, Buttisholz, datiert 1614, Abbruch vor 1988. (Ernst Brunner 1953, in Bauernhausinventar)

Beispiele von Abbrüchen sollen die folgenden zwei Speicherschicksale veranschaulichen: Der Kornspeicher Mittelarig in Buttisholz, ein eher seltener Hälblingsblockbau-Speicher (Blockhölzer aus halben Baumstämmen) mit Baujahr 1614, wurde in den 1980er Jahren durch ein Wohnhaus ersetzt.<sup>67</sup>

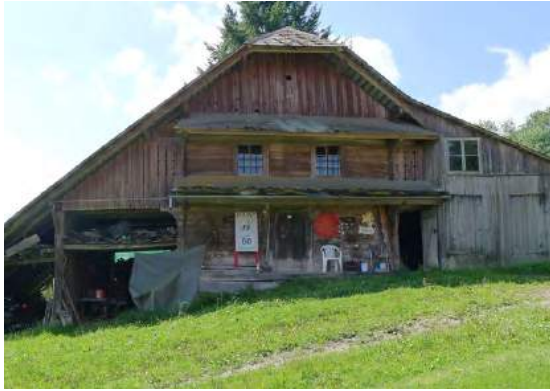
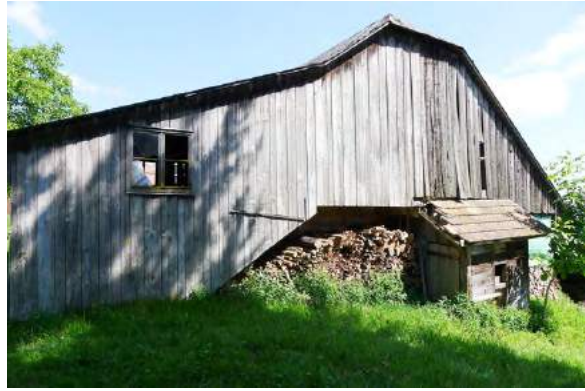
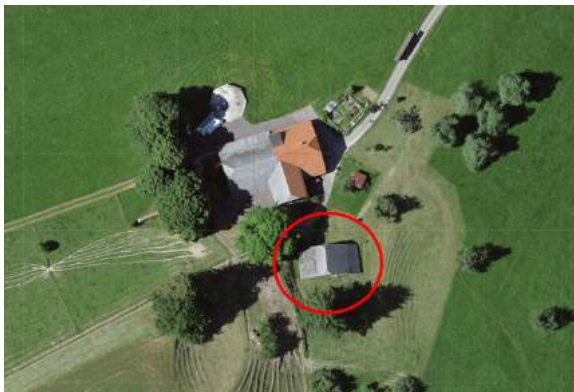
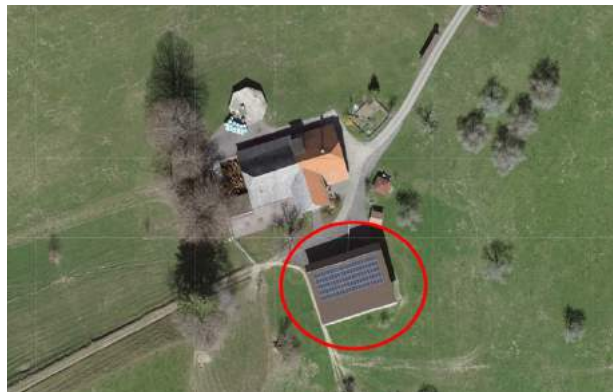
Abb. 85 Frontseite Speicher Mettmenegg, Luthern, datiert 1877, Abbruch zwischen 2018 und 2021 (Bauinventar, kant. Denkmalpflege Luzern)

Abb. 86 Rückseite Speicher Mettmenegg, Luthern (Bauinventar, kant. Denkmalpflege Luzern)

Abb. 87 Luftbildaufnahme 2018 vom Hof Mettmenegg, Luthern. (swisstopo, online 10.06.2023)

Abb. 88 Luftbildaufnahme 2021 vom Hof Mettmenegg, Luthern. (swisstopo, online 10.06.2023)

Ein weiteres Beispiel zeigt den Ersatz eines Speichers von 1877 auf dem Hof Mettmenegg in Luthern.<sup>68</sup> Nach den Luftbildaufnahmen von swisstopo wurde dieser erst kürzlich zwischen 2018 und 2021 durch einen Neubau ersetzt.

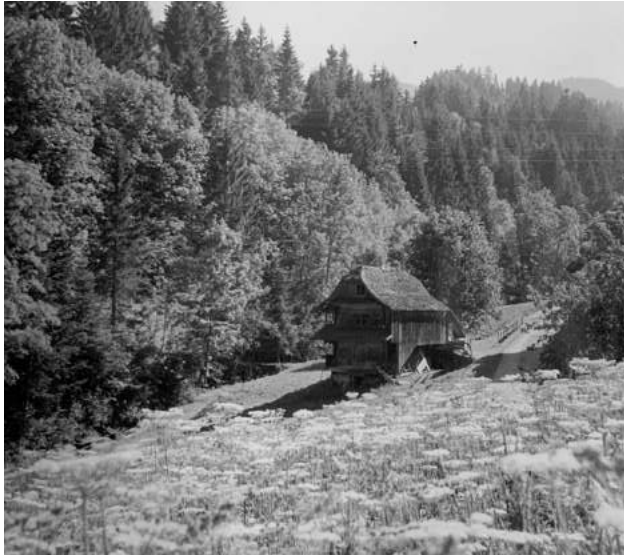
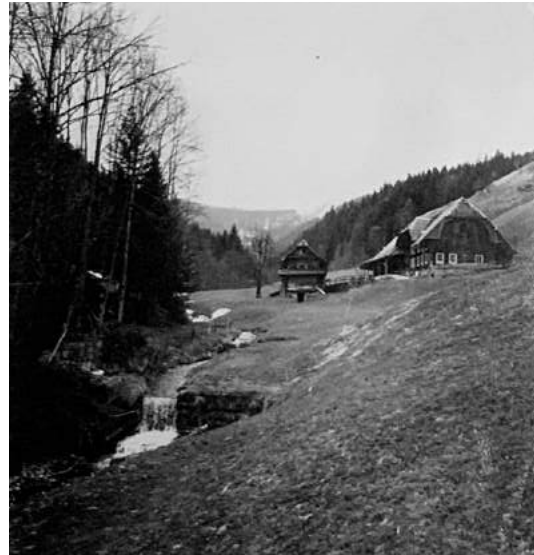
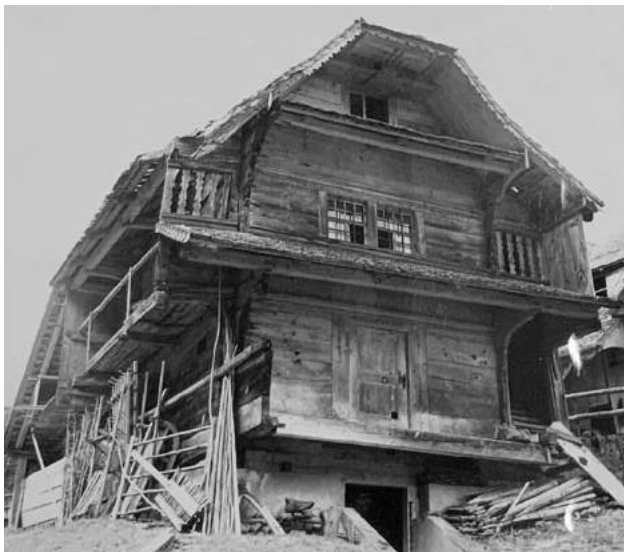
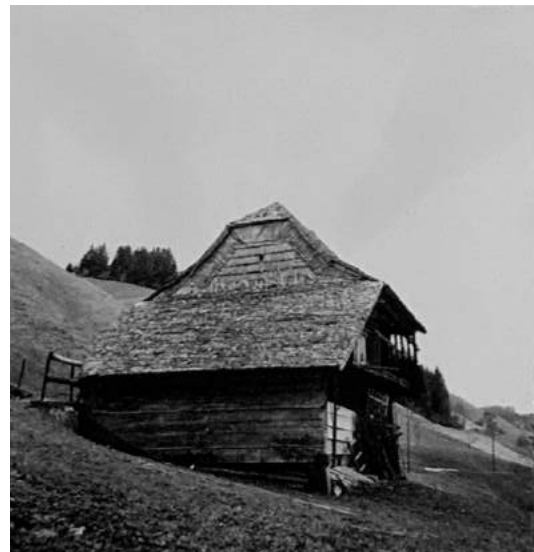
Abb. 89 Speicher Hinter-Längenbach, Luthern. Ansicht von Norden um 1957. (Ernst Brunner 1957, in Bauernhausinventar)

Abb. 90 Speicher Hinter-Längenbach, Luthern. Ansicht von Nordosten. (Ernst Brunner 1958, in Bauernhausinventar)

Abb. 91 Speicher Hinter-Längenbach, Luthern. Ansicht von Osten. (Ernst Brunner 1958, in Bauernhausinventar)

Abb. 92 Speicher Hinter-Längenbach, Luthern. Ansicht von Süden. (Ernst Brunner 1958, in Bauernhausinventar)

Der Speicher Hinter-Längenbach lag in einem malerischen Seitental des Luthertals etwa in der Mitte zwischen Luthern und Luthernbad. Er wurde 1792 errichtet und bekam nachträglich einen rückwertigen Anbau unbekanntes Datums. Ernst Brunner hat den Speicher 1957 in seinem Inventar aufgenommen und zu seinem Zustand folgendes festgehalten: «Zustand bedenklich! Schindeldach an der Südostseite morsch und vielfach durchlöchert. Demzufolge: Laube und Wand durchnässt, morsch und droht zusammenzubrechen, was bei der Laube auch bereits geschehen ist. Dachschalung und Böden ebenfalls morsch und dem Zerfall begriffen. Schade, dass dieses bescheidene, aber in seinem landschaftlichen Rahmen reizvolle Objekt früher nicht besser gepflegt wurde. Eine Renovation wird sich heute kaum mehr lohnen, da über die Hälfte des Holzwerkes ersetzt werden müsste.»<sup>69</sup>

Gemäss Eintrag von Ernst Brunner wurde der Speicher nicht mehr genutzt und dem Zerfall überlassen. Als Eigentümer des Speichers wurde der Kanton Luzern aufgeführt mit dem Vermerk Staatsliegenschaft. Aus einem Schreiben vom Staatswirtschaftsdepartement vom Kanton Luzern, welches 1958 Ernst Brunner zugesandt wurde, lässt sich folgendes entnehmen: «Auf der Staatsdomäne Hinter-Längenbach in Luthern steht noch ein alter, sehr baufälliger Speicher, für dessen Erhaltung als Baudenkmal wir uns einsetzen. Wie uns der Kantonsbaumeister mitteilt, wurde der kantonale Denkmalpfleger, Hr. Dr. Adorf Reinle, Kriens, beauftragt, die Erhaltungswürdigkeit dieses Baues abzuklären. In Material und Details wird der Speicher als bescheiden beurteilt. Ausser profilierten Gesimsen und Inschriften besitze er keinen Schmuck. Der Bauzustand sei sehr bedenklich und mehr als die Hälfte des Bauwerkes müsste völlig neu erstellt werden. Die grossen Ausgaben für eine Wiederherstellung sollen sich nicht lohnen. Der kantonale Denkmalpfleger beantragt, vor dem Abbruch alle planmässigen und fotografischen Aufnahmen zu machen, und interessante Details, z.B. Partien mit Inschriften und Gesimsprofilen, beim Abbruch zu sichern. Für den Fall, dass die vom kantonalen Denkmalpfleger vorgeschriebenen

Aufnahmen für die Bauernhausforschung noch nicht gemacht sind, wollen Sie diese bei nächster Gelegenheit vornehmen. Nach Beendigung der Arbeiten wollen Sie uns gefälligst benachrichtigen, damit wir nachher das Kreisforstamt IV mit dem Abbruch beauftragen können.»<sup>70</sup>  
Der Speicher wurde anschliessend 1959 abgetragen.

Der Abbruch ist keine denkmalpflegerische Massnahme und ist deshalb grundsätzlich abzulehnen. Im vorgestellten Beispiel, bei dem mehr als 50% der vorhandenen Substanz bereits verfallen war, ist der Entscheid für den Abbruch jedoch nachvollziehbar. Bedenkt man, dass bei einer Restaurierung des Speichers über die Hälfte hätte rekonstruiert werden müssen, wäre eine solche Massnahme aus heutiger denkmalpflegerischer Sicht kritisch zu beurteilen. Die Leitsätze zur Denkmalpflege in der Schweiz halten unter dem Absatz 5.4 *Rekonstruktion* denn auch folgendes fest: «Rekonstruktionen sind Wiederherstellungen von Objekten, die ganz oder teilweise zerstört wurden. Sie sind grundsätzlich bedenklich. Rekonstruktionen können nur das Bild des Objekts annähernd wiederherstellen. Sie verwischen den Unterschied zwischen Denkmal und historistisch gestaltetem Objekt. Indem sie vorgeben, das Denkmal sei leicht wieder erneuerbar, hohlen sie das notwendige gesellschaftliche Engagement für die Erhaltung historischer Substanz aus. [...] Eine Rekonstruktion lange Zeit nach der Zerstörung oder wenn kein erheblicher materieller Denkmalrest vorhanden ist, ist keine denkmalpflegerische Massnahme. Sie ist ein Zeugnis der Zeit ihrer Entstehung, nicht der Zeit der Erbauung des Vorbilds. [...]»<sup>71</sup>

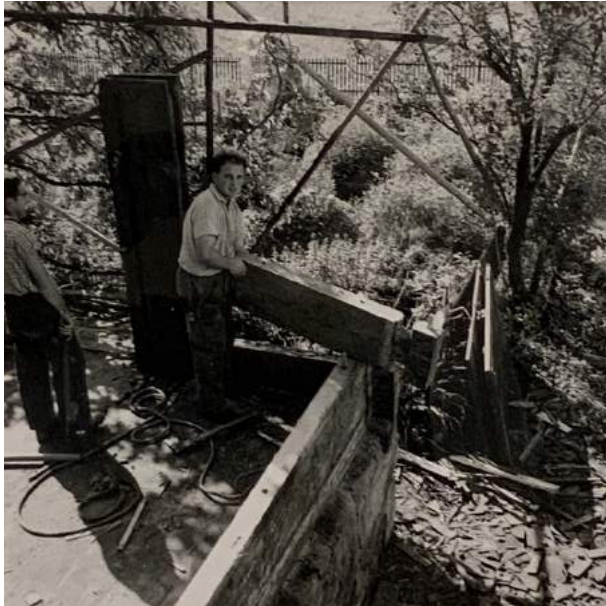
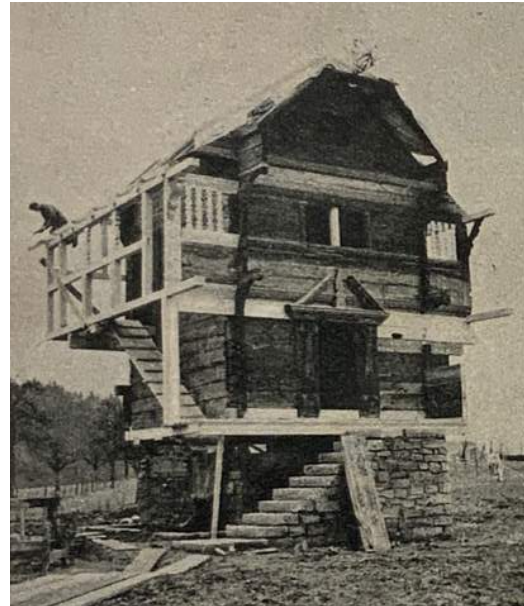
Abb. 101 Abbau des Speichers in der Stechenrain-Mühle, Littau 1961. (Ernst Brunner 1961, aus Bauernhausinventar)

Abb. 102 Wiederaufbau in Schönbühl, Emmen 1962. (Felber «Speicher verjüngen sich» in: Der Sonntag No. 25 24.6.1962)

Besonders im Zeitraum zwischen den 1960er und den 1990er Jahren war es beliebt Speicher auch ausserhalb des Hofes zu versetzen. Im Umfang dieser Arbeit konnten von insgesamt 52 Objekten, die ausserhalb des Bauernhofes versetzt wurden, 37 Objekte in den Zeitraum zwischen den 1960er und den 1990er-Jahren verortet werden. In der Sammlung von Ernst Brunner gibt es eine Reihe von Zeitungsinserten, die Speicher zum Verkauf anboten. Häufig wurden sie auch als ideale Nutzung für Wochenend- oder Ferienhäuser angepriesen.<sup>79</sup> Liess sich ein Interessent finden, wurden die Speicher meist am Ursprungsort abgebaut und ausserhalb eines bäuerlichen Kontextes zum Ferienhaus umgebaut. Nicht immer wurden Kornspeicher, die ausserhalb des Hofes versetzt wurden, auch ausserhalb des bäuerlichen Umfelds versetzt. Um Speicher vor dem Abbruch zu retten, kam es auch vor, dass Objekte auf einen anderen Hof versetzt wurden. Idealerweise in der gleichen Region des ursprünglichen Standorts. Ein Beispiel dafür ist die Versetzung des Speichers Stechenrain-Mühle in Littau auf den Bauernhof Schönbühl in Emmen im Jahr 1961 - 62.

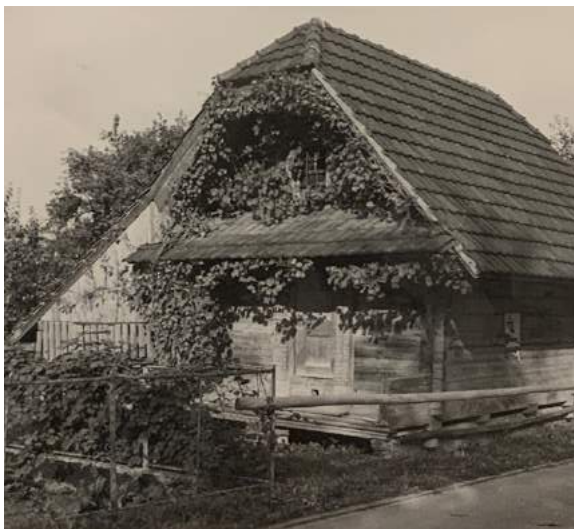
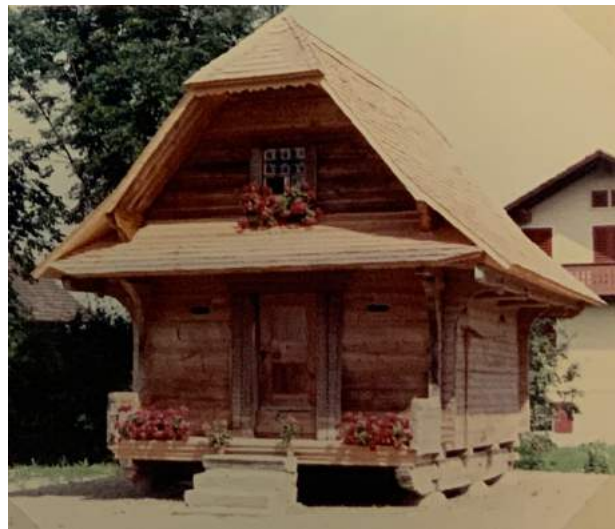
Abb. 105 Speicher Chrisostenhof, Alberswil mit Anbau um 1956. (Hans Marti 1956, in Bauernhausinventar)

Abb. 106 Restaurierter Speicher am neuen Standort auf dem Areal der Zimmerei Haupt, Ruswil 1970. (1970 in Fotothek kant. Denkmalpflege Luzern)

Der zweigeschossige Speicher Chrisostenhof, der 1762 gebaut wurde und ursprünglich in Alberswil stand, wurde 1970 nach Ruswil in die Rosswöschstrasse versetzt, wo er auf dem Areal der Zimmerei Haupt seinen neuen Platz fand. Der Grund der Versetzung ist der Autorin nicht bekannt. Vermutlich wurde er wegen Nichtgebrauch zum Verkauf ausgeschrieben oder zum Abbruch freigegeben.

Auf dem gezeigten Bild vom Kornspeicher Chrisostenhof um 1956 an seinem ursprünglichen Standort in Alberswil ist ersichtlich, dass der Speicher einen seitlichen Anbau hatte. Wann dieser hinzukam, ist nicht bekannt. Zudem wurde die Dachkonstruktion sowie die Dacheindeckung im Vergleich zum Originalzustand verändert. Ernst Brunner hielt dazu in seinem umfassenden Inventareintrag von 1956 fest: «Dachform leider entstellt (schwerfällig) infolge Einzug von Rafen (dachhauttragendes Holz, das firstparallele Gerüstholzer als Auflager benötigt und am Fusspunkt keine Horizontalkräfte erzeugt im Unterschied zu den Sparren<sup>86</sup>) und Eindeckung mit Falzziegeln. Alter Zustand sollte wieder hergestellt werden. Früheres Dachmaterial: Schindeln auf Schalung.»<sup>87</sup> Auf dem Bild lässt sich indes erkennen, dass das Dach für einen Kornspeicher untypischerweise keinen Dachknick aufweist, nur auf der Seite des Anbaus ist dieser noch ablesbar.

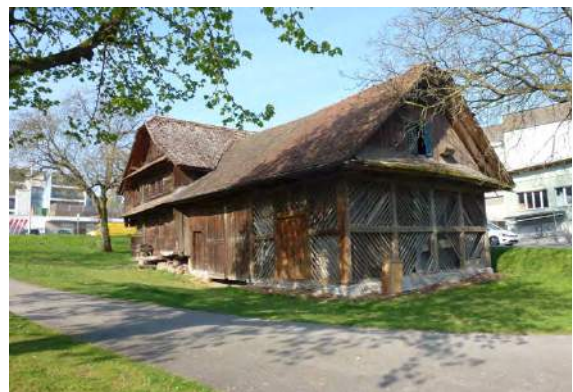
Abb. 116 Speicher Marbacherhof, Nottwil, aus der 1. Hälfte des 18. Jh. mit seitlichem Anbau mit Ausführung eines Quergiebels.  
(Bauinventar kant. Denkmalpflege Luzern)

Eine andere Möglichkeit eines traufseitigen Anbaus ist die Ausführung eines Quergiebels, wie dies das Beispiel des Speichers Marbacherhof in Nottwil zeigt.

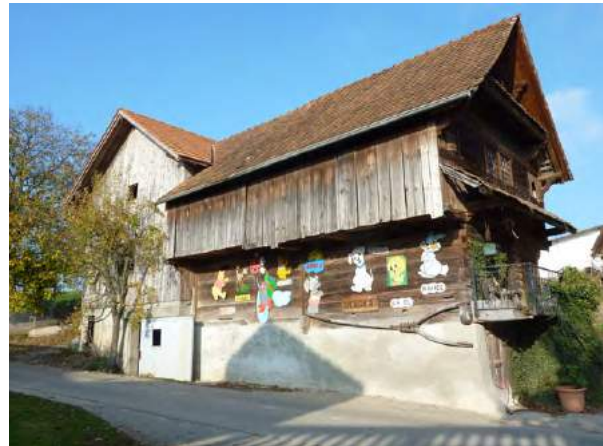
Abb. 120 Speicher Butwil, Inwil, datiert 1680. (Bauinventar kant. Denkmalpflege Luzern)

Es kam auch vor, dass der Speicher mit einem rückwertigen Quergiebel erweitert wurde. Dies war aber auch eher selten der Fall. Ein Beispiel dazu gibt es in Inwil beim Speicher Butwil zu sehen.

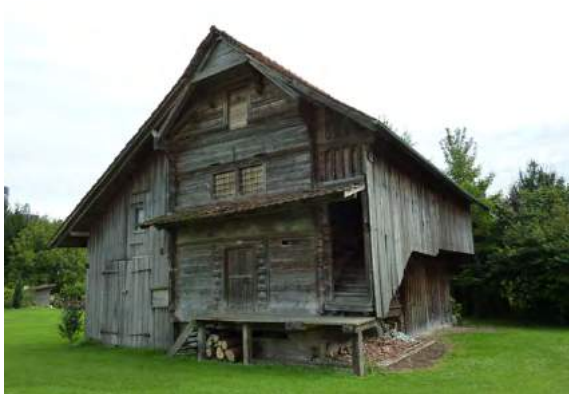
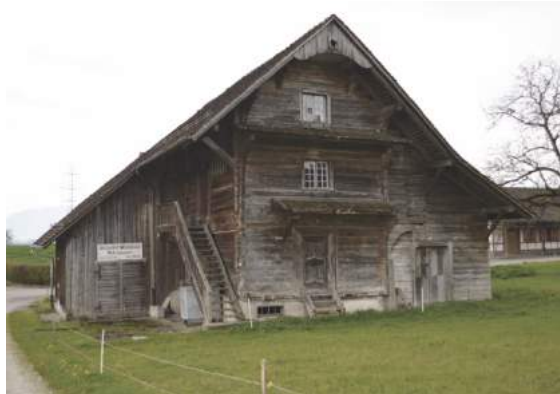
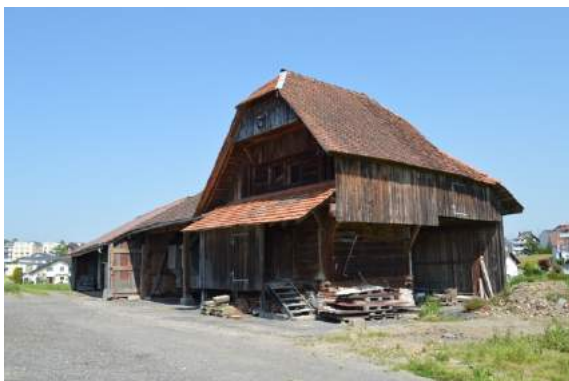
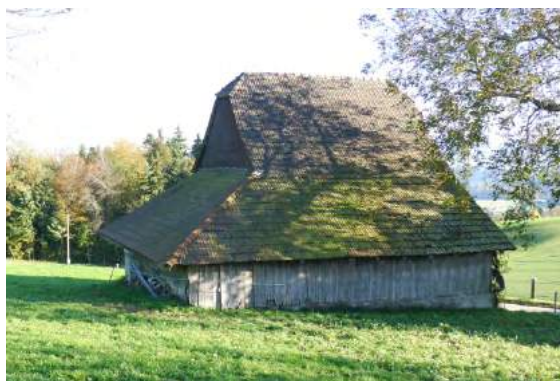
Abb. 121 Speicher Mettlenstrasse, Eschenbach, aus spätem 17. Jh. (Bauinventar kant. Denkmalpflege Luzern)

Abb. 122 Speicher Speckbaum, Rothenburg, datiert 1545. (Verf. 2023)

Abb. 123 Speicher Hasli, Rain, datiert 19. Jh. (Verf. 2023)

Abb. 124 Speicher Aescherstrasse, Altishofen, datiert 1819. (Bauinventar kant. Denkmalpflege Luzern)

Beispiele dieser Anbauart sind die Speicher Mettlenstrasse in Eschenbach und Speckbaum in Rothenburg sowie der Speicher Hasli in Rain. Der Speicher an der Aescherstrasse in Altishofen hat seinen traufseitigen, wie auch seinen giebelseitigen Anbau, mutmasslich gleichzeitig erhalten.

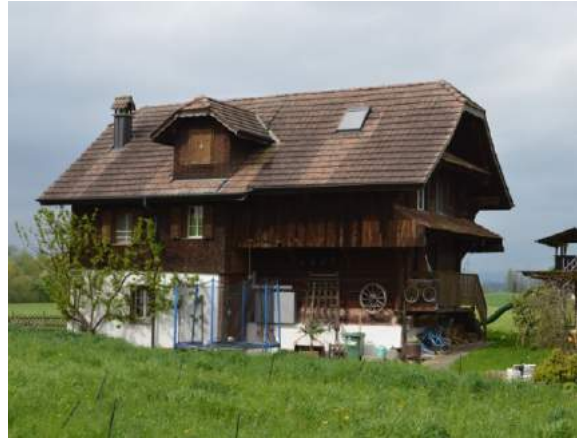
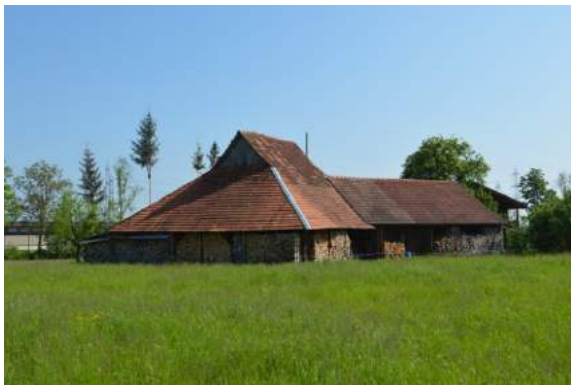
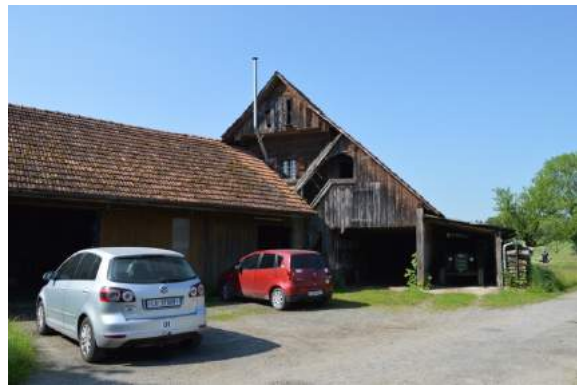
Abb. 126 Speicher Emmendingen, Inwil, datiert 1741.  
(Verf. 2023)

Abb. 127 Speicher Chlewald, Rain, datiert 1698. (Verf. 2023)

Abb. 128 Speicher Chlewald, Rain, Vorderseite. (Verf. 2023)

Beim Beispiel des Speichers Emmendingen in Inwil wurde der Speicher rückwärtig angebaut und zu einem Stöckli umgenutzt. Der Kornspeicher Chlewald in Rain ist eine geometrische Kuriosität. Die Erweiterung in der Diagonalen ist nicht gerade naheliegend, hat aber sehr wahrscheinlich mit der Parzellengrenze zu tun. Der Speicher Oberhocken in Rothenburg hat eine bewegte Baugeschichte und wurde in mehreren Etappen erweitert und umgenutzt, was heute noch gut ablesbar ist.

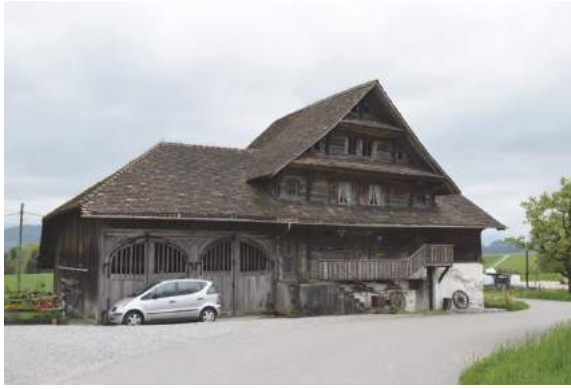
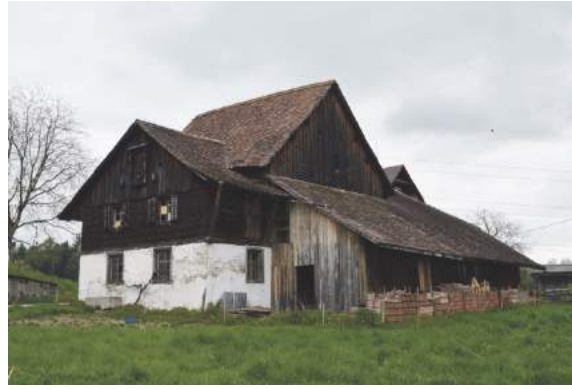
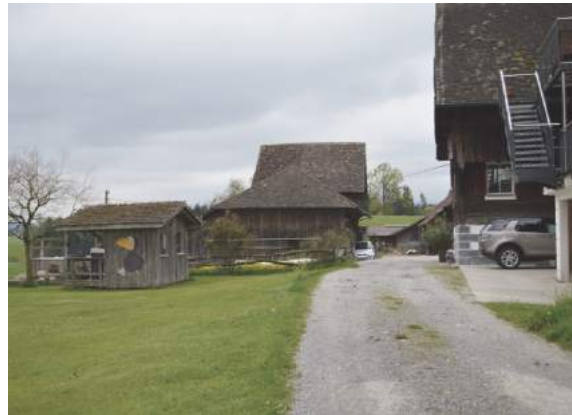
Abb. 131 Speicher Löchenrain, Rothenburg, Frontseite.  
(Verf. 2023)

Abb. 132 Speicher Löchenrain, Rothenburg, Rückseite.  
(Verf. 2023)

Abb. 134 Speicher Löchenrain, Rothenburg, Ansicht von Norden.  
(Verf. 2023)

Der Kornspeicher wurde trauf- und giebelseitig angebaut. Die beiden traufseitigen Anbauten wurden als Quergiebel ausgeführt und der giebelseitige Anbau erfolgte als Schopfanbau unter einem Pultdach. Durch seine verschiedenen Anbauten, die über die Jahre hinzugekommen sind, hat er nun eine stattliche Grösse erreicht und spannt räumlich zusammen mit dem Wohnhaus und der Scheune einen Hofplatz auf.

Es sieht so aus, als ob der Kernbau bei der Erweiterung durch die Anbauten kaum beeinträchtigt wurde. Das Klebedach über dem untersten Speichergeschoss wurde verändert. Ob es Eingriffe im Innern gab und wie schwerwiegend sie waren, kann im Umfang dieser Arbeit nicht geklärt werden, weil der Speicher nur von aussen besichtigt wurde. Im vorliegenden Beispiel ist es denkbar, dass im Innern weitere Veränderungen gemacht wurden. Weil im Inventareintrag von einer zeitweisen Wohnnutzung die Rede ist, sind auch technische Installationen nicht auszuschliessen.
