# Luzerner Kornspeicher im Wandel der Zeit

Diplomarbeit «MAS Denkmalpflege und Umnutzung»  
Berner Fachhochschule Architektur Holz und Bau

Verfasserin  
Lorena Bernasconi

Horw, Februar 2024

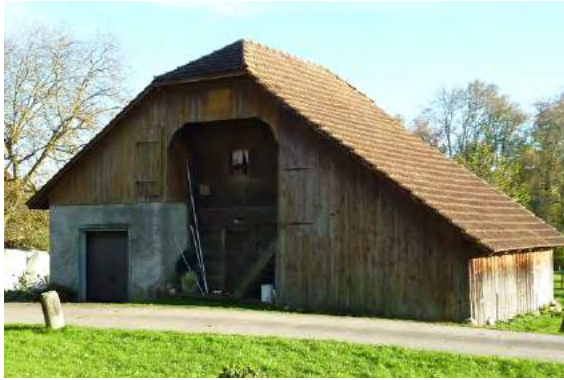
Abb. 137 Typologie - Transformation zu einem Ökonomiegebäude am Beispiel des Speichers Isenringen, Eschenbach, datiert 1685. (Bauinventar, kant. Denkmalpflege Luzern)

Die vierte Unterkategorie der baulichen Ergänzung ist die Transformation. Die ursprünglichen Speicher wurden dabei so um- und angebaut, dass damit in einigen Fällen auch eine neue Gebäudetypologie entstand. Aus den Speichern wurden beispielsweise häufig grössere Ökonomiegebäude oder Wohnhäuser.

Dies ist auch diejenige Kategorie, bei der die Umnutzung der Kornspeicher von aussen am deutlichsten ablesbar ist. Beurteilt man die Massnahmen aus heutiger denkmalpflegerischer Sicht, gehen die Eingriffe bei den Kornspeichern in dieser Kategorie zu weit. Es wurde stark in die historische Substanz eingegriffen, um die gewünschte Nutzungstransformation zu erzielen. Aus diesem Grund sind die Eingriffe denkmalpflegerisch fragwürdig. Zu berücksichtigen ist jedoch, dass diese Speicher meistens die spannendsten Umnutzungsbeispiele darstellen, weil sie den Wandel der Kornspeicher eindrücklich aufzeigen und ihn anhand der Gebäude-Transformationen ablesbar machen. Aus diesem Grund sind diese Beispiele dennoch denkmalpflegerisch zu würdigen und zu erhalten.

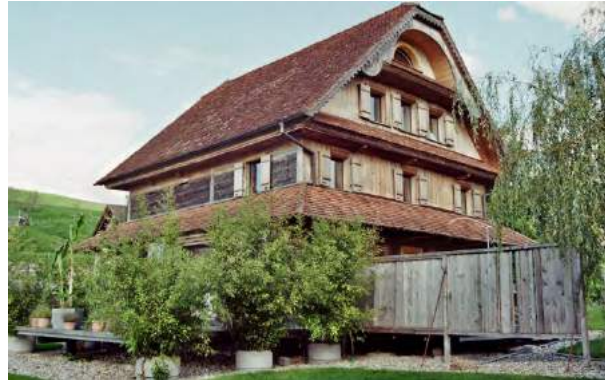
Abb. 138 Typologie - Transformation zu einem Wohnhaus am Beispiel des Speichers Neu Sonnhalde, Ruswil, datiert 1841. (Bauinventar, kant. Denkmalpflege Luzern)

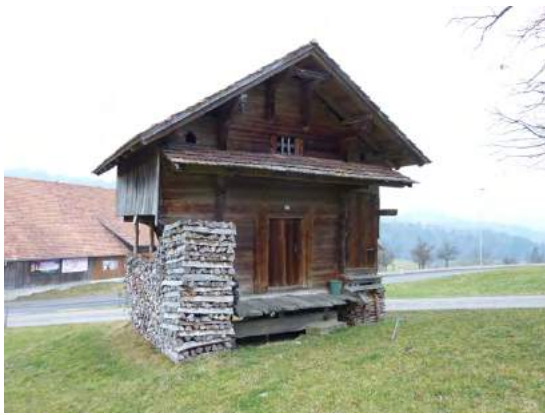
Abb. 139 Speicher Obergraben, Entlebuch, aus der 1. Hälfte 18. Jh. (Bauinventar kant. Denkmalpflege Luzern)

Beispiele dafür, sind der Speicher Obergraben in Entlebuch, der über die Jahre unterhalten wurde ohne sichtbare Veränderungen erfahren zu haben und der Speicher Kehr in Hasle, bei welchem die Fenster nachträglich verändert wurden.

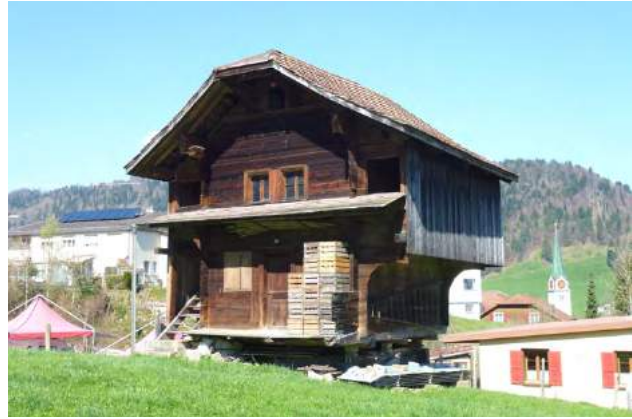
Abb. 140 Speicher Kehr, Hasle, 18. Jh. (Bauinventar kant. Denkmalpflege Luzern)

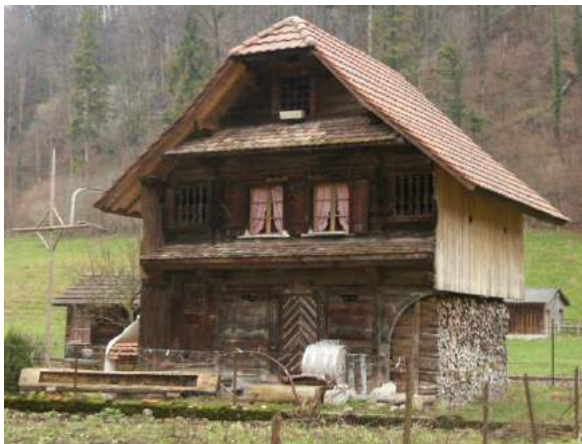
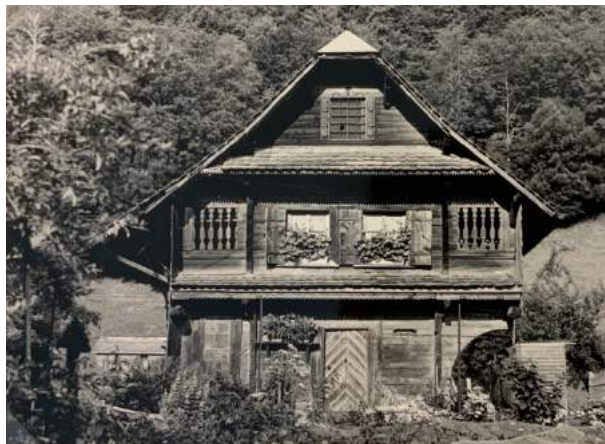
Abb. 141 Speicher Ämserenhof, Werthenstein, datiert 1745. (Bauinventar, kant. Denkmalpflege Luzern, Aufnahme vor 2015)

Abb. 142 Speicher Ämserenhof, Werthenstein, Frontalansicht. (U. Büttler 1986, in Fotothek kant. Denkmalpflege Luzern)

Der Speicher an der Entlebucherstrasse liegt im Gemeindegebiet von Werthenstein bei Wolhusen und wurde gemäss Jahrzahl über der Tür im Erdgeschoss 1745 gebaut. Der Speicher liegt auf dem Hof Ämseren direkt an der Bahnlinie der BLS und ist im Bauinventar als schützenswert eingetragen. Der Kornspeicher wurde über die Jahre gut unterhalten. Bei der näheren Betrachtung fällt auf, dass die Obergeschossfenster vermutlich nachträglich verändert wurden. Normalerweise weisen typgleiche Kornspeicher im Obergeschoss ein Einzel- oder Doppelfenster auf und nicht wie hier zwei Einzelfenster nebeneinander. Ebenfalls von aussen ablesbar ist, dass die Dacheindeckung erneuert wurde. Laut Inventarblatt erfolgte dies im Jahr 2000. In diesem Zug scheint auch die Dachverlängerung auf der Seite des Laubenaufgangs ins Oberschoss aufgegeben worden zu sein. Ob diese Dachverlängerung schon immer bestanden hatte oder später hinzukam, ist nicht ersichtlich. Ansonsten scheint der Speicher aber seine ursprüngliche Erscheinung erhalten zu haben und weist wohl auch noch viel historische Originalsubstanz auf.

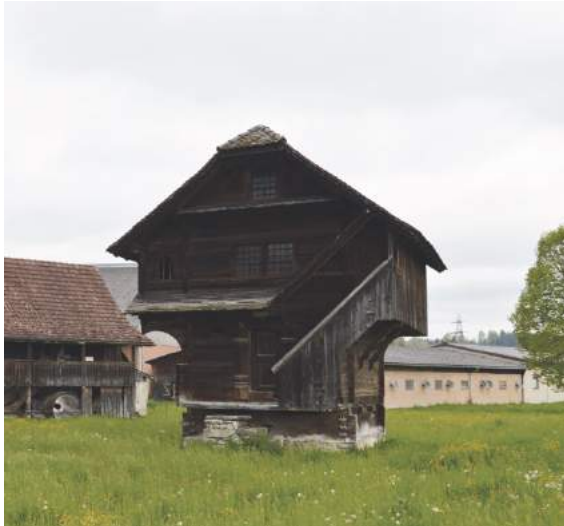
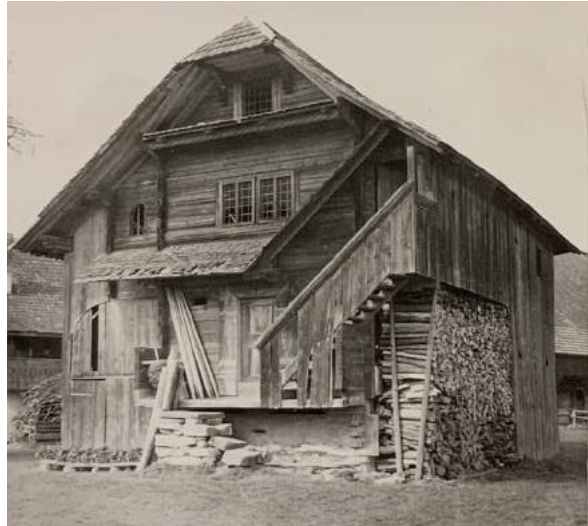
Abb. 145 Speicher Waltwil, Emmen, datiert 1704. Heutiges Erscheinungsbild nach Restaurierung von 1983. (Verf. 2023)

Abb. 146 Speicher Waltwil, Emmen mit Anbauten um 1957. (Dolf Hüppi 1957, aus Bauernhausinventar)

Daneben konnte auch festgestellt werden, dass bei 44 Objekten im Zuge der Restaurierungsarbeiten vorhandene sekundäre Anbauten entfernt und so der Kernbau wieder freigestellt wurde. Beispiele dafür sind die Speicher Waltwil in Emmen sowie Hermolingen und Lügisingen in Rothenburg.

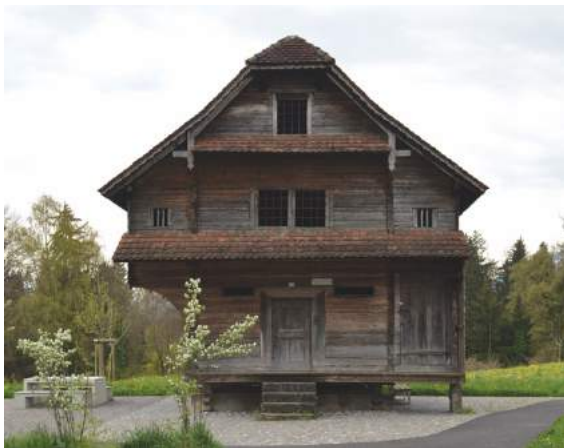
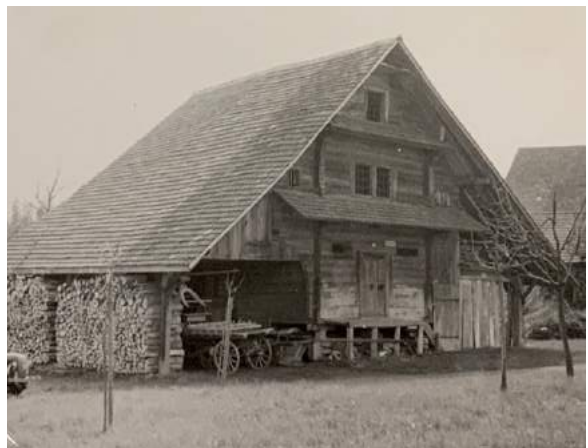
Abb. 147 Speicher Hermolingen, Rothenburg, datiert 1664. Heutiges Erscheinungsbild nach Restaurierung in den 1980er Jahren (Verf. 2023)

Abb. 148 Speicher Hermolingen, Rothenburg mit Anbauten um 1957. (Dolf Hüppi 1957, aus Bauernhausinventar)

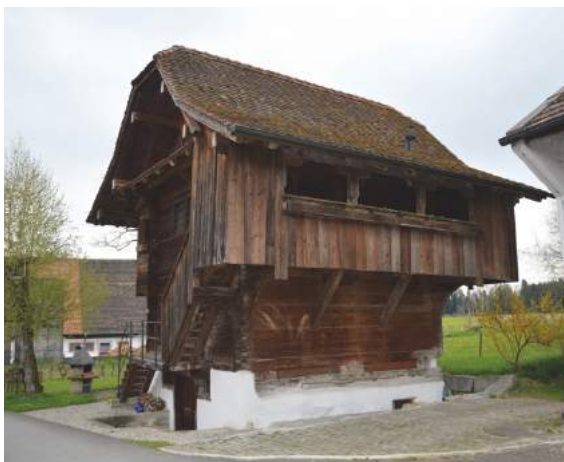
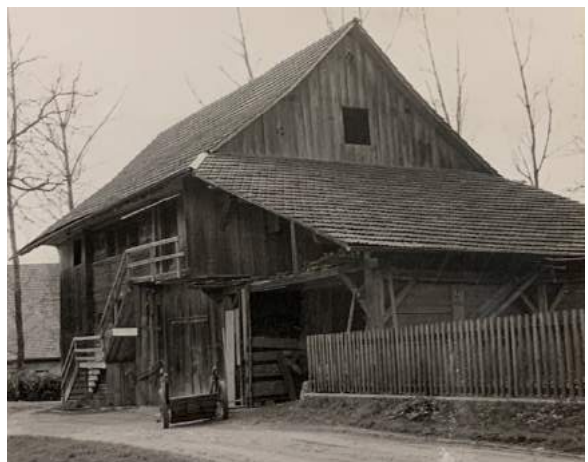
Abb. 149 Speicher Lügisingen, Rothenburg, datiert 1633. Heutiges Erscheinungsbild nach Restaurierung 1995. (Verf. 2023)

Abb. 150 Speicher Lügisingen, Rothenburg um 1957. (Dolf Hüppi 1957, aus Bauernhausinventar)

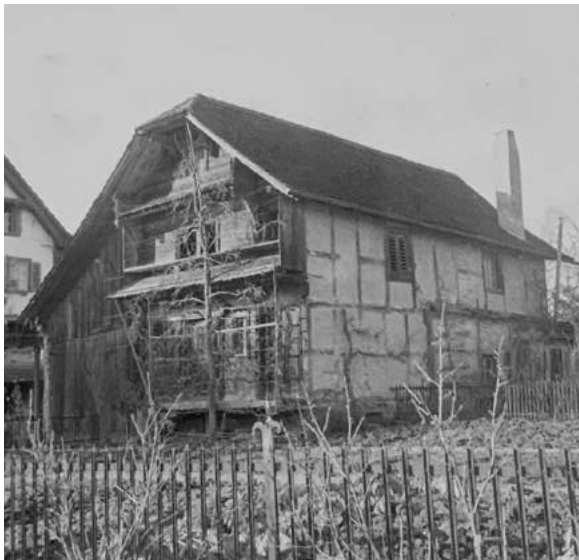
Abb. 151 Speicher Stechenrain-Mühle, Littau, datiert 1717.  
(Dolf Hüppi 1957, in Bauernhausinventar)

Eine ganze Reihe von Veränderungen hat der Speicher Stechenrainmühle auf dem Littauer Berg erlebt. Er wurde 1717 am Rotbach in Littau errichtet und hat 1880 gemäss Eintrag von Ernst Brunner seine seitlichen Lauben samt Konsolenaufleger verloren. Grund dafür waren Anbauten unter anderem für die Nutzung einer Käseerei.<sup>100</sup> Der Kernbau sowie die ausserordentlich reich verzierte Schaufront blieben aber erhalten. 1961 wurde der Speicher demontiert, um in Schönbühl in Emmen wieder aufgerichtet zu werden. Der Bauernhausforscher Ernst Brunner konnte die Demontage mit Fotografien dokumentieren. Er war auch massgeblich an der Restaurierung beteiligt, indem er die Pläne dafür anfertigte und die Leitung über die Ausführung hatte.<sup>101</sup> Der Speicher bekam ein neues Kellergeschoss, die fehlenden Lauben wurden ergänzt und so wie es auf den Fotos aussieht, wurde an der Schaufront ebenfalls relativ viel neu hergestellt und die Farbfassung erneuert. Elisabeth Studer-Henggeler hält dazu fest: «Anlässlich der Speicherrestaurierung am heutigen Standort wurden diese Gestaltungselemente zusammen mit dem Portal angeblich nach der ursprünglichen Farbgebung restauriert.»<sup>102</sup> Nach der abgeschlossenen Restaurierung stand der Speicher sehr stimmig im Gesamtensemble mit Bauernhaus und Scheune. In den Folgejahren nahm die Bautätigkeit rund um den Bauernhof immer mehr zu, was auf den Luftaufnahmen von Swisstopo eindrücklich festzustellen ist. 1994 war der Bauernhof schon fast komplett mit Ein- und Mehrfamilienhäusern umbaut und schliesslich wurden 2002 das Bauernhaus und die Scheune abgebrochen. Als letzter Zeuge eines bäuerlichen Betriebs blieb der Kornspeicher, der 1961 hierher versetzt wurde. In den nächsten 20 Jahren wurden dann sämtliche Baulandreserven überbaut, so dass der Speicher heute mitten in einem Wohnquartier steht. Im Bauinventar ist er als schützenswert eingetragen und wird als Hofladen genutzt.

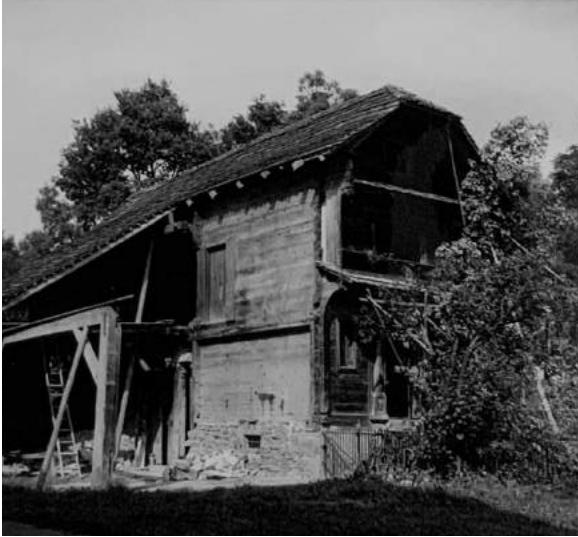
Abb. 153 Speicher Stechenrain-Mühle, Littau, Verlust der Lauben werden bei Abbrucharbeiten sichtbar. (Ernst Brunner 1961)

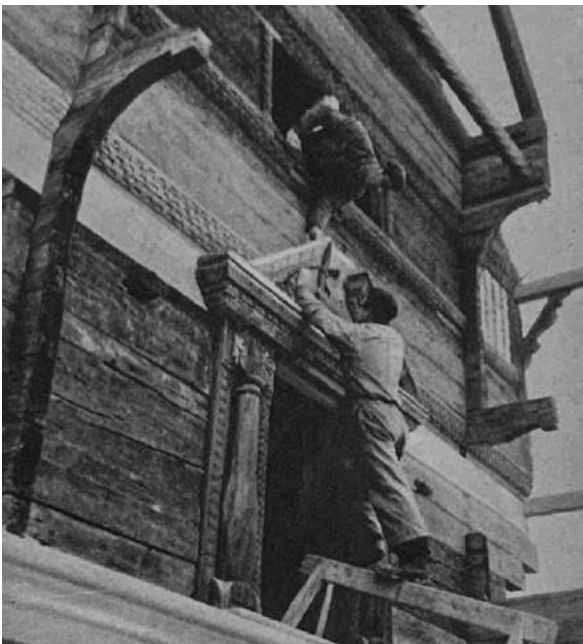
Abb. 157 Speicher Schönbühl, Emmen, Wiederaufbau 1962. (J. K. Felber 1962, in «Der Sonntag» No. 25)

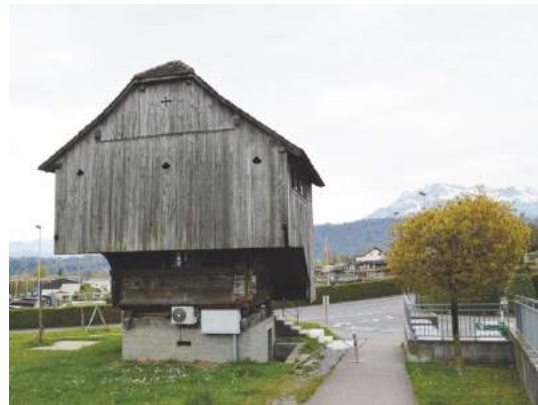
Abb. 162 Speicher Schönbühl, Emmen. Technische Aufrüstung für die Nutzung als Hofladen. (Verf. 2023)
