Beilage zur Dokumentation über den Klosterplatz in Einsiedeln SZ

«Bilderauswahl»

Verfasser: Miguel Angel Jeronimo Barahona

21. März 2022

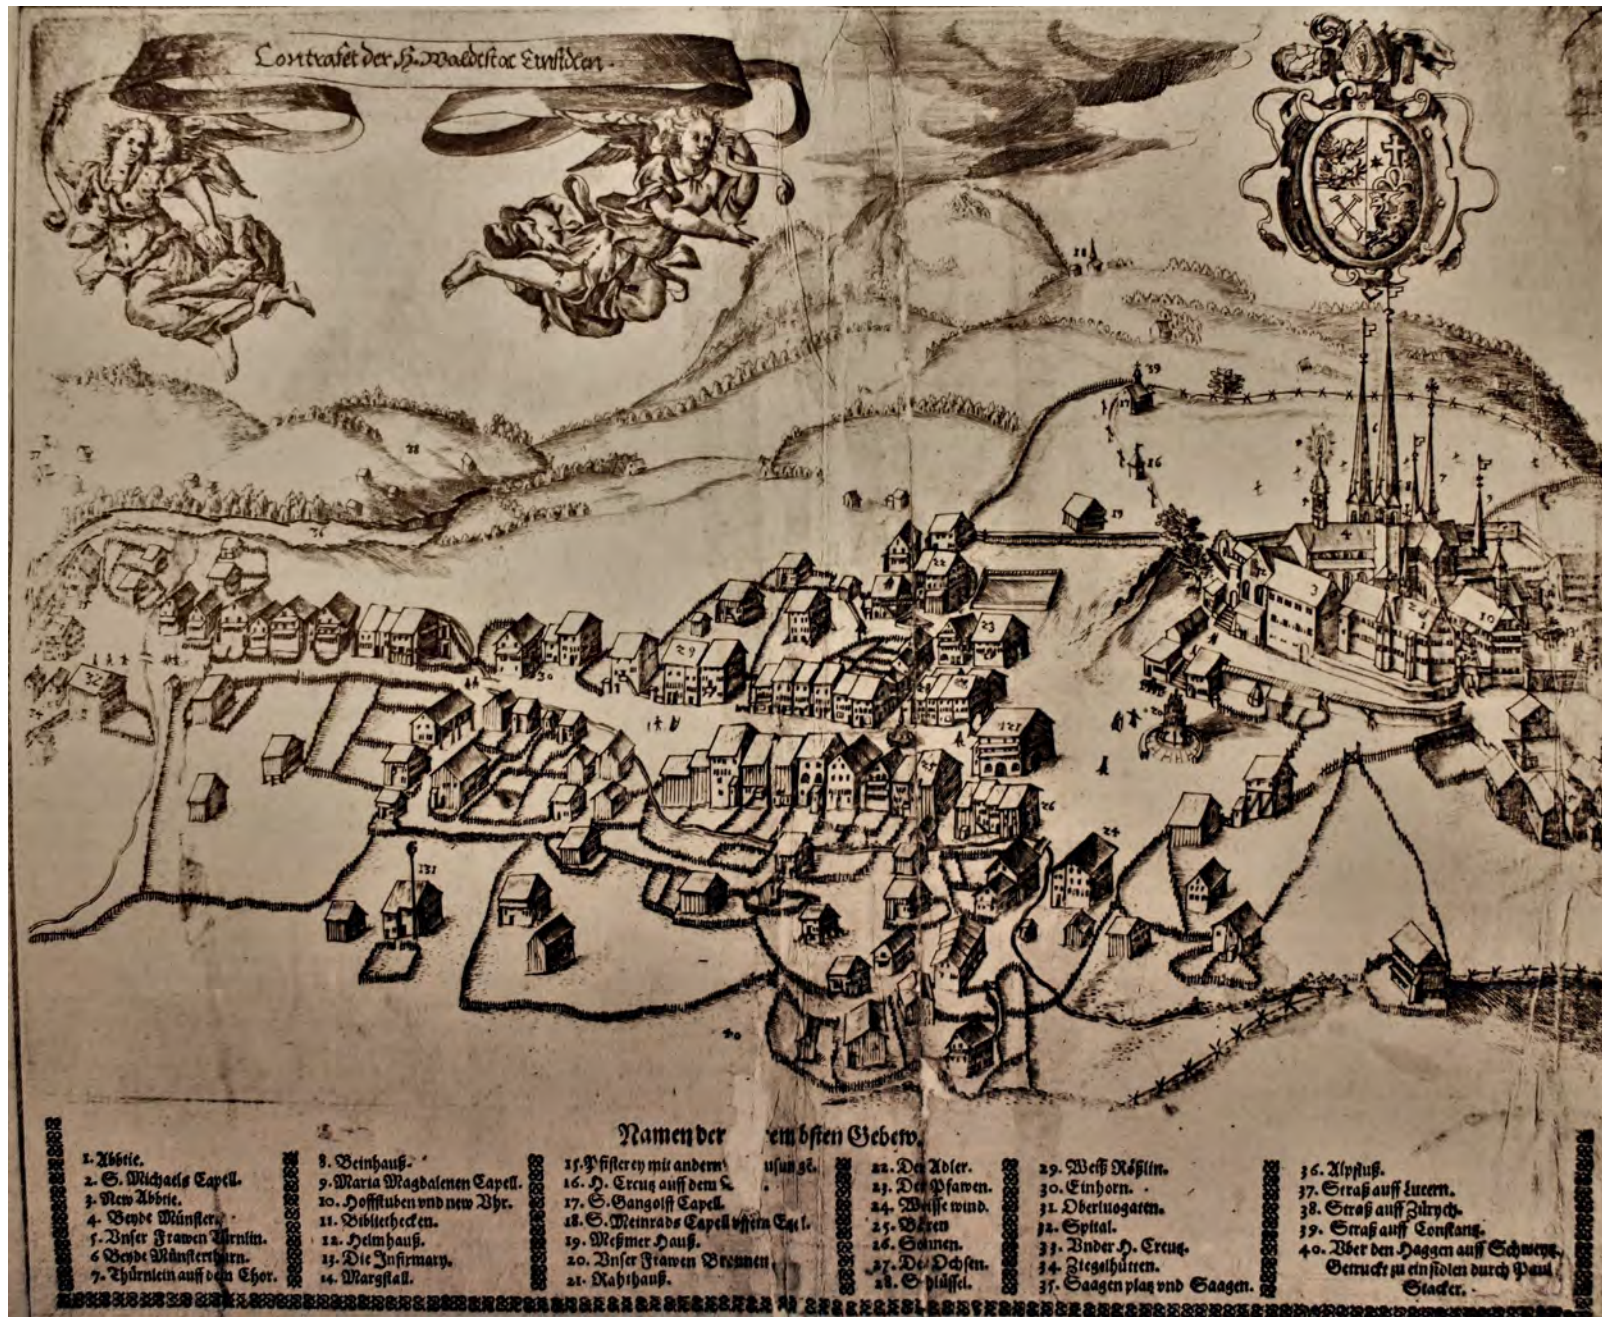
Ganze Vedute zu Abb. 17, 35, 37, 40, 106

Salzburger Federzeichnung «Salzburgerzeichnung», die Klosterkirche mit dem Brüel, Dorf und das kloster von Süden her betrachtet, zwischen 1577 und 1585.

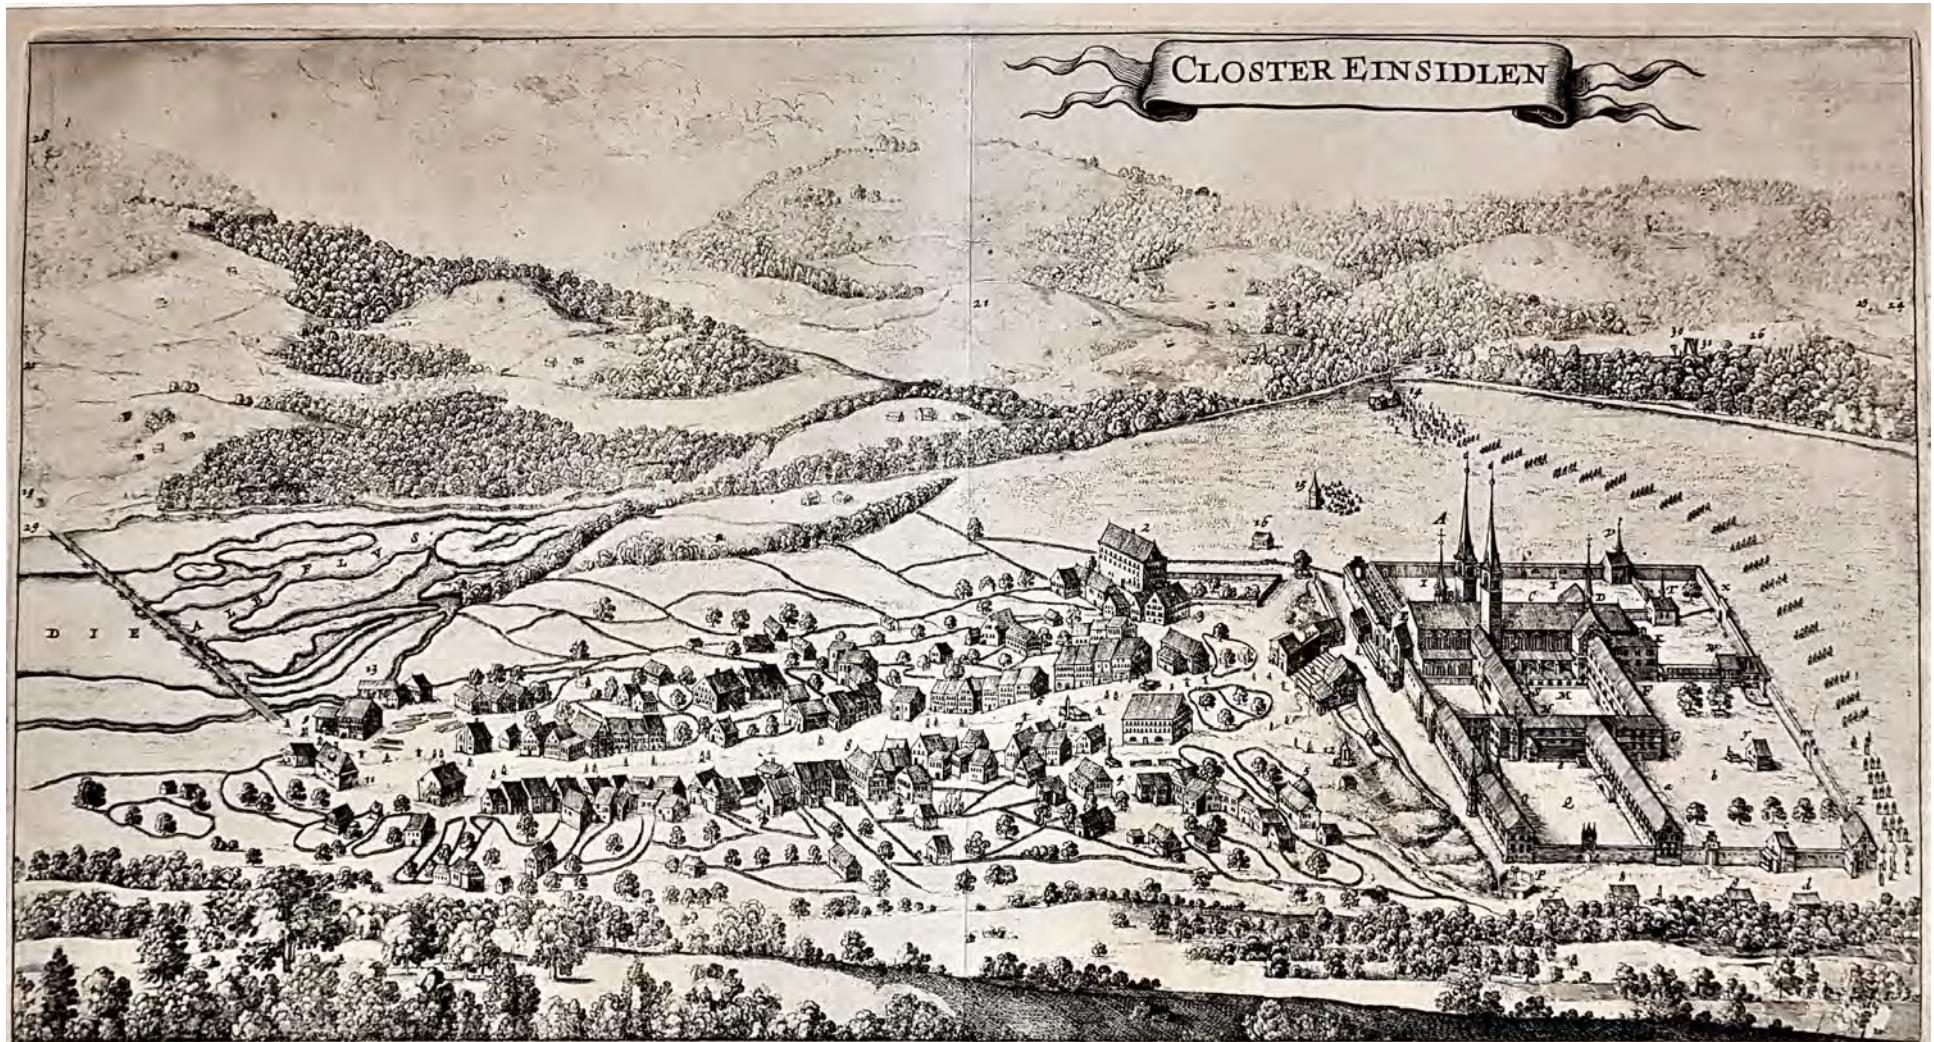
Ganze Vedute zu Abb. 21, 40, 107

Kupferstich von Paul Stacker mit der Sicht auf das ganze Dorf, das Kloster und den Brüel von Süden, um 1615.

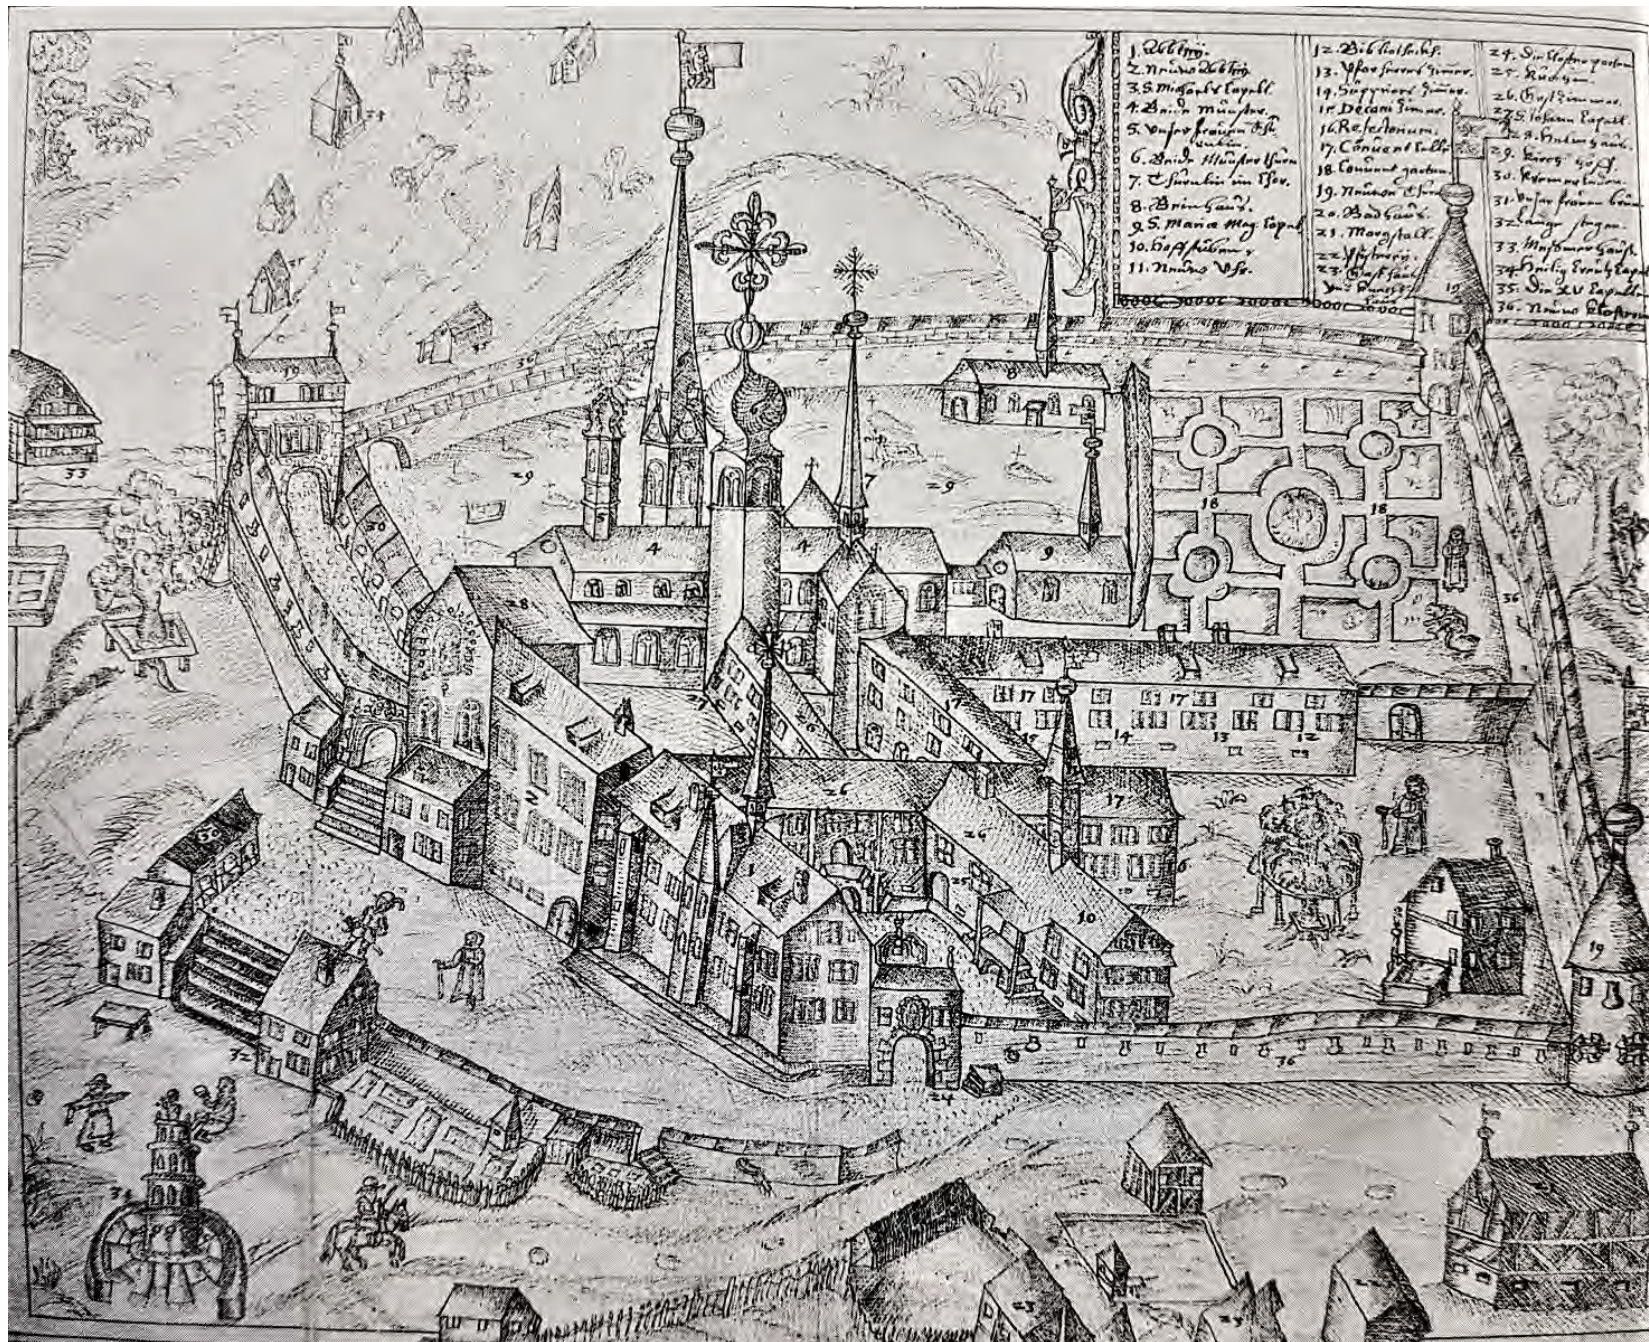
Ganze Vedute zu Abb. 22, 40

Kupferstich von Janssonius Petrus mit Sicht auf das Dorf, das Kloster und den Brül von Süden, um 1619.

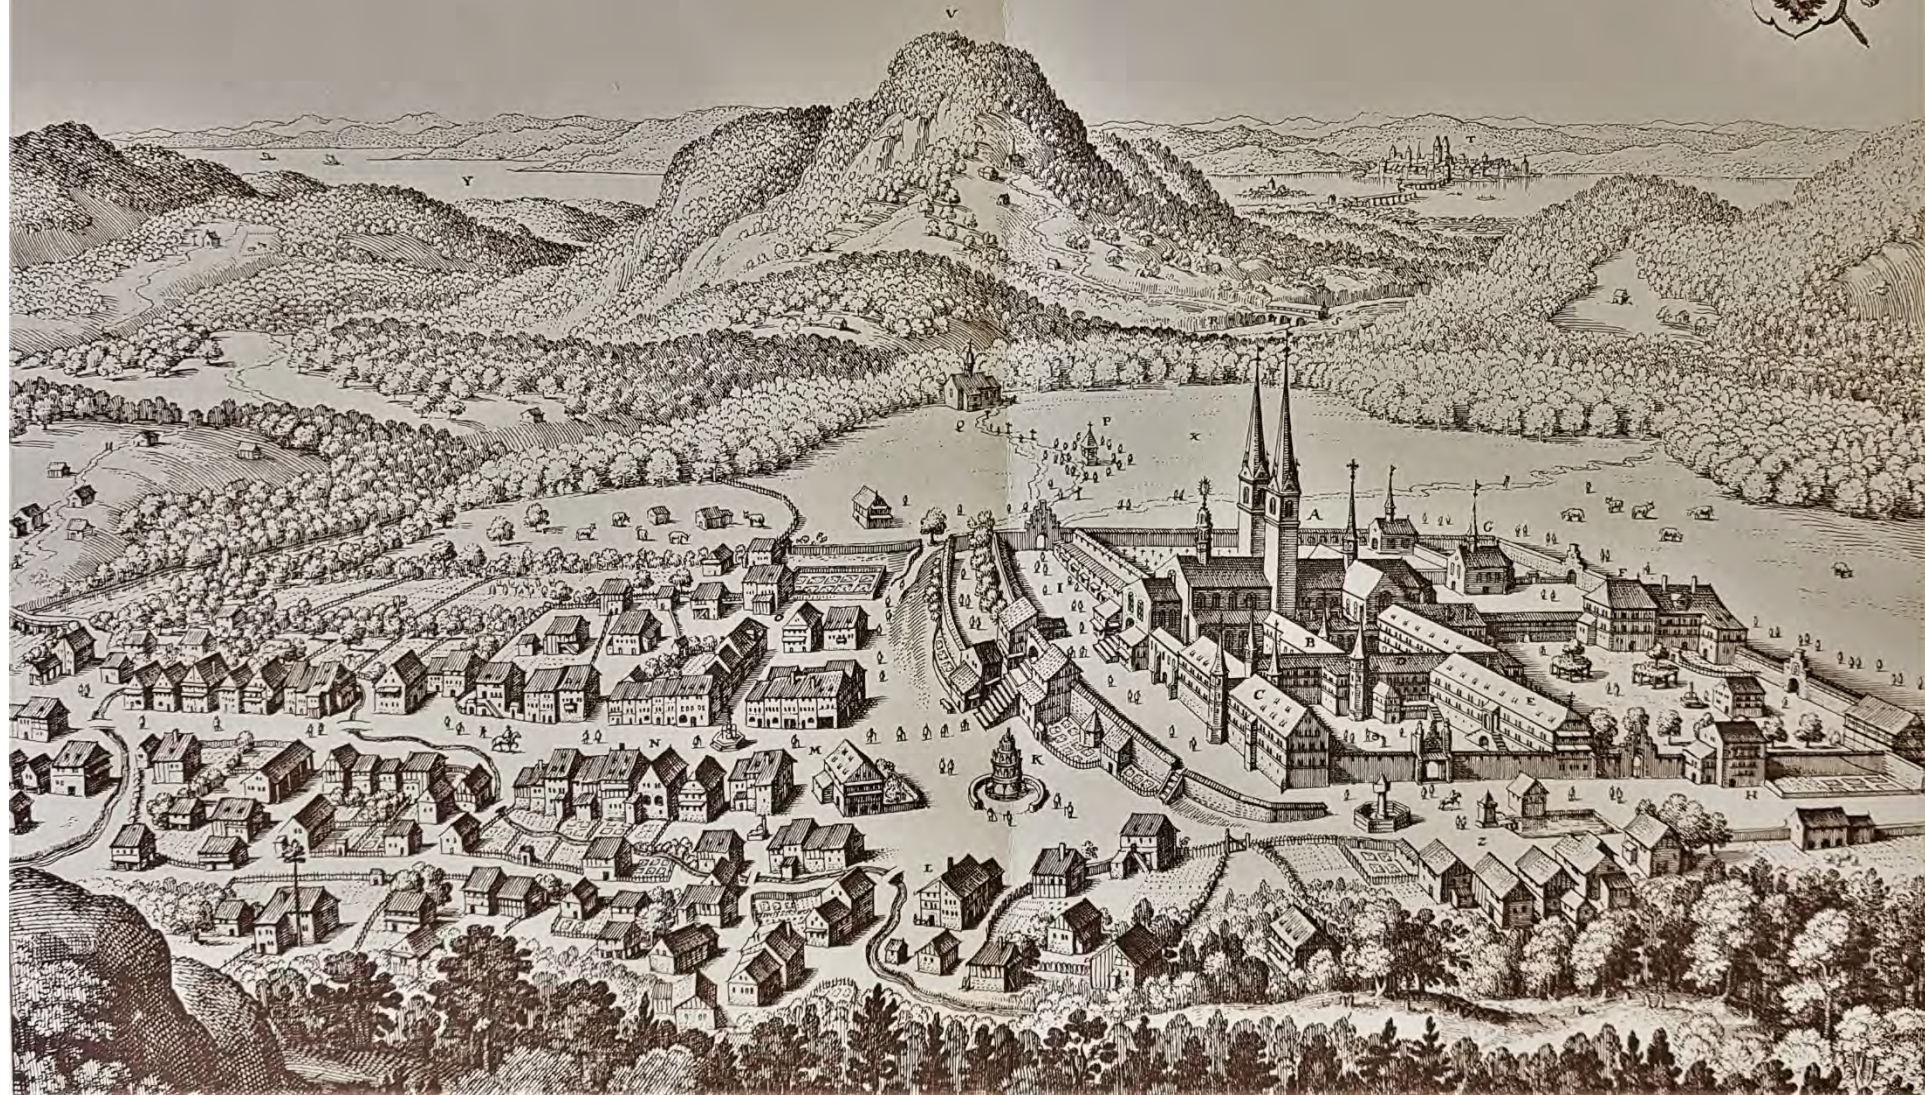
Ganze Vedute zu Abb. 23, 39, 40
 Federzeichnung von Heinrich Murer von Süden mit Sicht auf das Kloster und den Brühl von Süden, um 1630.

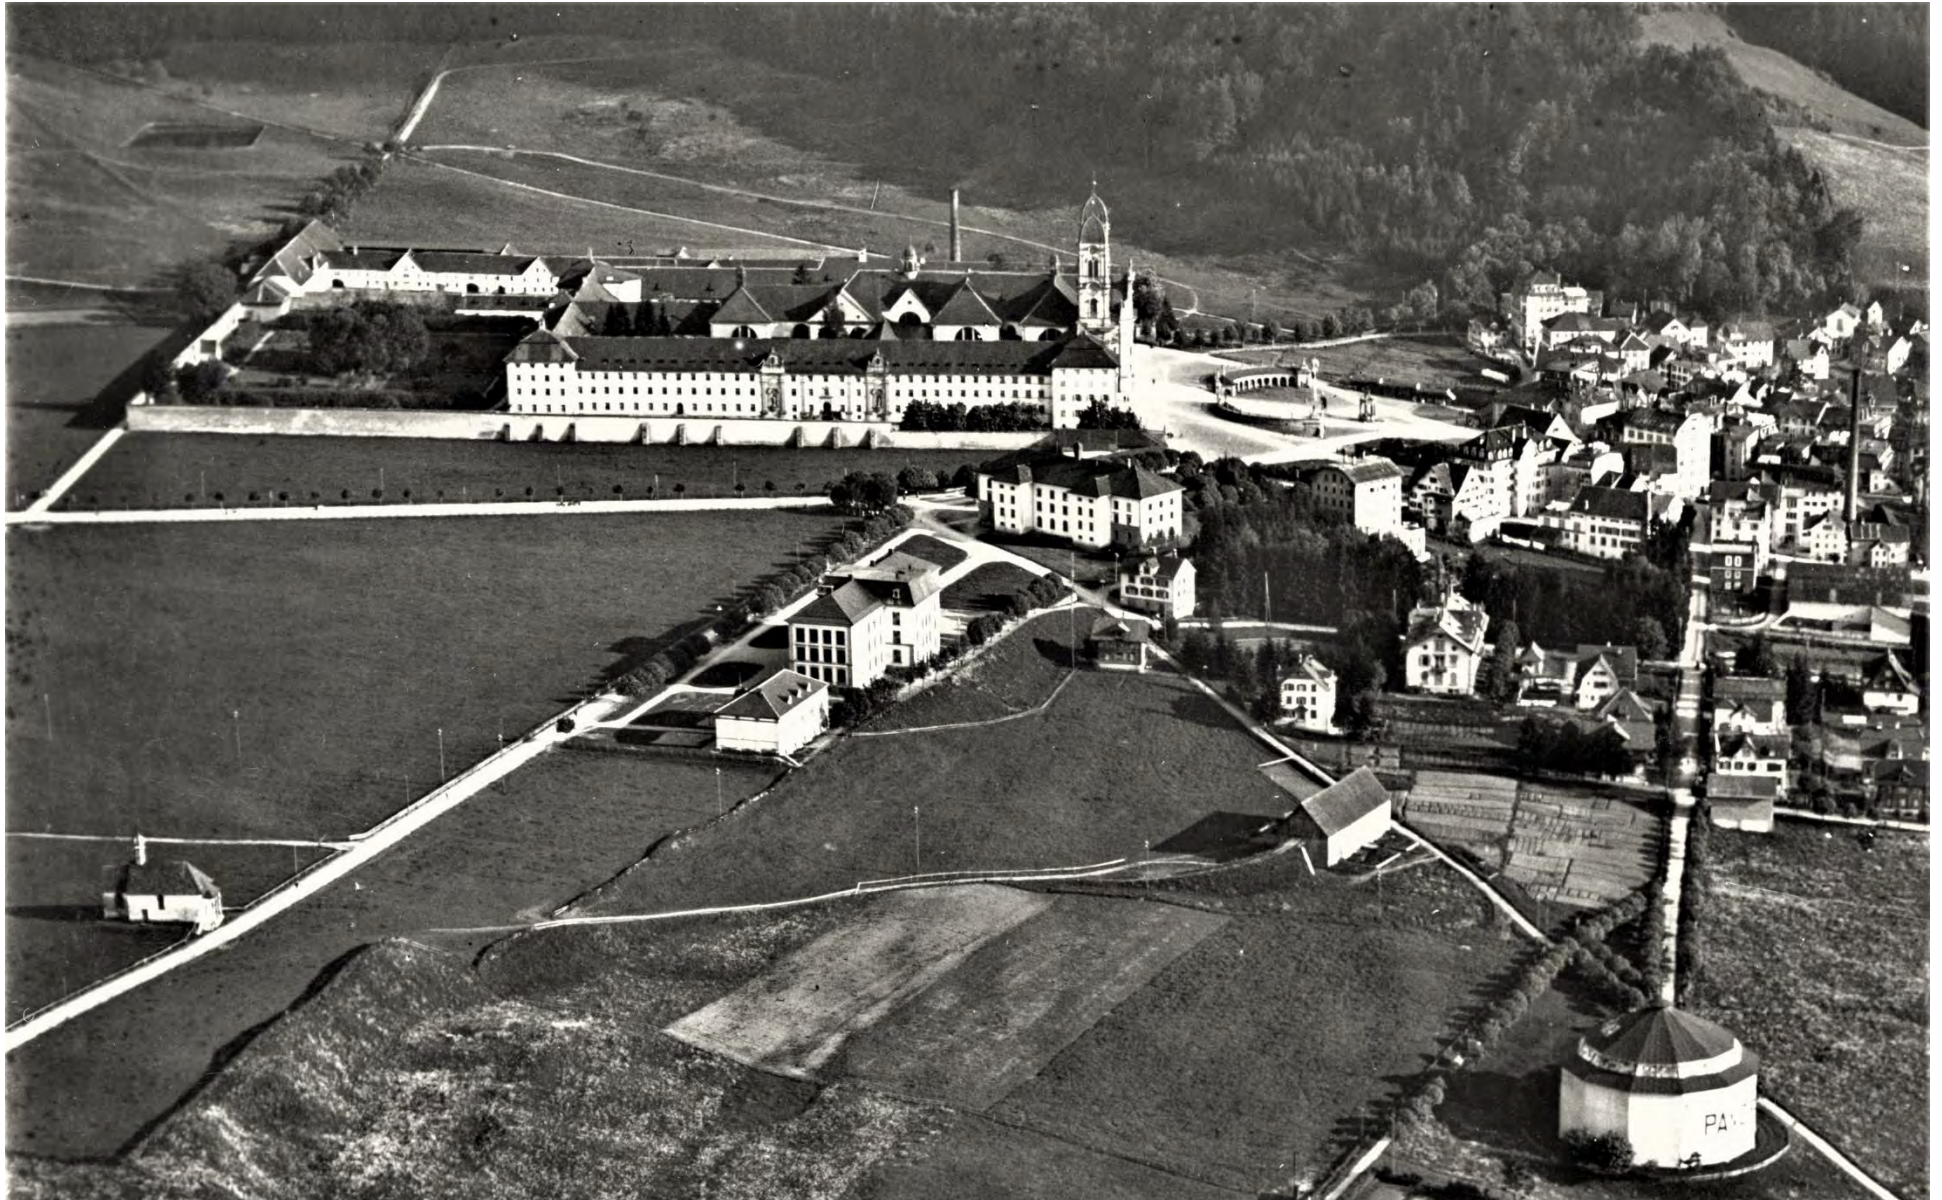
Ganze Vedute zu Abb. 24, 40

Kupferstich von Mattheus Merian mit Sicht auf das Dorf, das Kloster und den Brühl (X) von Süden um 1642.

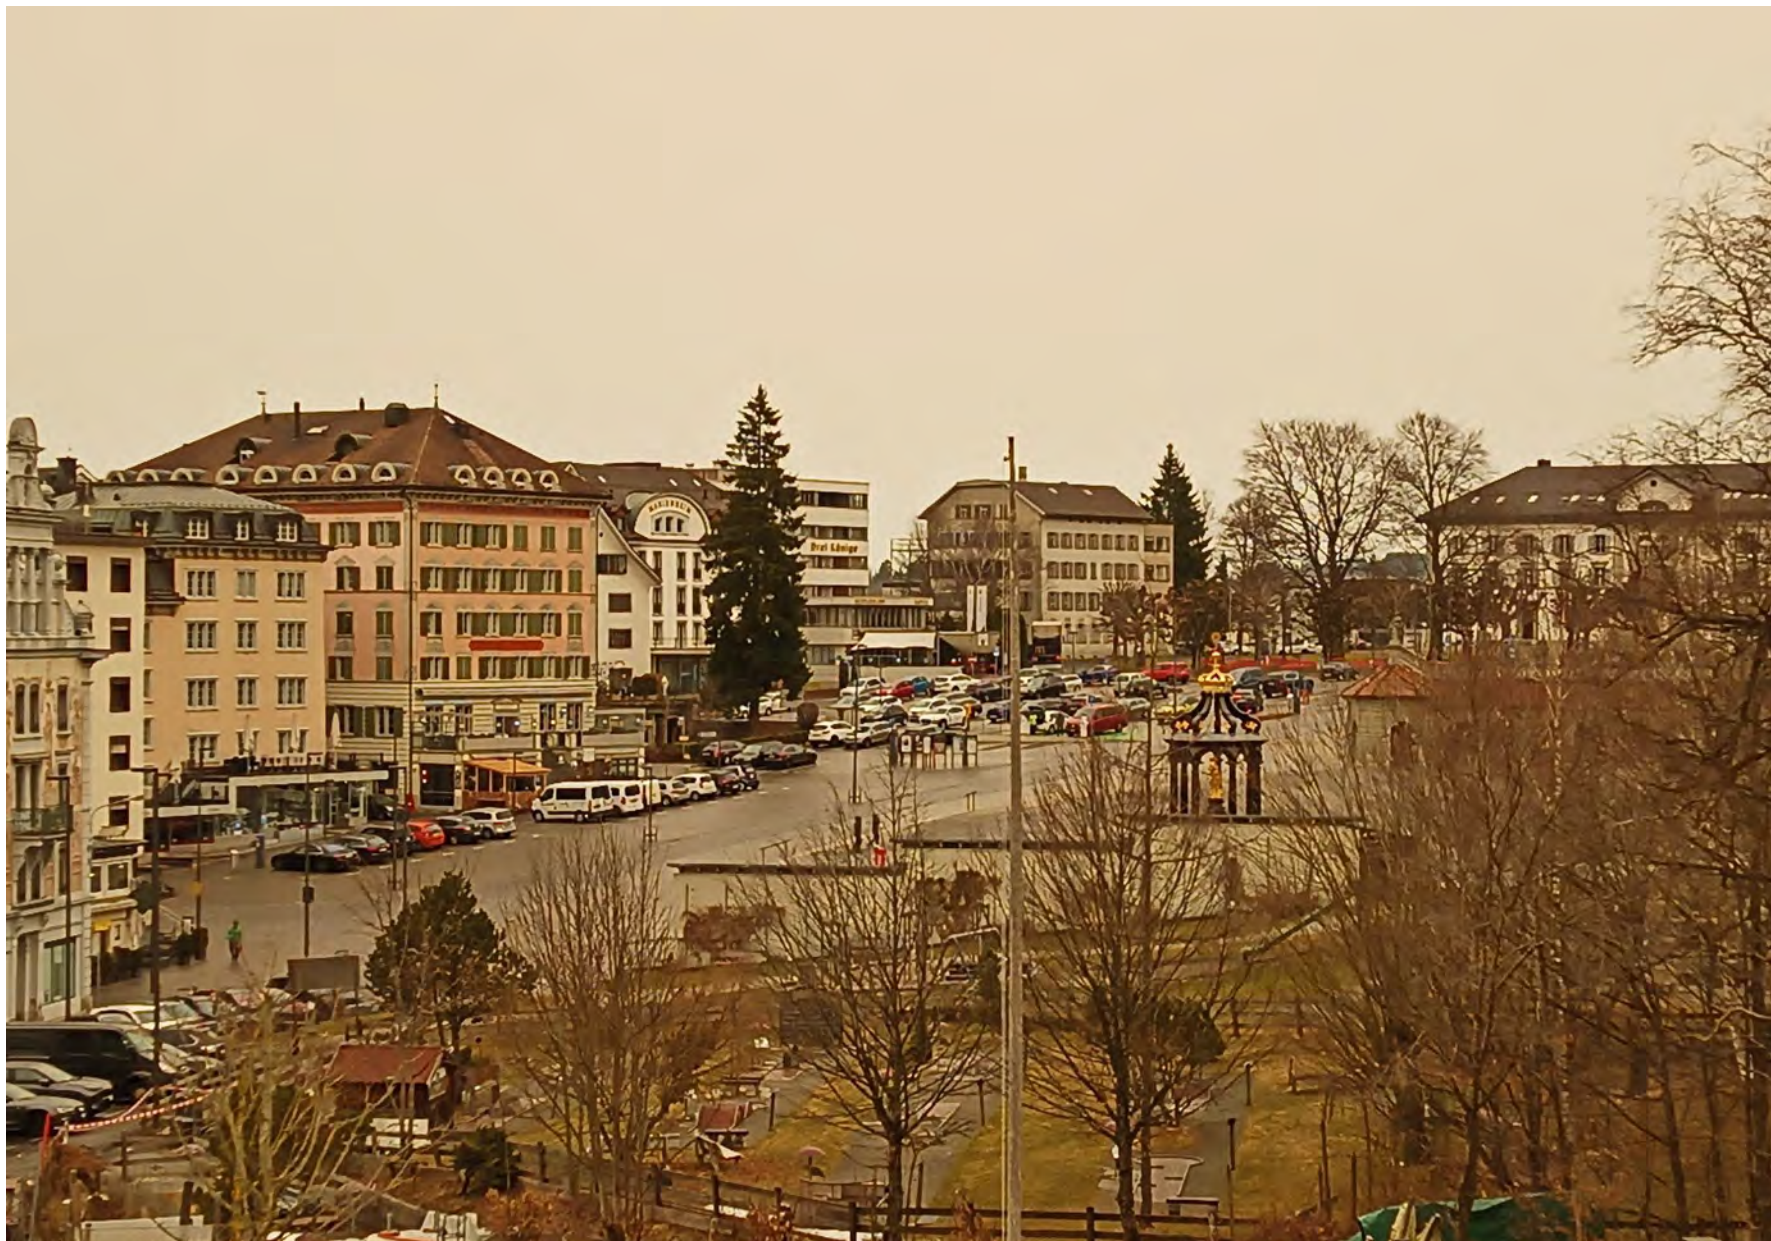
Abb. 56

Foto von Sueden, 1858. Klosterplatz mit der profanen barocken Fassadenabwicklung und auf dem Platz die Kramstände (Sonnen-, Ilgen- und Adlerstände), die Nordarkade und der Aussenpavillon der Südarkade, der Frauenbrunnen und ganz rechts oben im Bild die Beinhauskapelle. Die Gebäude von der unteren Bildmitte nach links: Waschhaus, Ilge, Sonne, unterer und oberer Hirschen, Pfauen bereits mit Altane, Adler, Goldenes Rad (heute Marienheim), Drei Könige, Kanzlerhaus mit Mansarde (heute Einsiedlerhof) und das Alte Schulhaus. Am unteren Bildrand die Ilgenstände und der Weisswindgarten mit Gartennutzung.

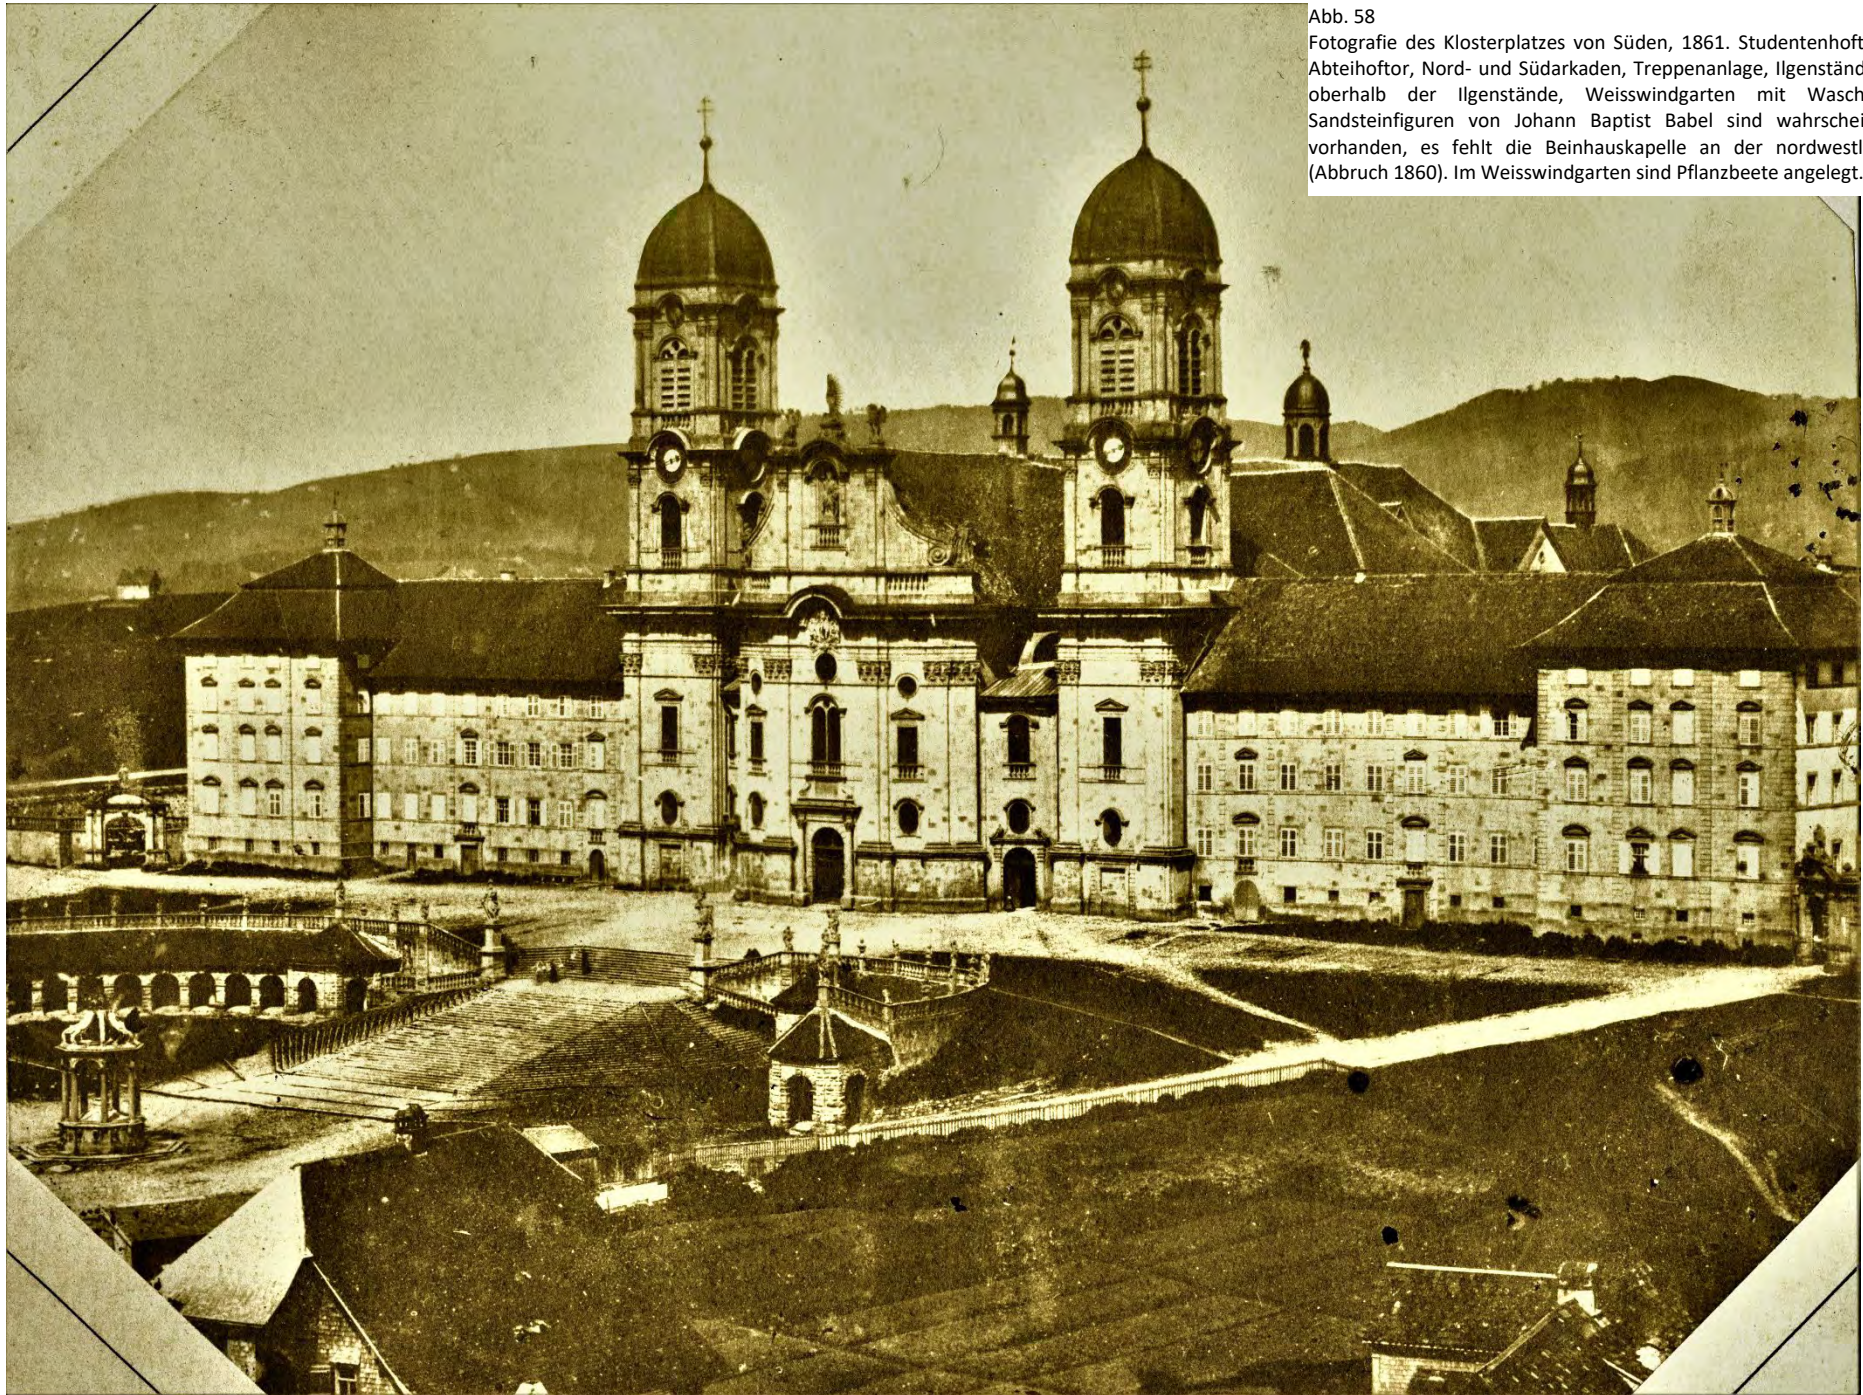
Abb. 56.1

Foto von Süden, 2022. Klosterplatz mit der profanen barocken Fassadenabwicklung, die Nordarkade hinter den Sträucher mit dem Aussenpavillon und der Frauenbrunnen. Die Gebäude von der unteren Bildmitte nach links: Ilge, Hotel Sonne, unterer und oberer Hirschen, Pfauen, Adler, Marienheim (Goldenes Rad), Hotel Drei Könige, Einsiedlerhof (Kanzlerhaus), Altes Schulhaus. Am unteren Bildrand die Ilgenstände und Weisswindgarten mit Minigolfanlage und Spielplatz.

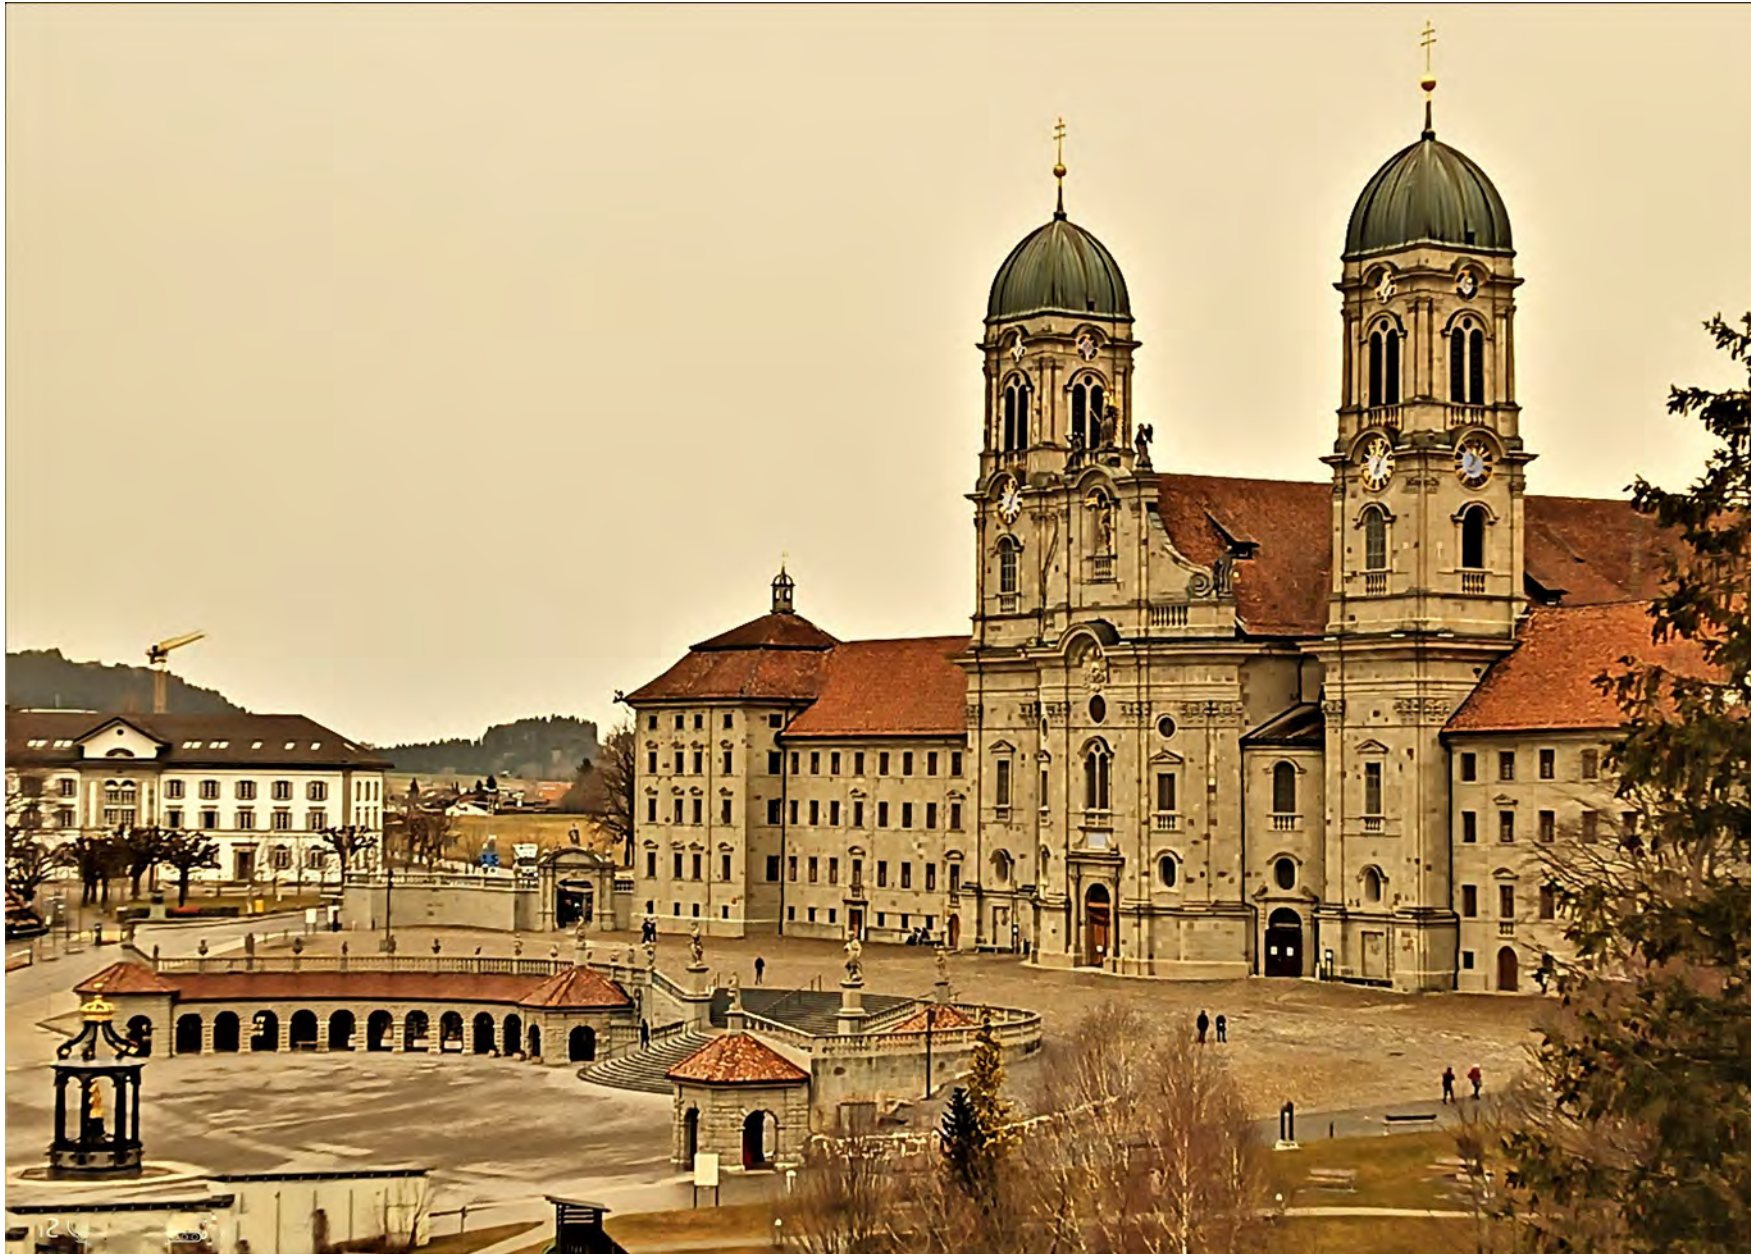
Abb. 58
Fotografie des Klosterplatzes von Süden, 1861. Studentenhof, Kloster, Abteihof, Nord- und Südarkaden, Treppenanlage, Ilgenstände und Weg oberhalb der Ilgenstände, Weisswindgarten mit Waschhaus; alle Sandsteinfiguren von Johann Baptist Babel sind wahrscheinlich noch vorhanden, es fehlt die Beinhauskapelle an der nordwestlichen Ecke (Abbruch 1860). Im Weisswindgarten sind Pflanzbeete angelegt.

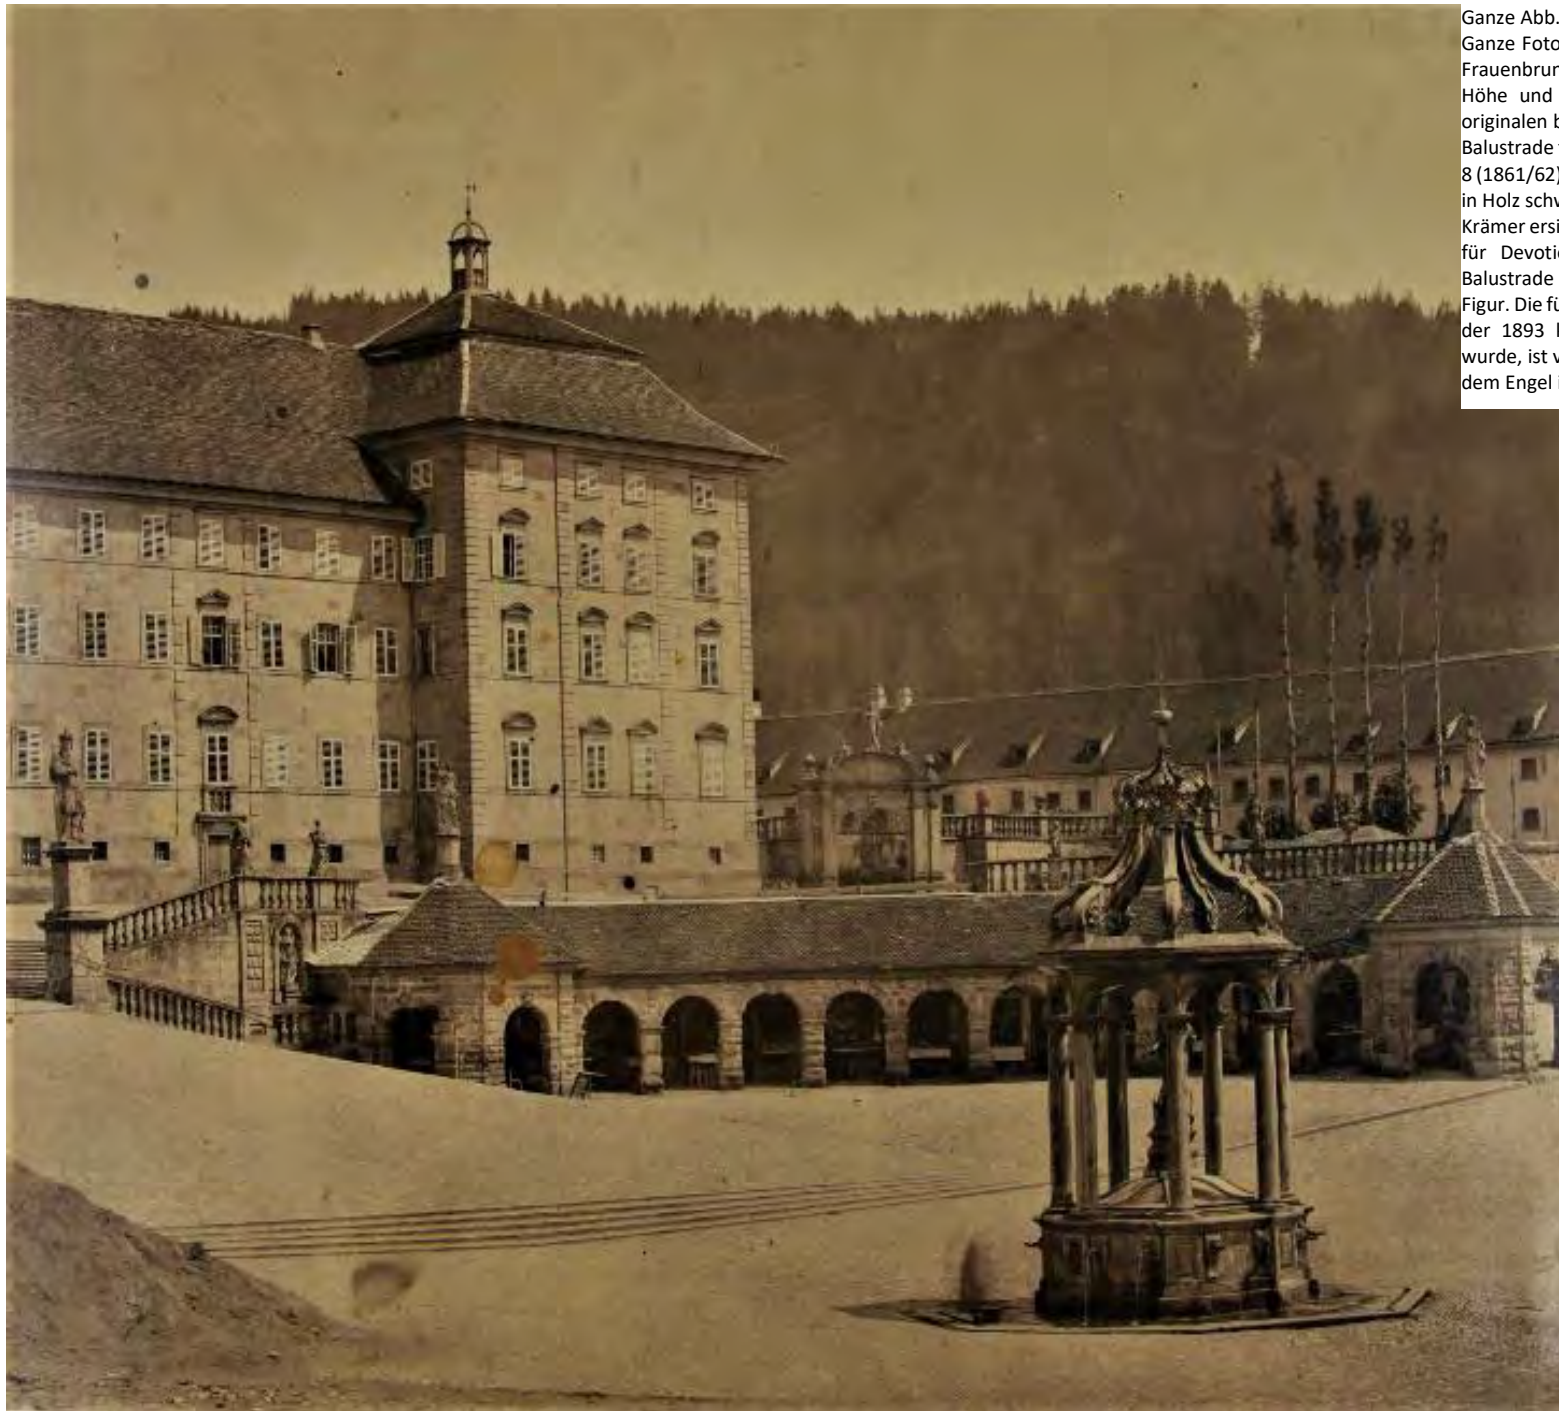
Ganze Abb. 61

Ganze Fotografie von der Südarkade von Norden mit dem Frauenbrunnen, um 1862. Die Arkadenbögen auf gleicher Höhe und mit der Ziegeleindeckung sind alle noch im originalen bauzeitlichen Zustand in Sandstein erhalten. Die Balustrade fehlt, was mit dem Einsturz der Arkadenläden 1–8 (1861/62) zu tun haben könnte. Dahinter ist noch ein Zaun in Holz schwach erkennbar. In den Arkaden sind Tücher der Krämer ersichtlich, die über die Klappläden – als Unterlagen für Devotionalien – gelegt wurden. Der Ausgang der Balustrade auf das Dach ist noch vorhanden, ebenso die Figur. Die fünfstufige Treppe oberhalb des Frauenbrunnens, der 1893 komplett abgebrochen und wieder aufgebaut wurde, ist vorhanden. Gut ersichtlich ist der Handlauf nach dem Engel in der Wandnische beim Innenpavillon.

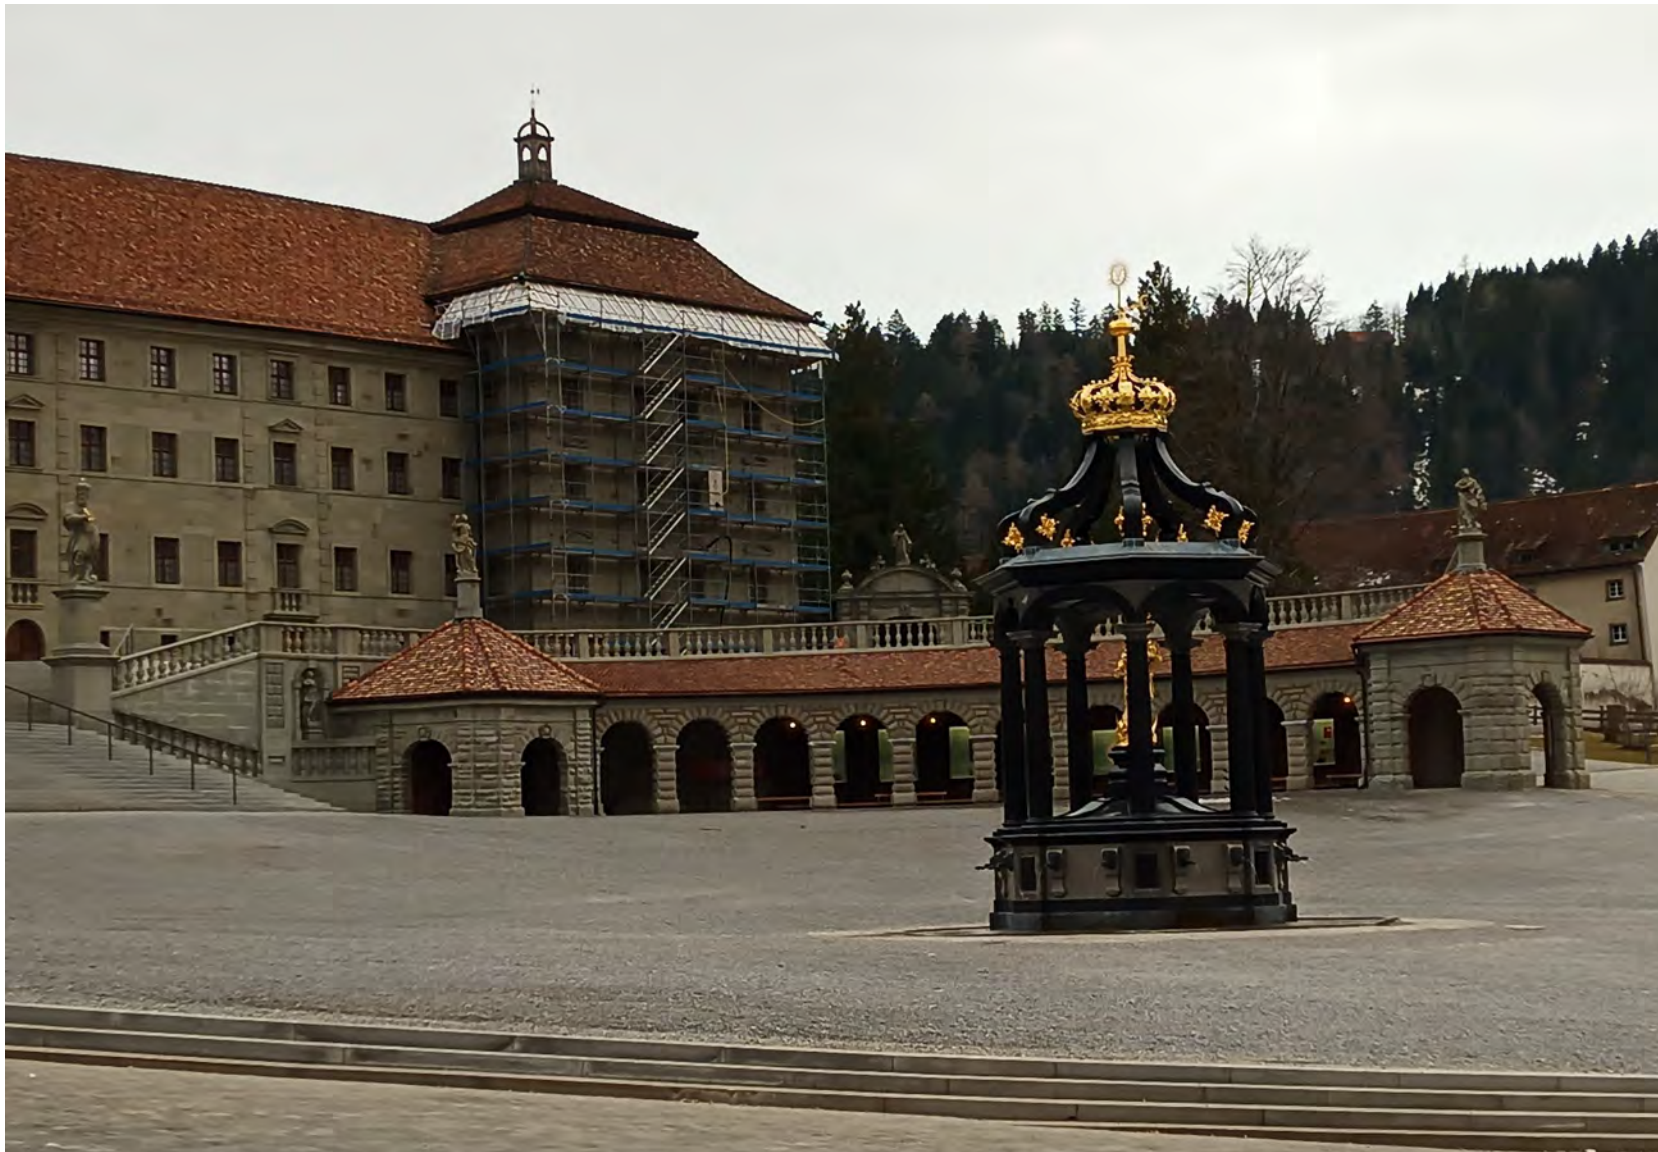
Abb. 61.1

Fotografie der Südarkade von Norden mit dem Frauenbrunnen, 2022. Der originale Innenpavillon im konservierten originalen Zustand mit den tiefer liegenden Arkadenbögen. Die zehn inneren Arkadenbögen in Urbeton und der Aussenpavillon in Sandstein. Alle Dächer wieder mit Ziegeleindeckung und auf den Pavillons die Figuren von Johann Baptist Babel aus der Barockzeit. Auf den Baluster fehlen noch die Figuren. In den Arkaden sind die Holzbänke des Pilgerunterstandes ersichtlich und ein Teil der Klosterinformationen (grüne Tafeln), welche in die Krämerstände gestellt wurden. Am unteren Bildrand ist die Treppe des Platz im Platzes zu sehen, welche die Fahrbahn vom Platz trennt (s. auch Abb. 119). Links im Bild der Handlauf neu auf der Treppe und nicht mehr wie 1862 an der Wandnische nach dem Engel.
