Beilage zur Dokumentation über den Klosterplatz in Einsiedeln SZ

«Bilderauswahl»

Verfasser: Miguel Angel Jeronimo Barahona

21. März 2022

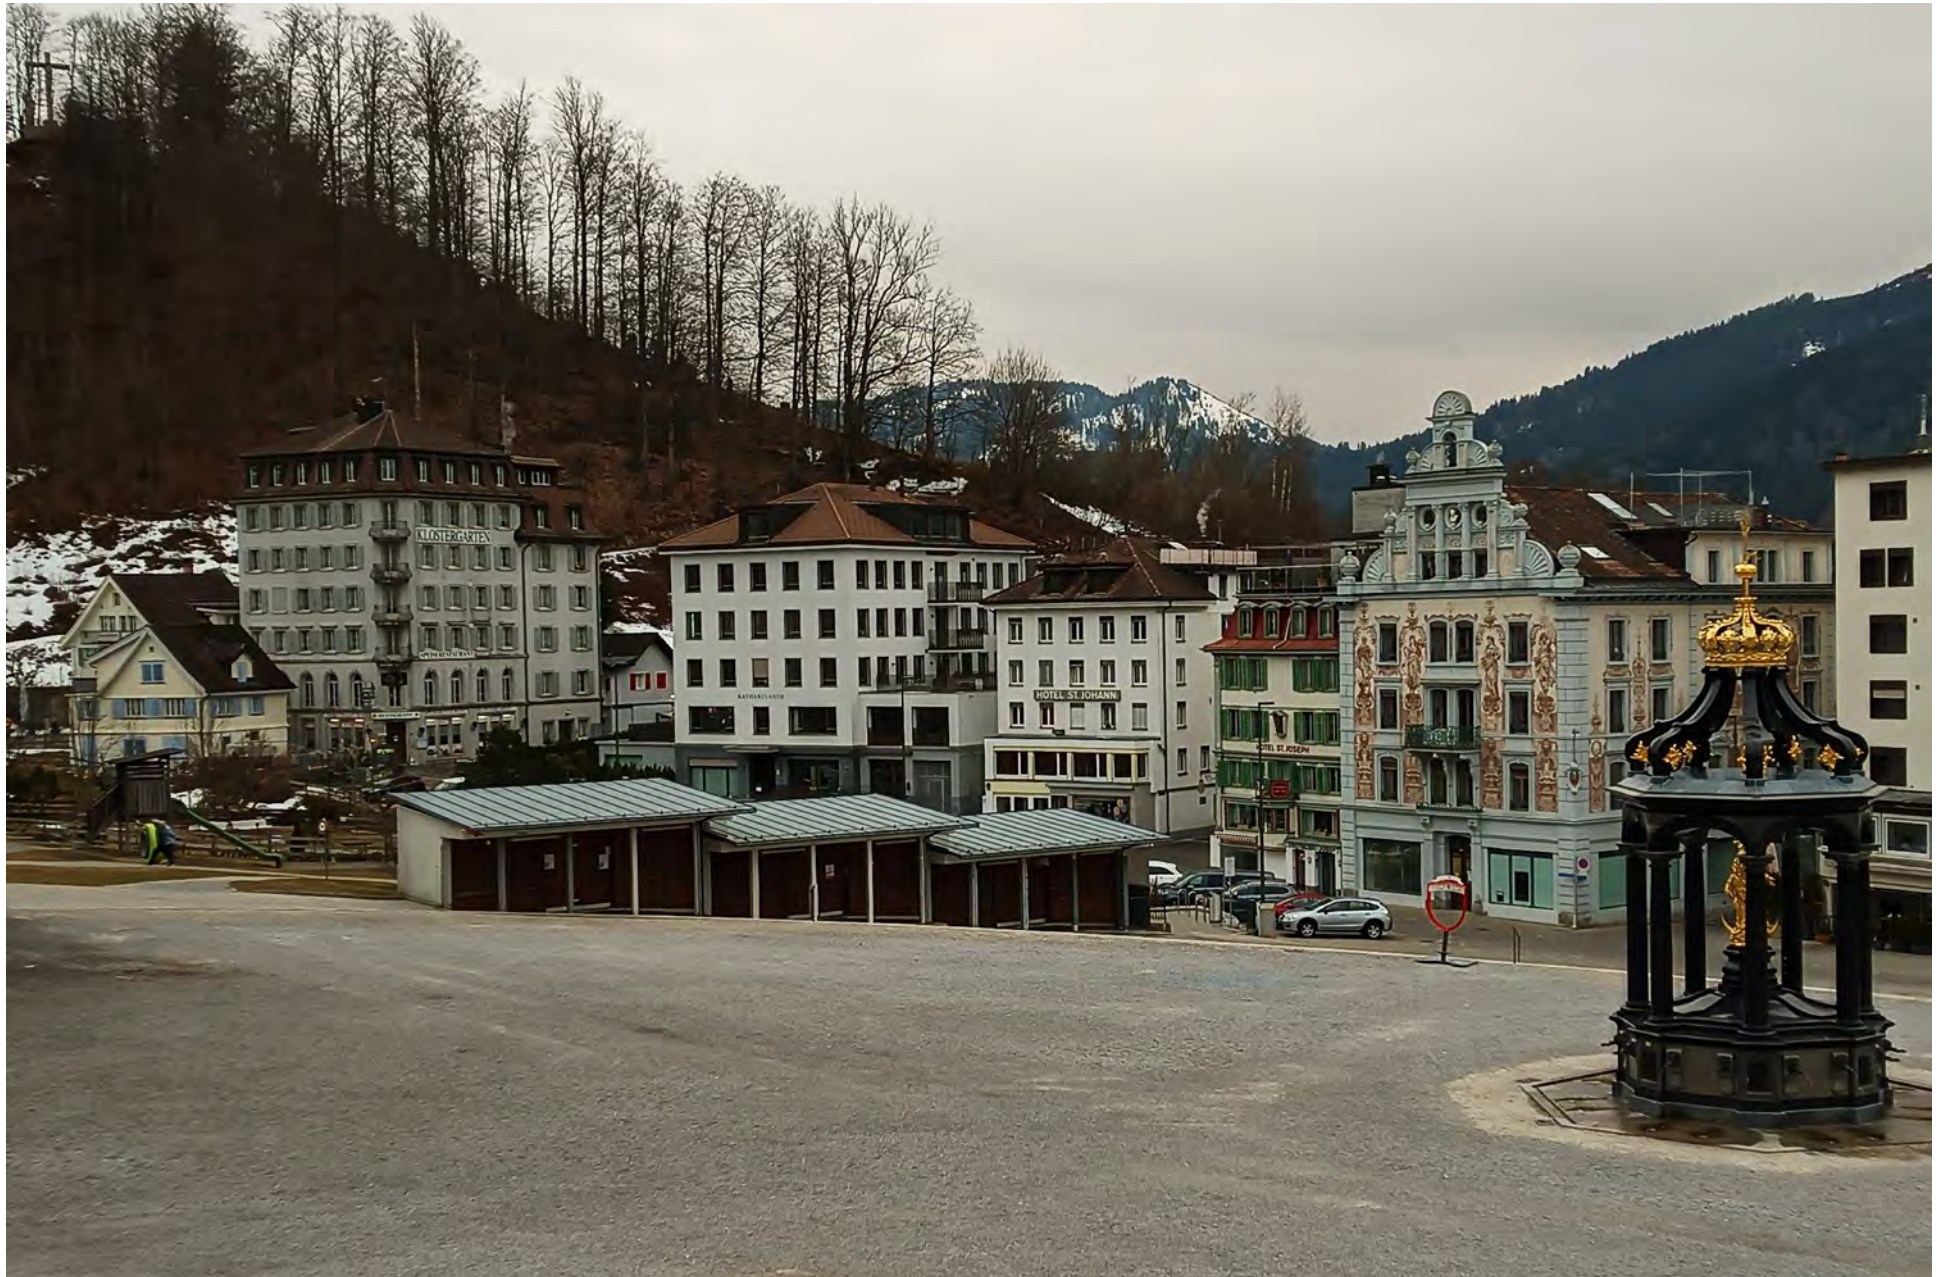
Abb. 108

Postkarte des Klosterplatzes mit Sicht nach Süden mit den Ilgenständen (Krämerstände) am Platzrand und den Frauenbrunnen, um 1910. Die Pflasterungen auf dem Platz noch mit der Reihenpflasterung welche durch Zierfriese gefasst sind. Vor dem Hotel Klostergarten steht das Haus Widder im Weisswindgarten. Rechts im Bild hinter dem Frauenbrunnen dahinter noch ersichtlich die Sonnenstände auf dem Klosterplatz.

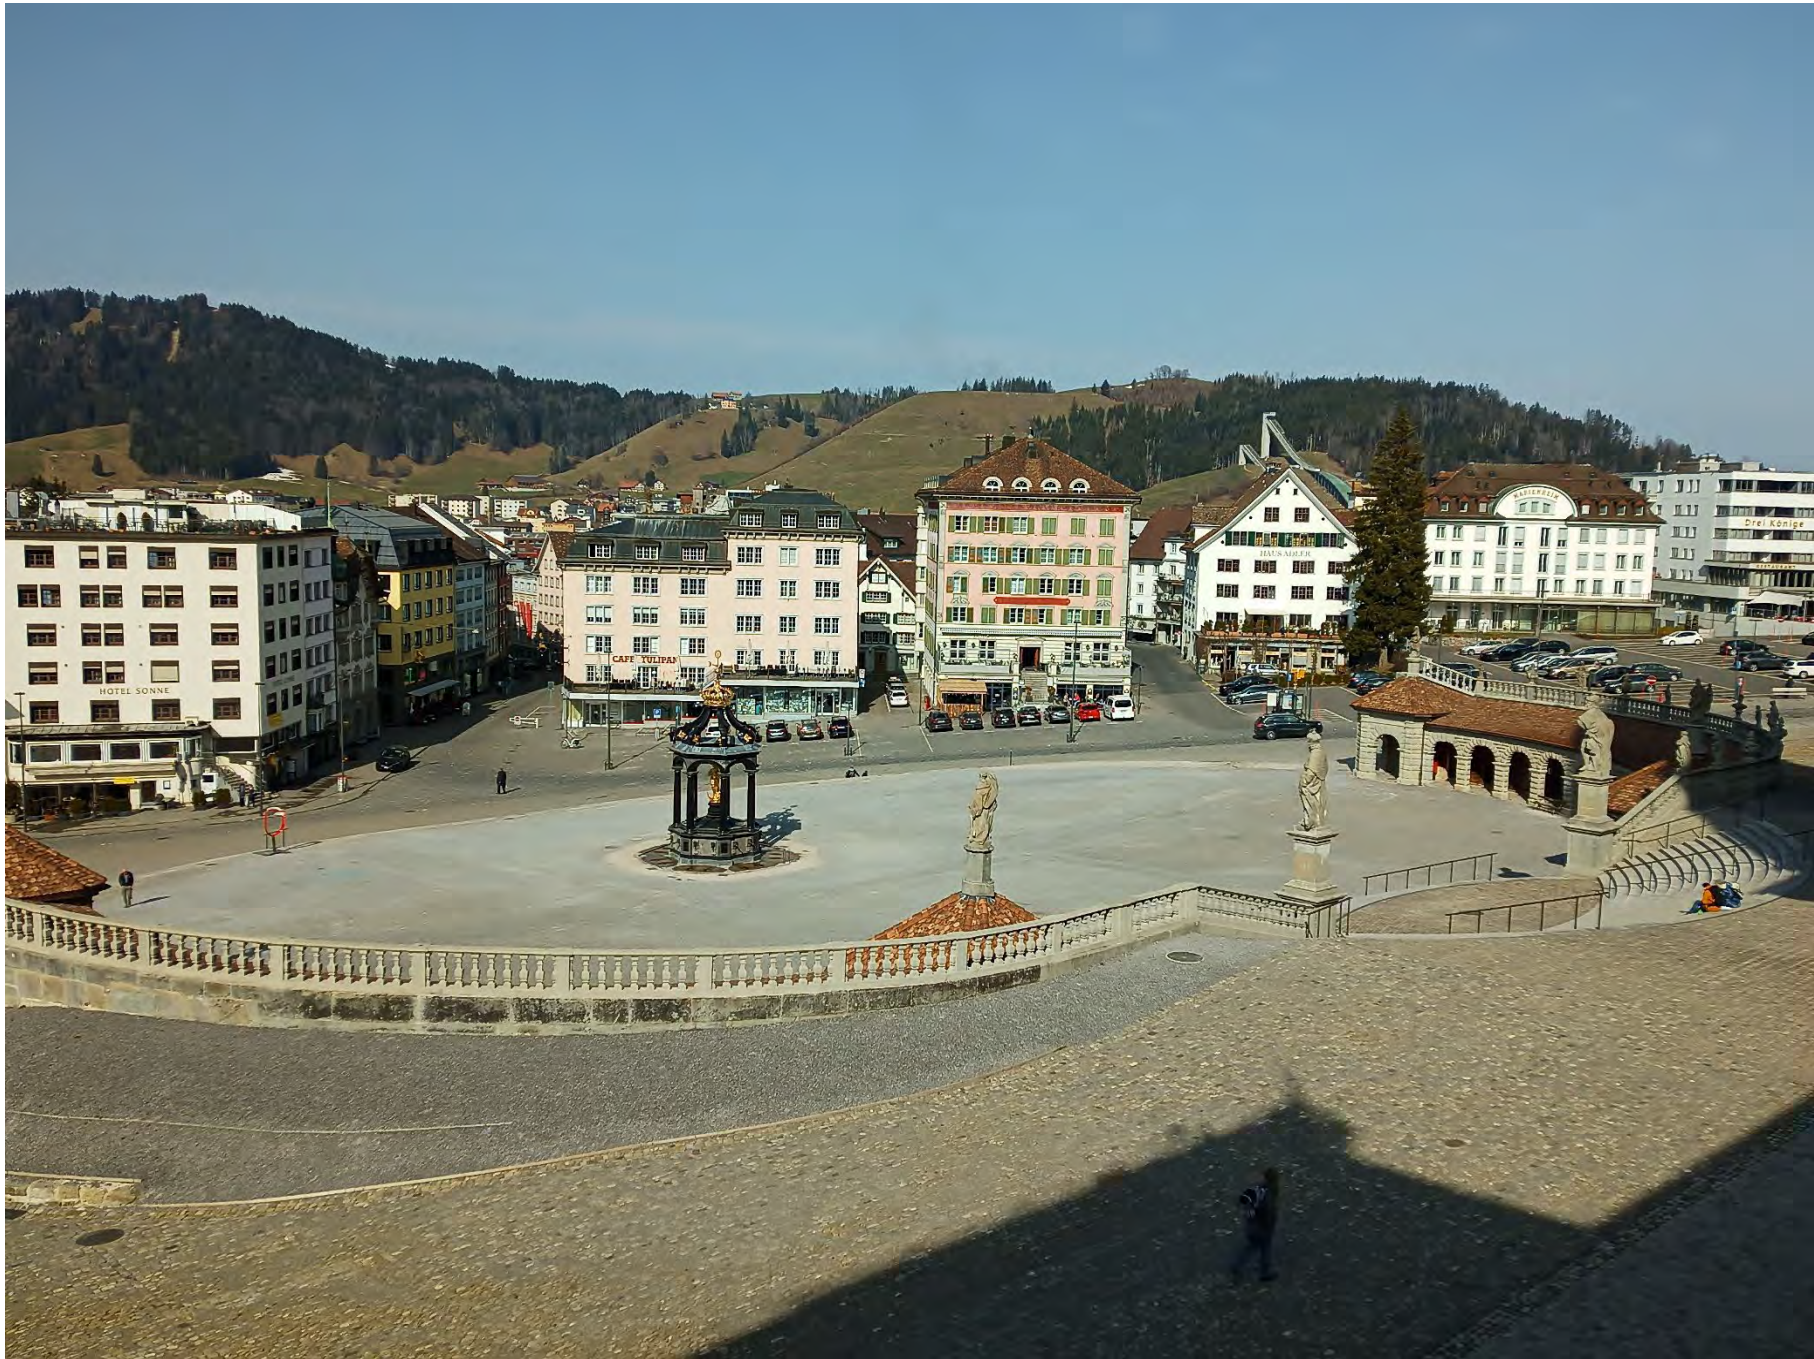
Abb. 109

Auf dem Klosterplatz findet eine Prozession statt und beim Hotel Pfauen ist ein temporärer Altar aufgebaut um 1910. Vor dem Gasthof Sonne die Sonnenstände und vor dem Adler die Pfauenstände mit dem «Malakoff». Der Klosterplatz gepflastert und ein Stück Hauptstrasse ohne Pflasterung. Die Arkadendächer mit Blechfalzdach.

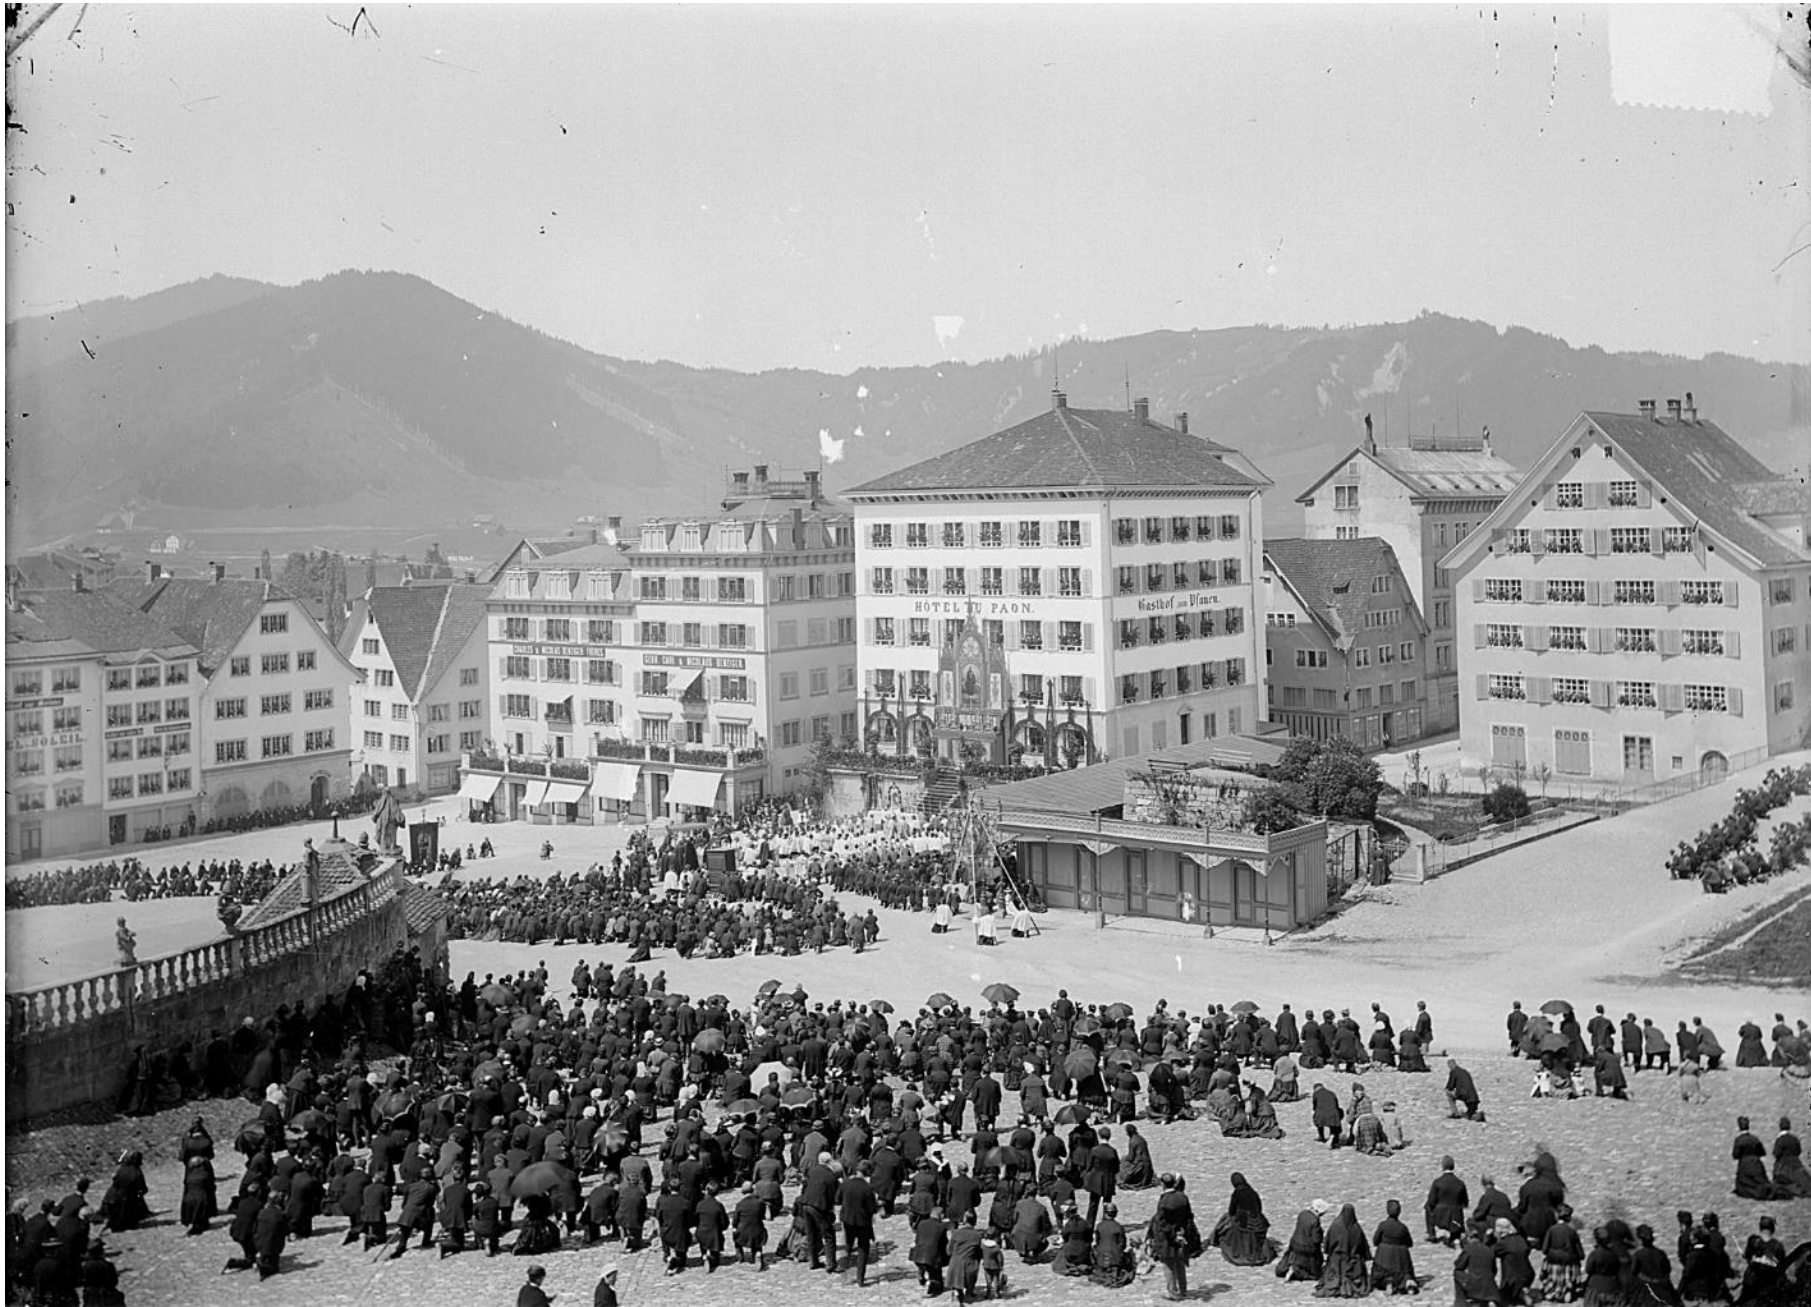
Abb. 109.1

Der Klosterplatz und beim Pfauen ist ein temporärer Holzunterstand, 2022. Die Sonnen nun auch mit zwei geschossigem Anbau (Altane). Die Arkadendächer mit Ziegeldach und auf den die Aussenpavillons die über Dach führenden Baluster.

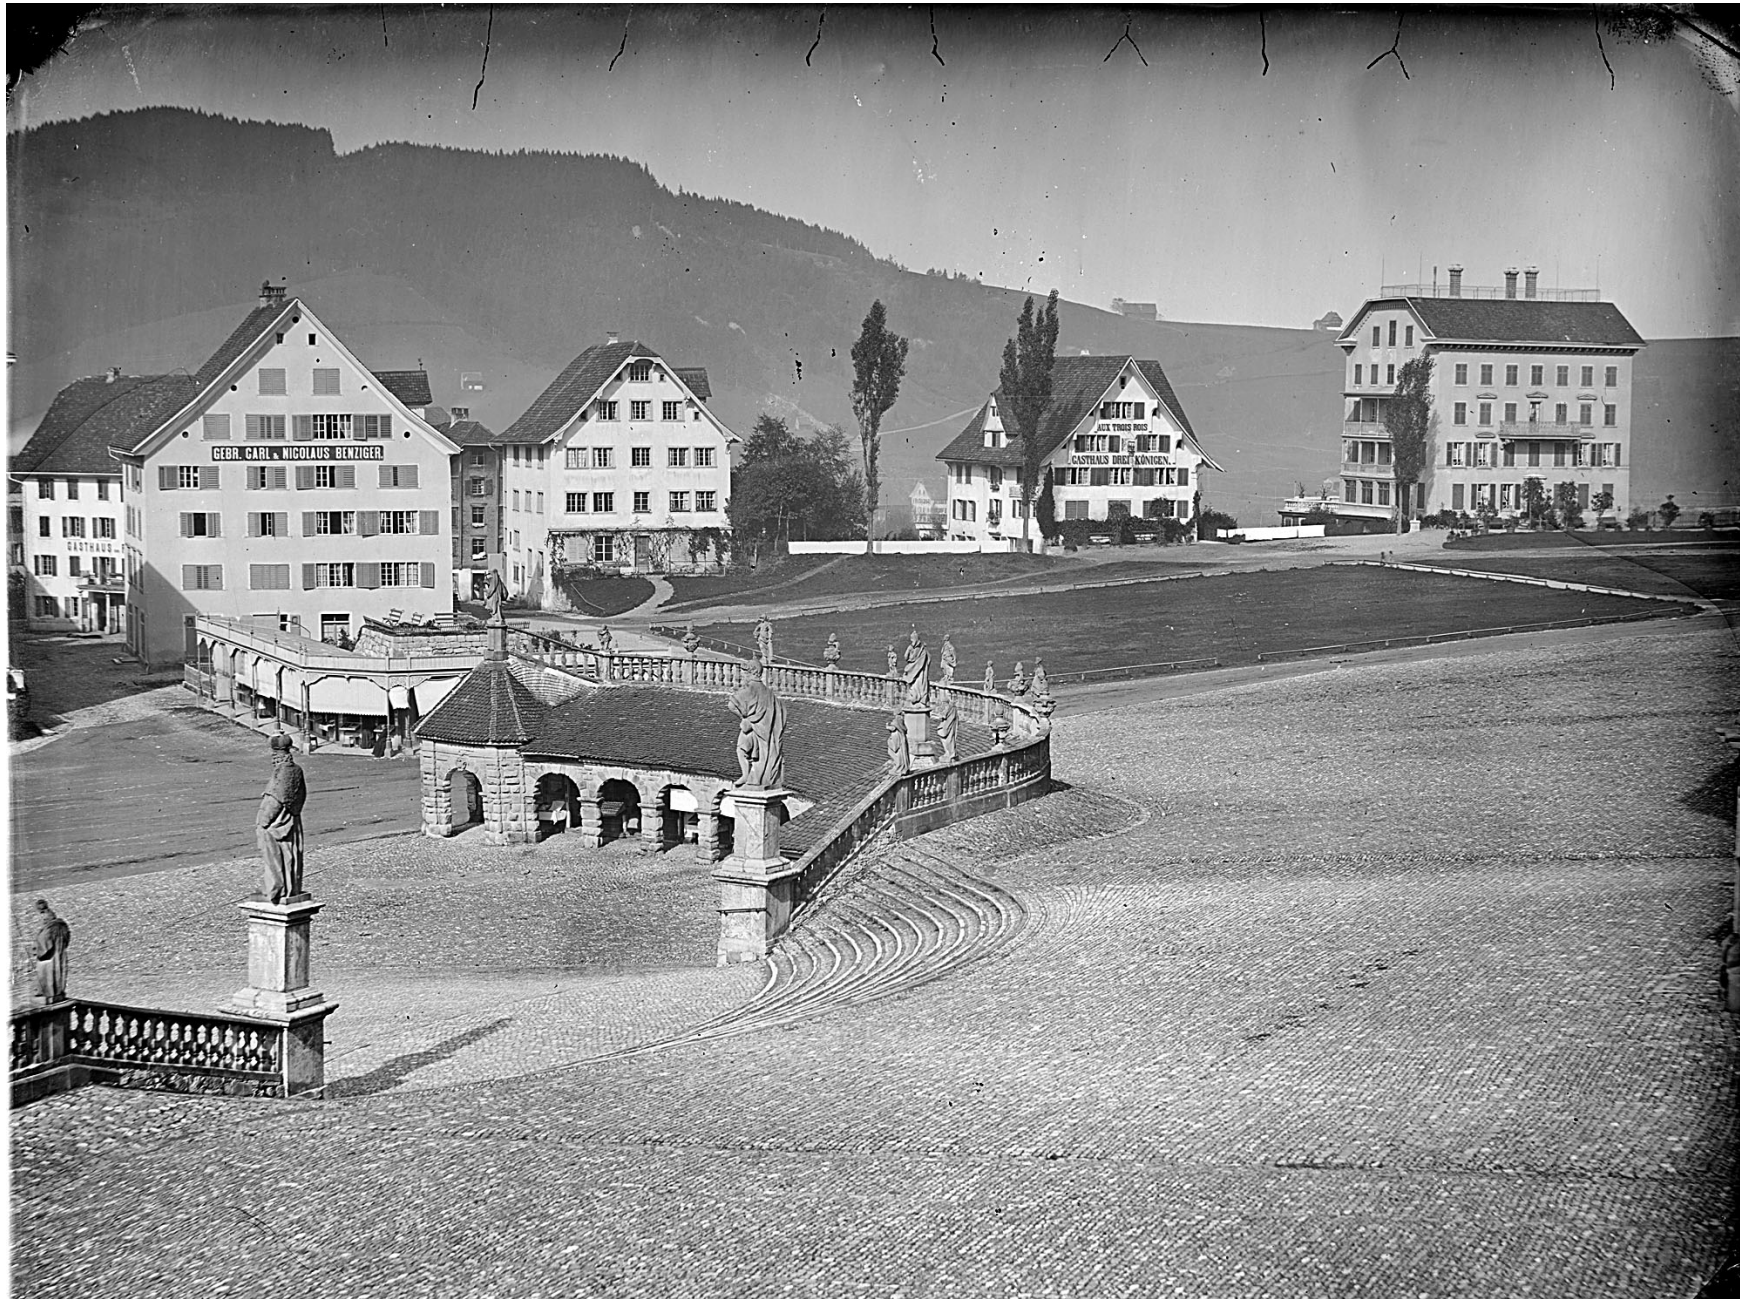
Abb. 60

Blick nach Westen, nach 1860. Platz oberhalb der neuen konkaven Treppe (Riemen- und Pflasterstein) mit der bauzeitlichen Nordarkade in Sandstein mit Ziegeleindeckung. Die Rückseite der Arkaden ist auch gepflastert. Auf dem oberen Klosterplatz erfolgte die Pflasterung in Reihen. Sie ist mit Zierfriesen in Längsrichtung durchzogen. Die Flächen vor den Adlerständen und dem Malakoff waren gekiest, das obere Adlerrmätteli war eine Rasenfläche, die mit einem kniehohen Zaun umgeben war. Im Hintergrund von links nach rechts die Häuser Adler, Goldenes Rad (heute Marienheim), Drei Könige und das Kanzlerhaus (heute Einsiedlerhof). Zwischen den Häusern Goldenes Rad und Drei Könige der Weg nach Bennau über den Schnabelsberg.

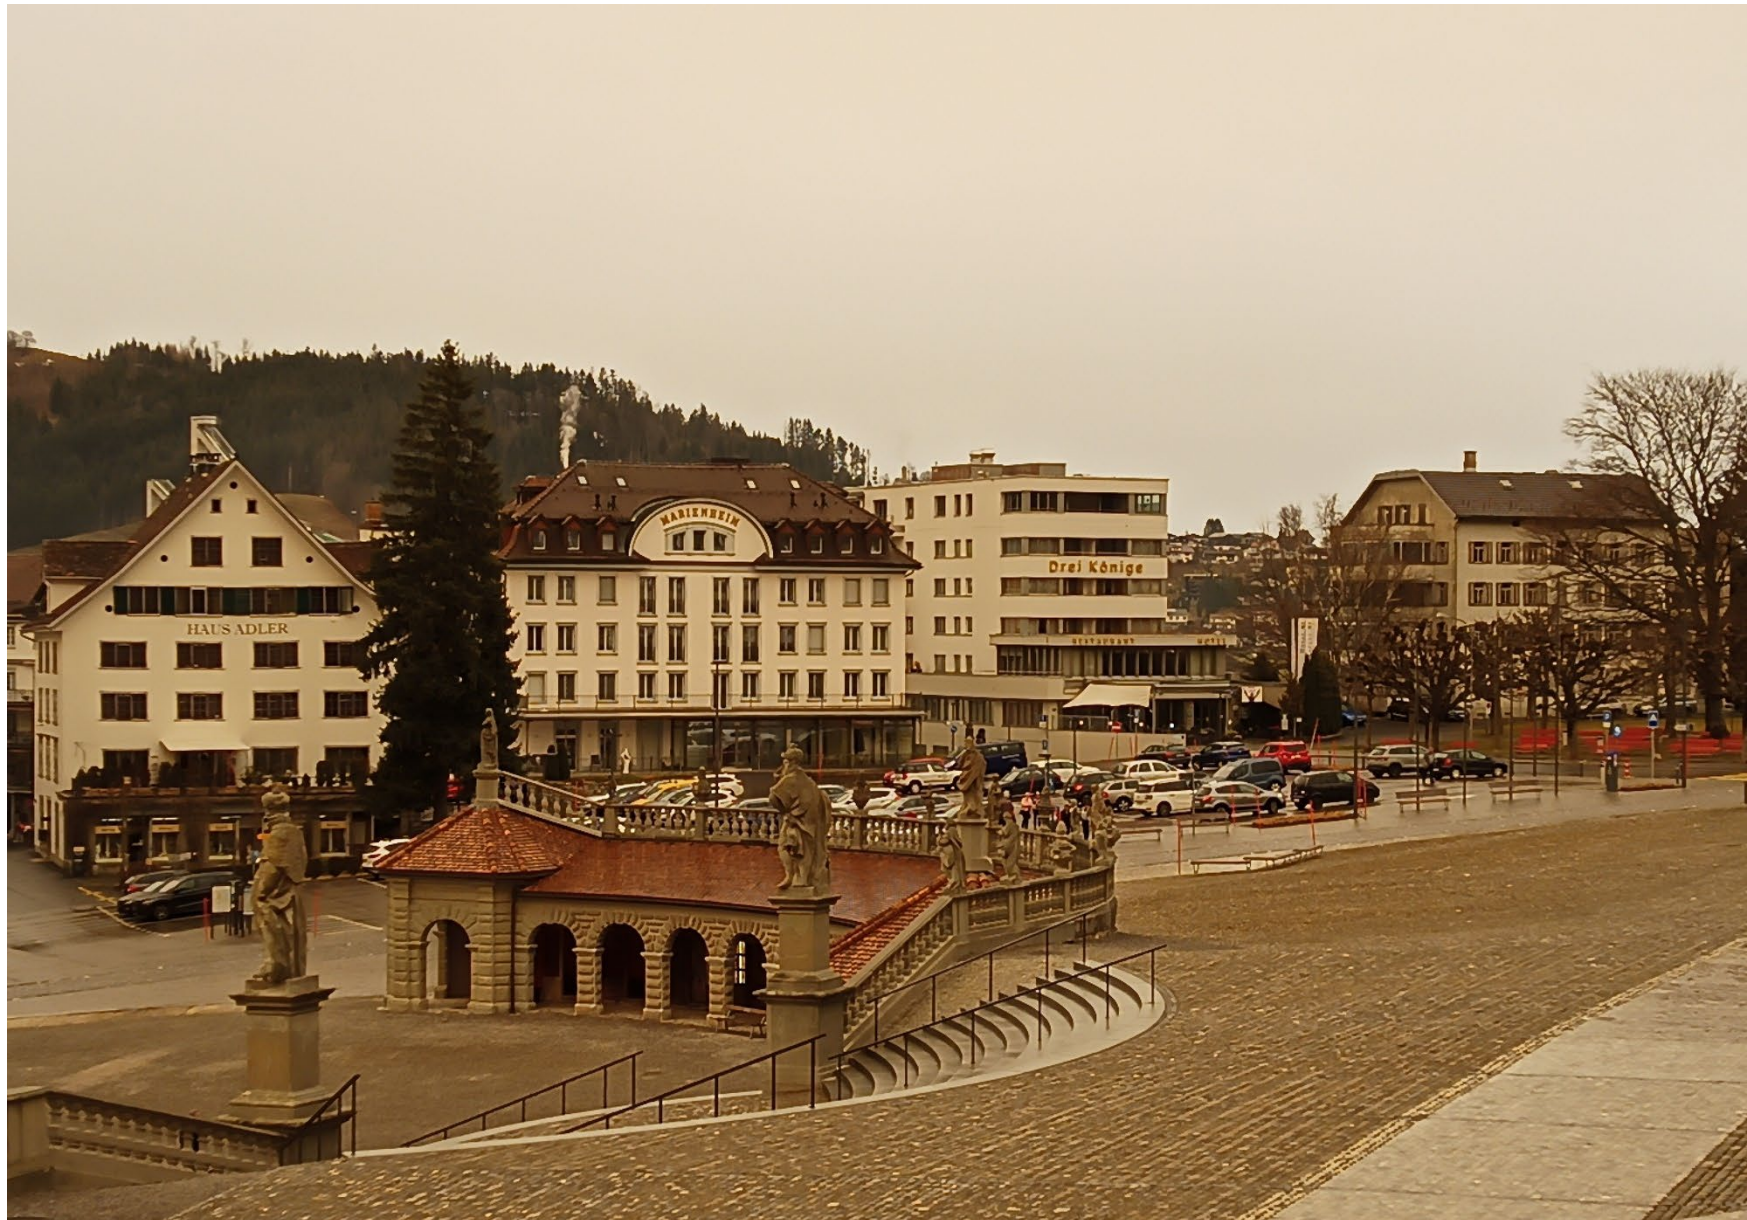
Abb. 60.1
Blick nach Westen, 2022. Platz oberhalb der neuen konkaven Treppe (Gneis-Stufen) mit der konservierten Nordarkade mit Ziegeleindeckung. Auf dem Aussenpavillon der Baluster, welcher wieder wie im Barock auf das Dach hinauf gezogen wurde. Die Handläufe auf den Treppen. Auf dem oberen Klosterplatz die Pflasterung in Reihen, mit Zierfriesen in Längsrichtung durchzogen. Rechts im Bild der barrierefreie Weg und die durchlaufenden Zierfriesen. Im Hintergrund von links nach rechts die Häuser Adler mit Altane, Marienheim (ehemaliges Goldenes Rad), Hotel Drei Könige und der Einsiedlerhof (ehemaliges Kanzlerhaus).

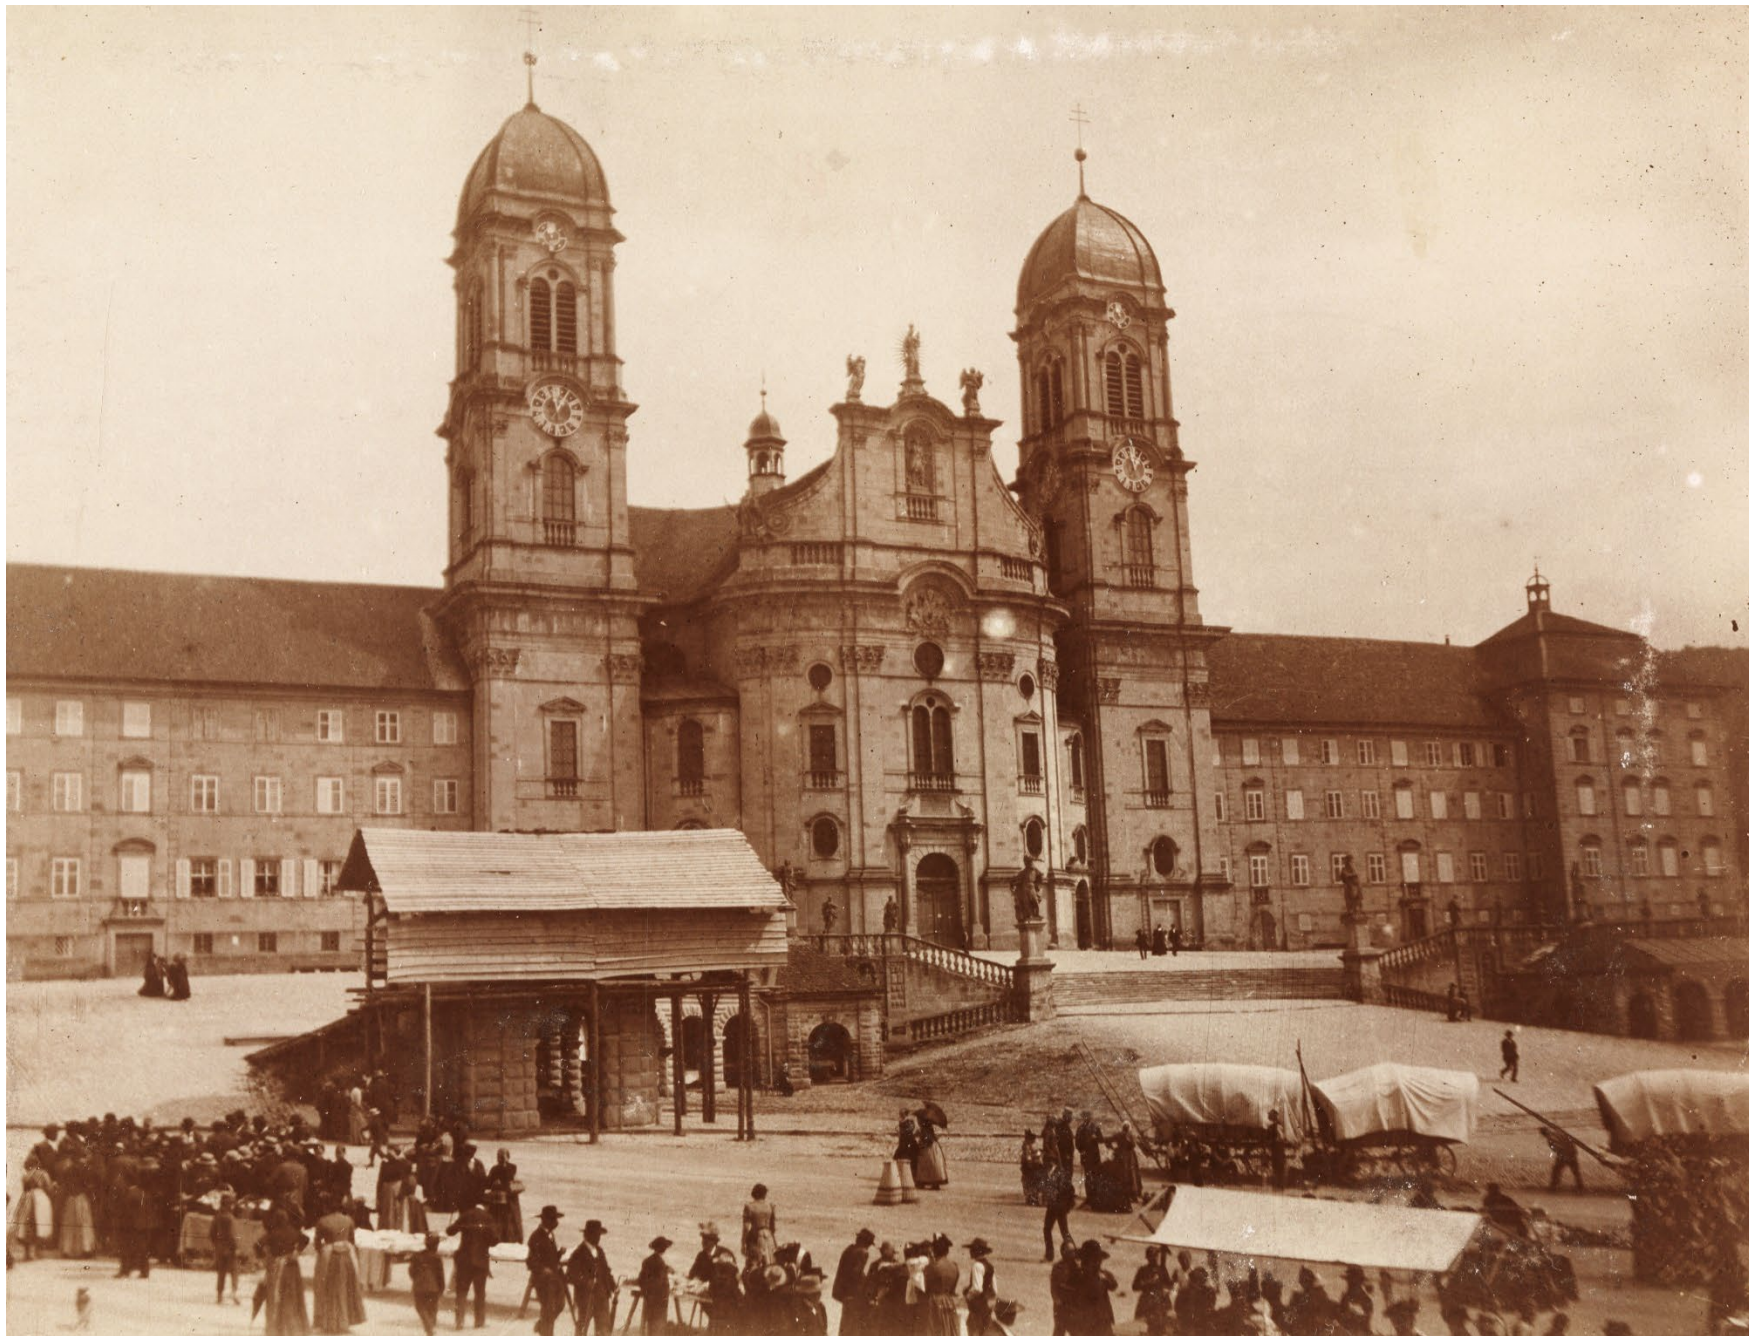
Abb. 64

Bauarbeiten am Dach des Aussenpavillons der Nordarkade, 1893. Die Hauptstrasse vor dem Aussenpavillon in nicht gepflastertem Zustand. Zwei der mittleren, erhöhten Arkadenbögen sind kurz nach dem Umbau teilweise noch neben dem nördlichen Innenpavillon ersichtlich. Die obere konkave Treppenanlage in Cresciano-Gneis mit der gepflasterten Ellipse und einem Tritt zwischen den zwei Kaisern. Anschliessend die «Rampe», die 1860/61 gepflastert wurde. Die Sandsteinarbeiten zeigen eine starke Verwitterung.

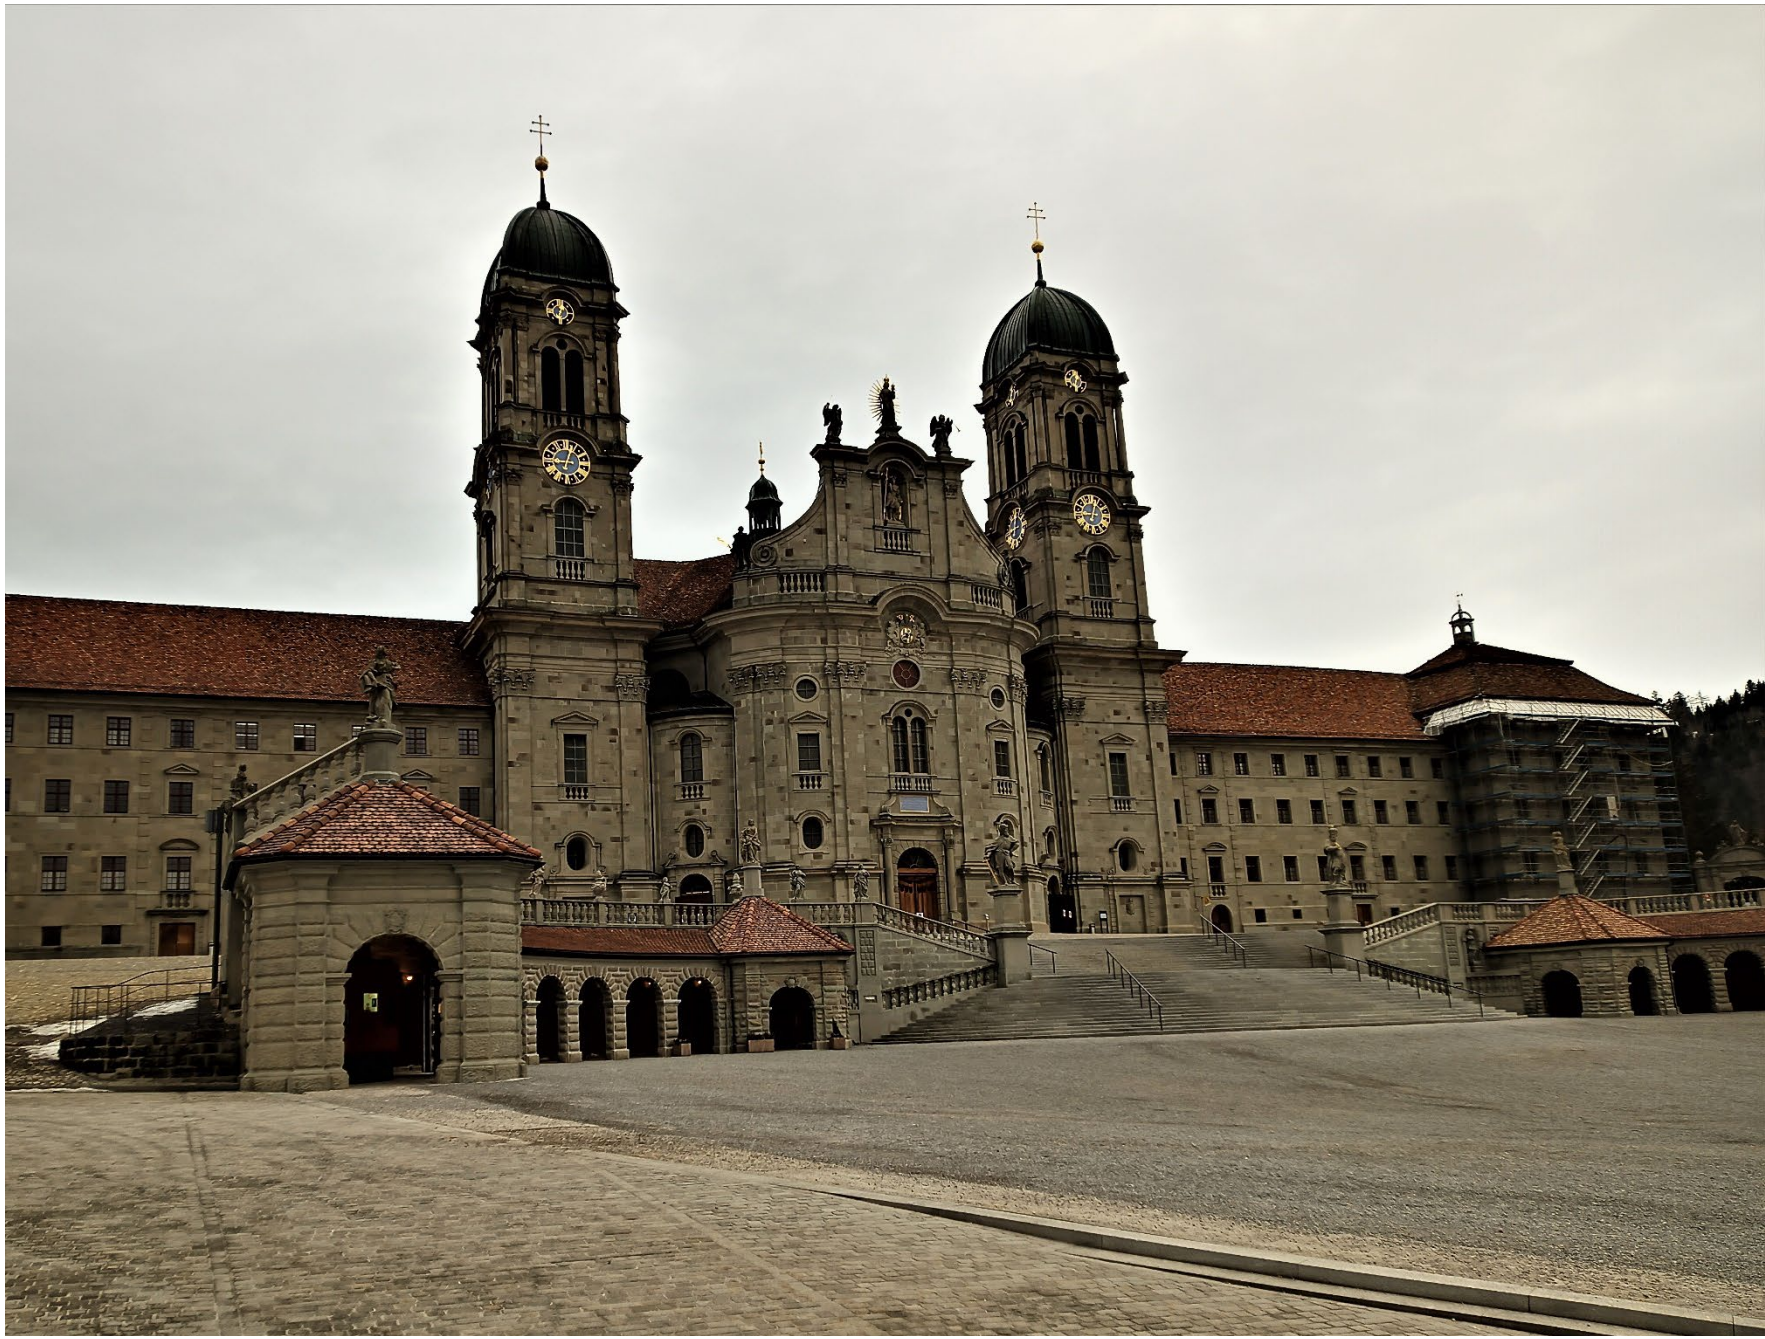
Abb. 64.1

Aussenpavillon der Nordarkade, 2022. Die obere konkave und untere konvexe Treppenanlage in Cresciano-Gneis mit der gepflasterten Ellipse und den zwei Kaisern. Der Platz im Platz mit provisorisch eingekieserter Oberfläche. Der Aussenpavillon in Kunststein (links) und Baluster, welcher über das Dach läuft. Bei den zwei originalen Innenpavillons sind die tiefer gelegenen Arkadenbögen ersichtlic, dies ist im Vergleich der Arkadenbögen von 1893 gut ersichtlic.

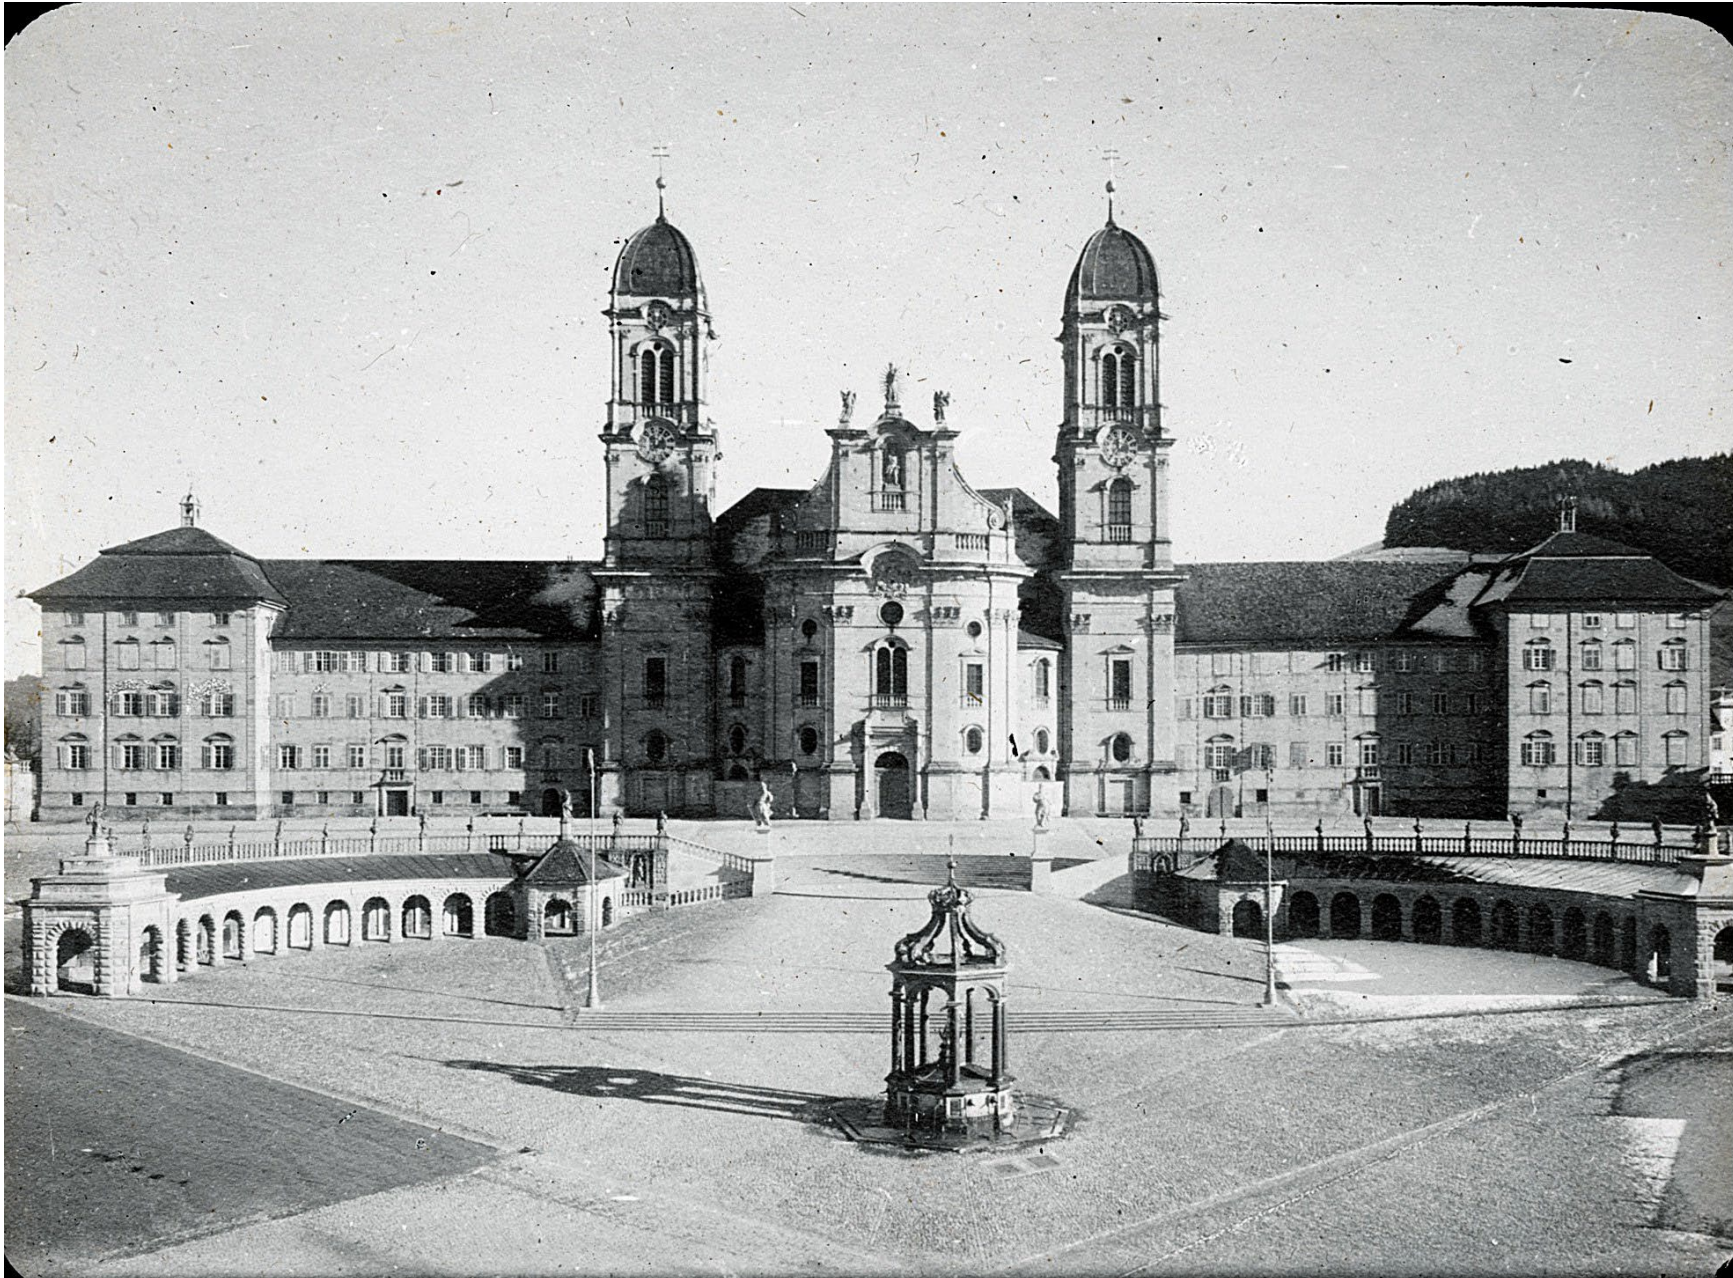
Abb. 66

Ansicht des Klosterplatzes von Westen mit den zehn umgeformten mittleren Arkadenbögen, den Blechdächern und den Aussenpavillons, nach 1912. Auf dem Platz stehen elektrische Kandelaber. Die konkave Treppenanlage zwischen den Kaisern mit Gneisstufen. Der Bereich um den Frauenbrunnen und ein Teil der Hauptstrasse sind gepflastert. Gut ablesbar um den Frauenbrunnen sind die strahlenförmigen Zierfriese, die auf den Brunnen zulaufen. Auf dem südlichen Mittelpavillon fehlt die Figur von Babel, alle anderen Figuren sind auf der Balustrade. Der rechte Aussenpavillon mit seinem, im Unterschied zum linken Aussenpavillon (Treppenform), leicht anders geformten (geschweiften) Sandsteindach.

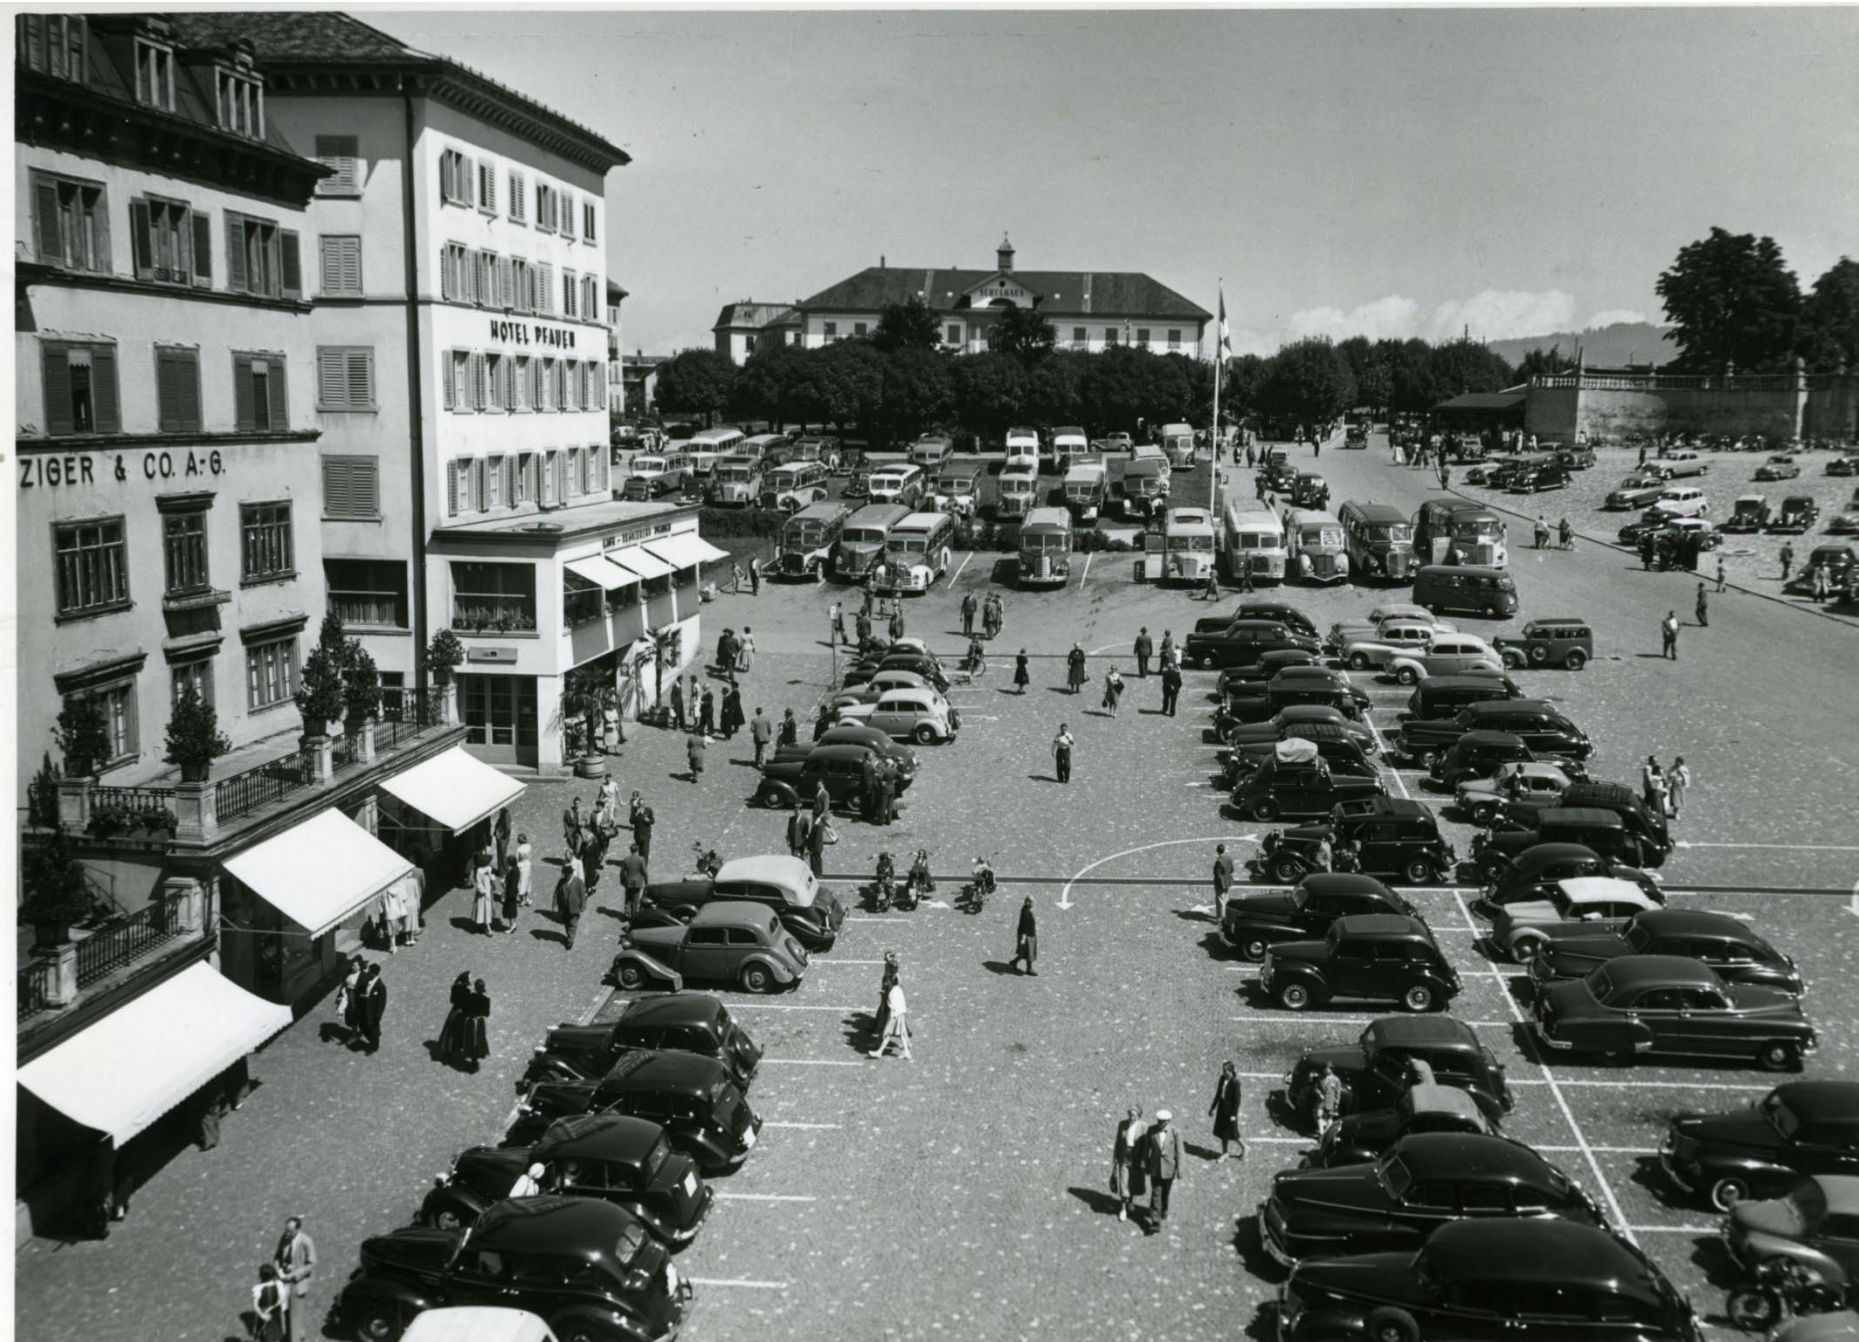
Abb. 66.1
Ansicht des Klosterplatzes von Westen mit dem Frauenbrunnen und dem Platz im Platz, provisorisch eingekiest, 2022.
