Beilage zur Dokumentation über den Klosterplatz in Einsiedeln SZ

«Bilderauswahl»

Verfasser: Miguel Angel Jeronimo Barahona

21. März 2022

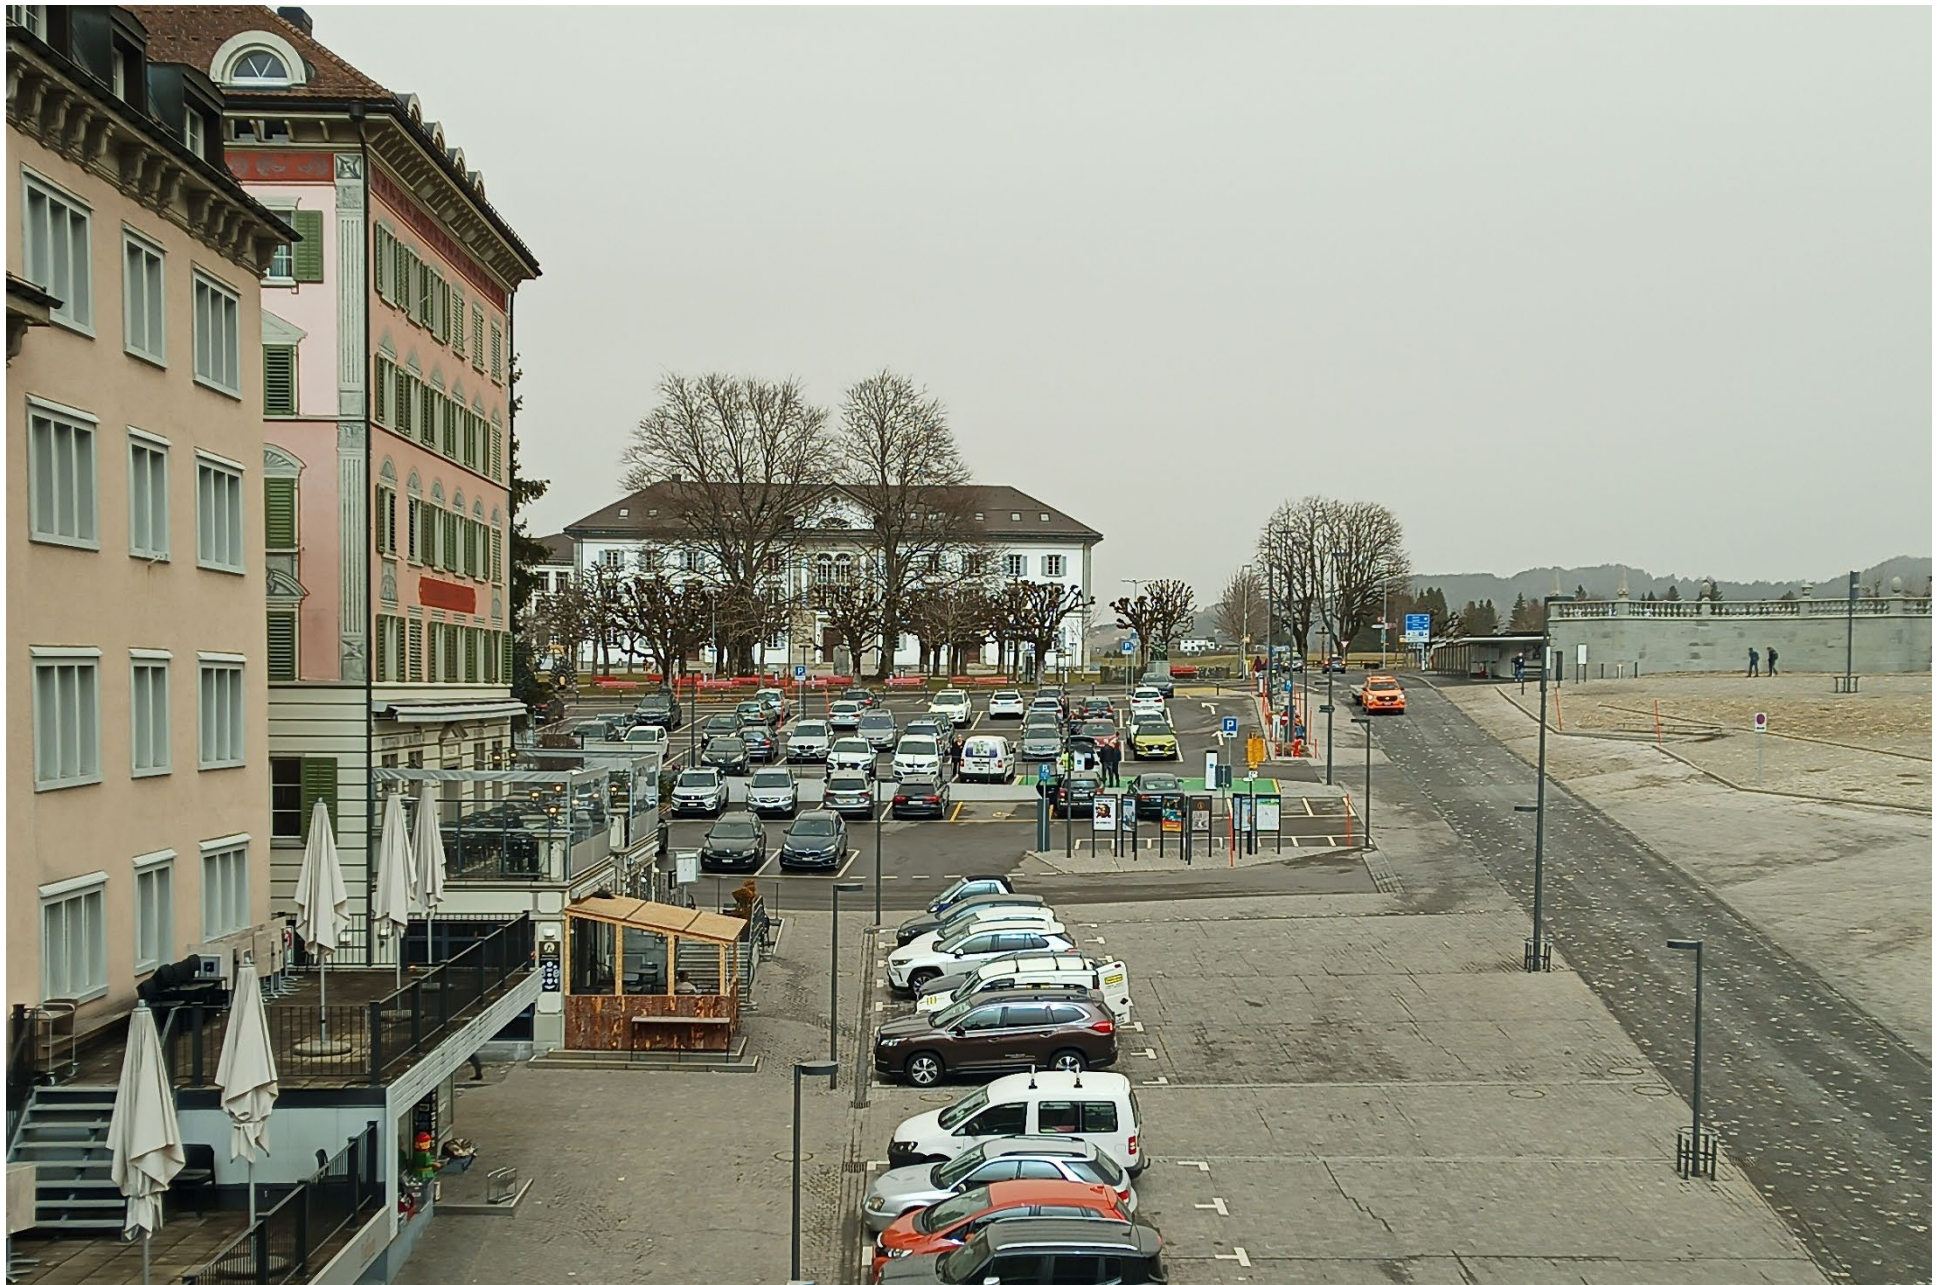
Abb. 110

Der Klosterplatz mit Sicht auf das Alte Schulhaus mit dem davorliegenden Paracelsuspark um 1950. Das obere Adlerrmätteli noch begrünt und das untere Adlerrmätteli mit Belag. Die Parkplätze vor dem Hotel Pfauen und dem oberen Hirschen gepflastert. Auf dem Platz sind noch die zwei Entwässerungsrinnen vorhanden, welche bis 2018 vorhanden waren. Die Altane beim Hotel Pfauen wurde um ein Geschoss erhöht. Oben rechts im Bild parkierte Autos auf den gepflasterten Flächen von 1862 nördlich der Arkaden und im Anschluss an das Studentenhofthor die Brüelstände vor dem Umbau 1950.

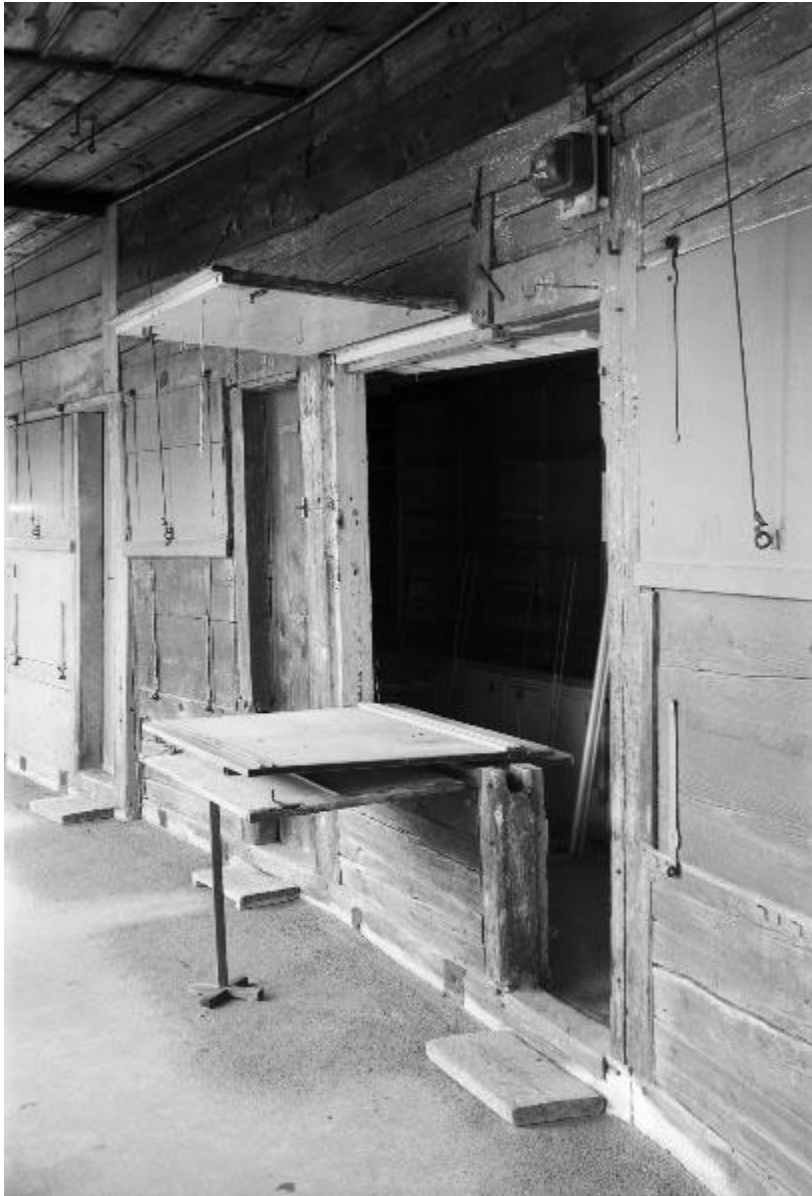
Abb. 111
Krämerstand Nummer 28 mit Klappladen-Konstruktion in der Nordarkade vor dem Ausbau, 2014. Für den Verkauf mussten die Klappläden geöffnet werden und der untere wurde mit einem Holzpfosten unterstellt. Ein oberer Kreuzstock der Türe demontierbar. Darauf wurde auf einem Brett die Krämerartikel ausgestellt. Die begehbare Gasse (Arkade) wurde im 20. Jh. mit einer dünnen Schicht Asphalt verfestigt.

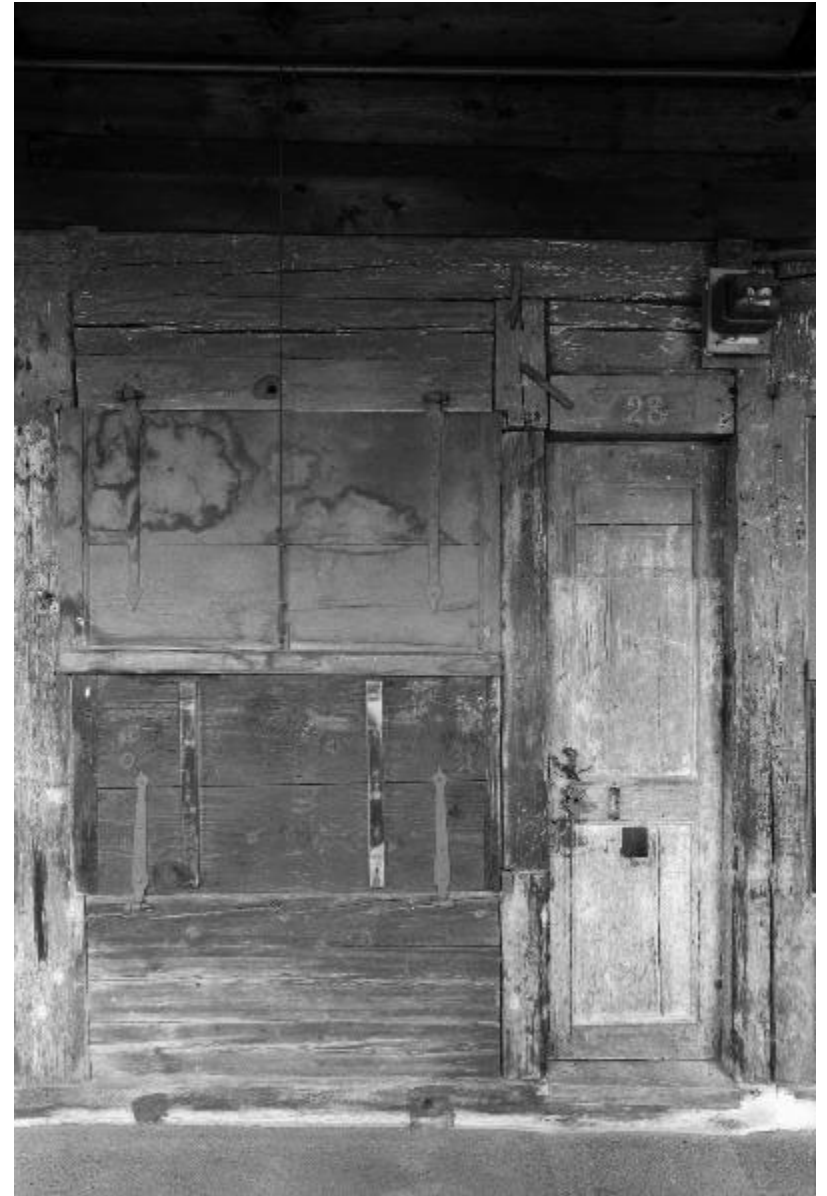
Abb. 112
Krämerstand Nummer 28 in geschlossenem Zustand, 2014. Am oberen Klappläden sind Spuren des undichten Daches und durch die Erhöhung der Arkaden von 1893 die Spuren in der Holzkonstruktion ablesbar (vertikale Vergrößerung des Lichtmasses der Türe).

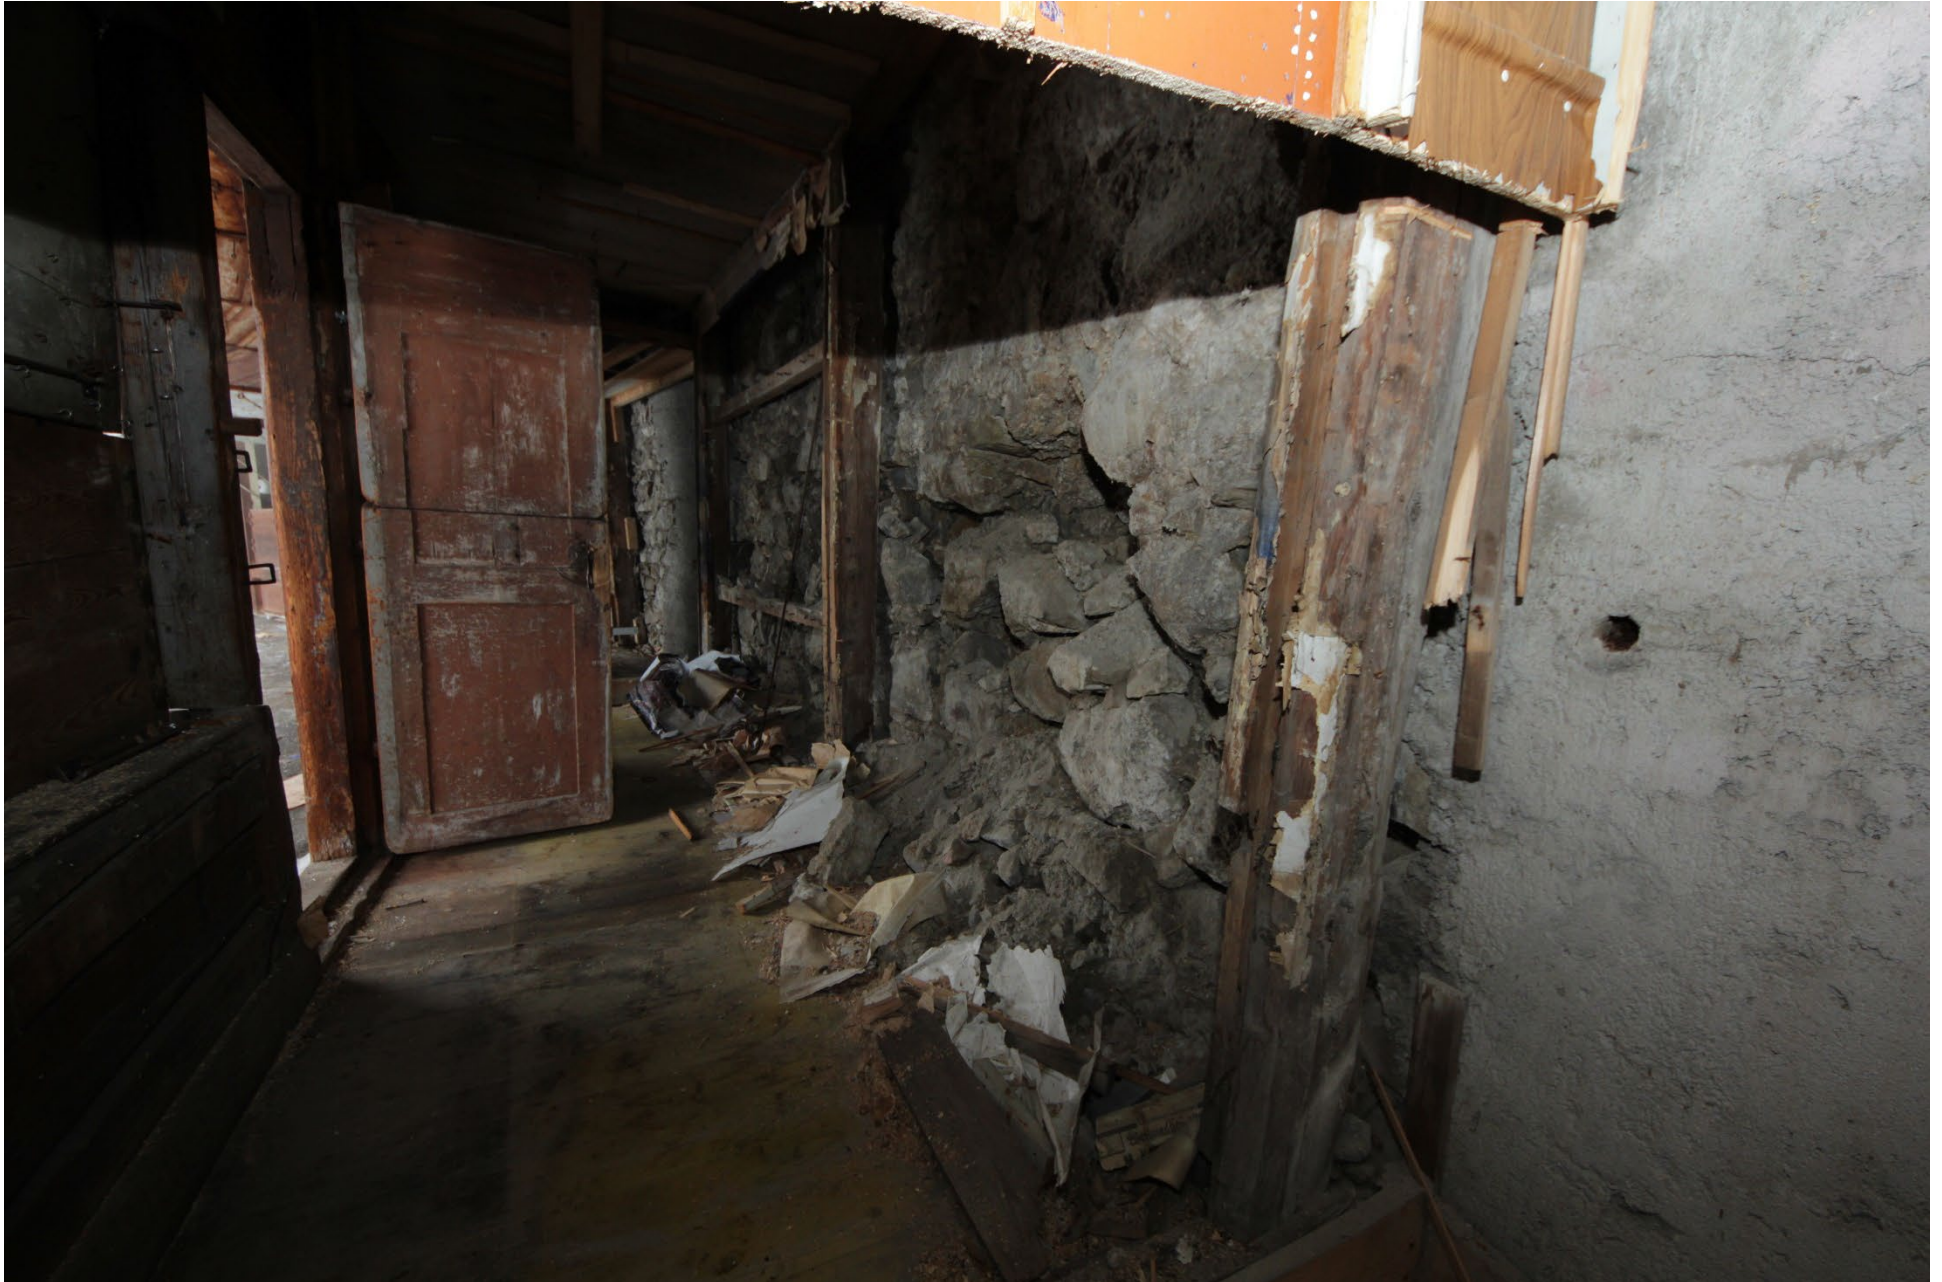
Abb. 113

Ein Teil eingebrochene Bruchsteinrückwand der Krämerstände in der Nordarkade, welche beim Abbruch des unbrauchbaren Innenausbaues zum Vorschein gekommen und nachgerutscht ist, 2014.

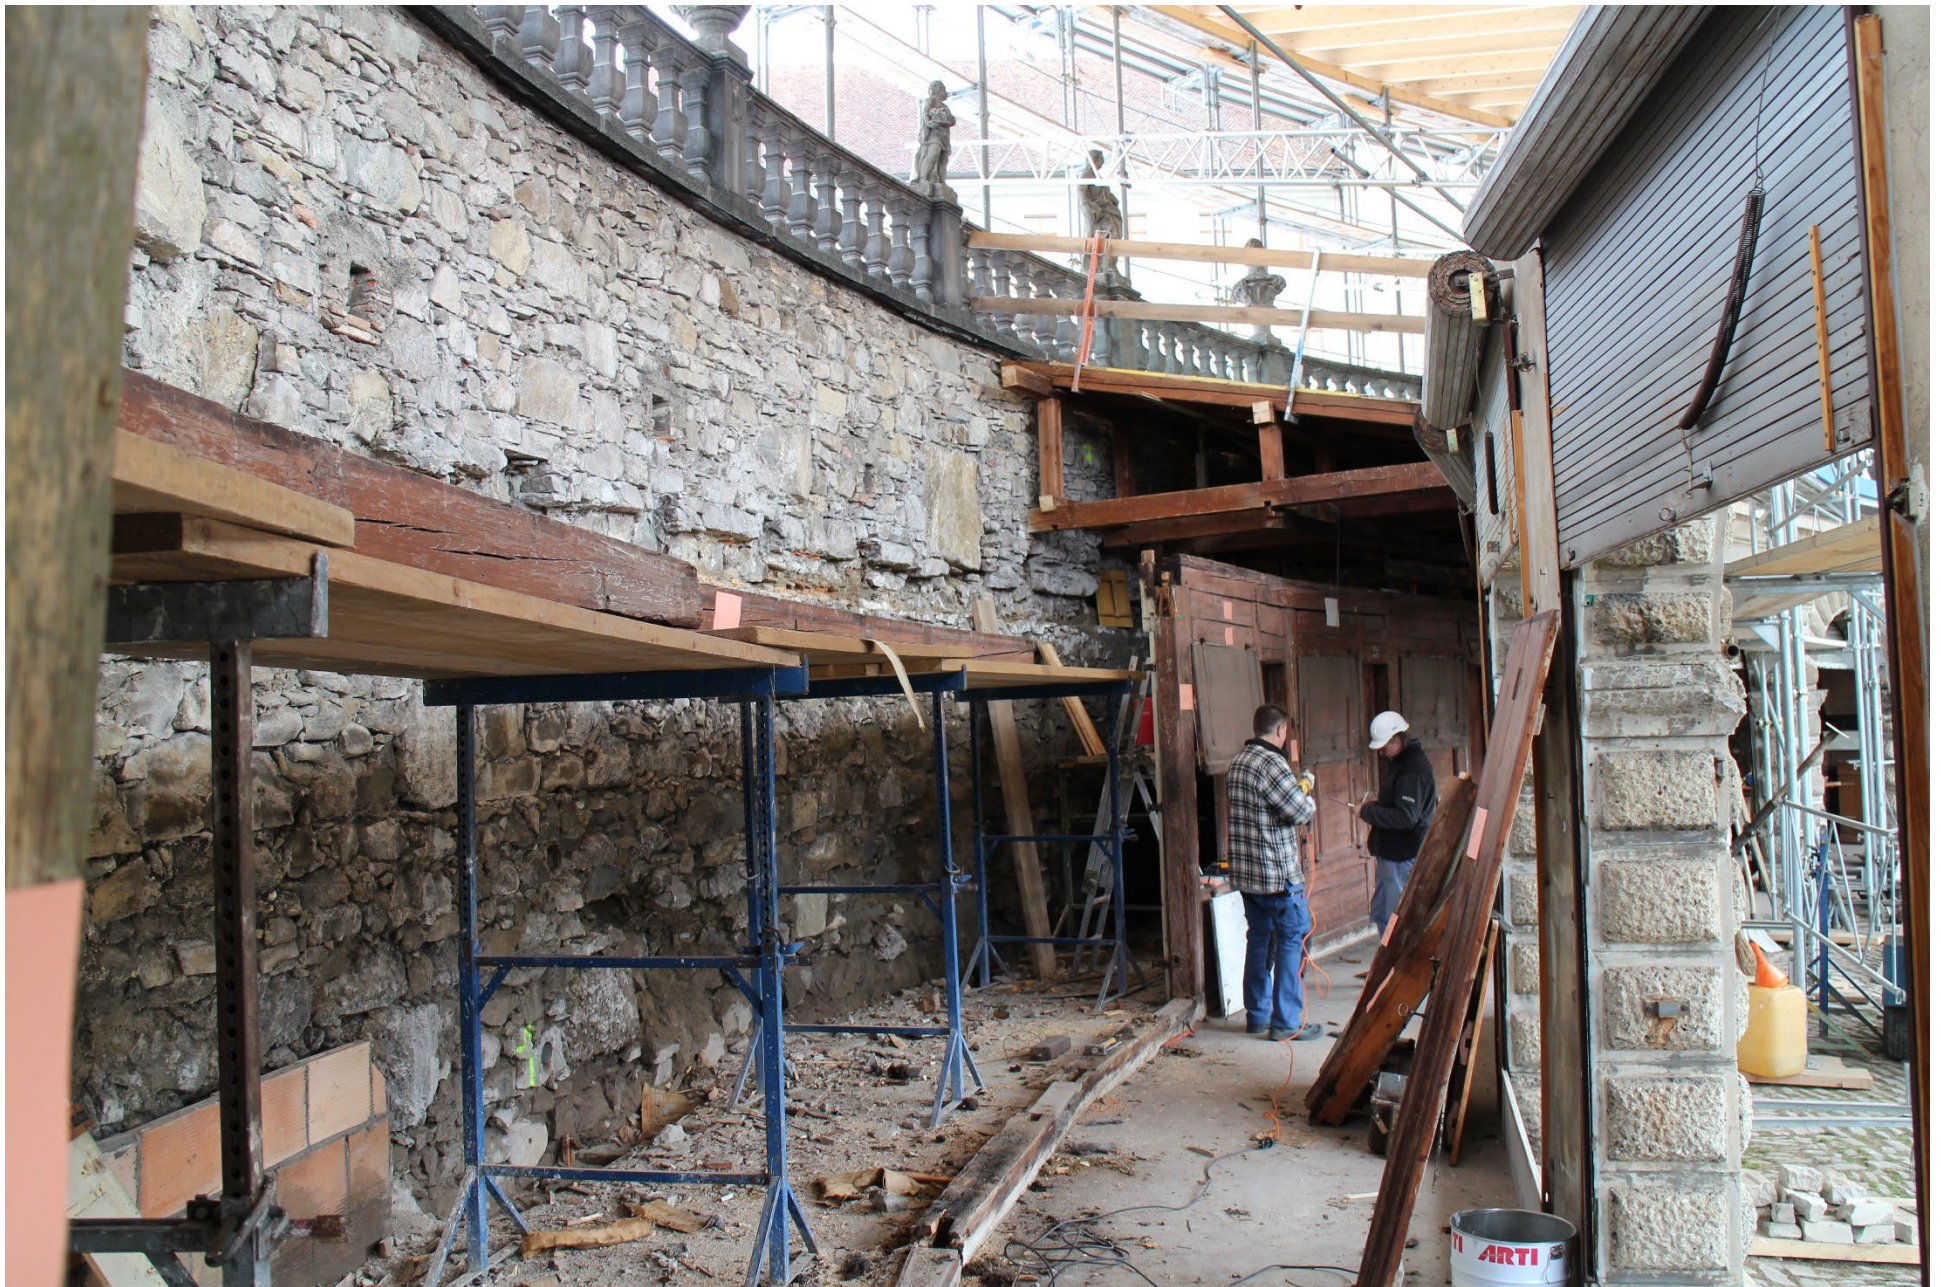
Abb. 114

Bruchsteinmauer der Nordarkade und den Baluster, welcher auf der Rückwand aufgelegt sind, 2014. Die Bruchsteinrückwand zeigt Spuren des Auflagers der alten Zimmermannskonstruktion vor 1893, bei welchem die Arkaden um rund 50 cm erhöht wurden. Im Sockelbereich sind neuere Vormauerungen mit Ton ersichtlich und zeigen den Zustand des Bruchsteinmauerwerkes bei welchem im Mörtel das Bindemittel teilweise abgebaut ist. Die Krämerstände wurden beim Ausbau nummeriert, um den Wiedereinbau einfach sicher zu stellen. Oben im Bild das Schutzdach über die ganze Nordarkade und darunter die Zimmermannskonstruktion von 1893.

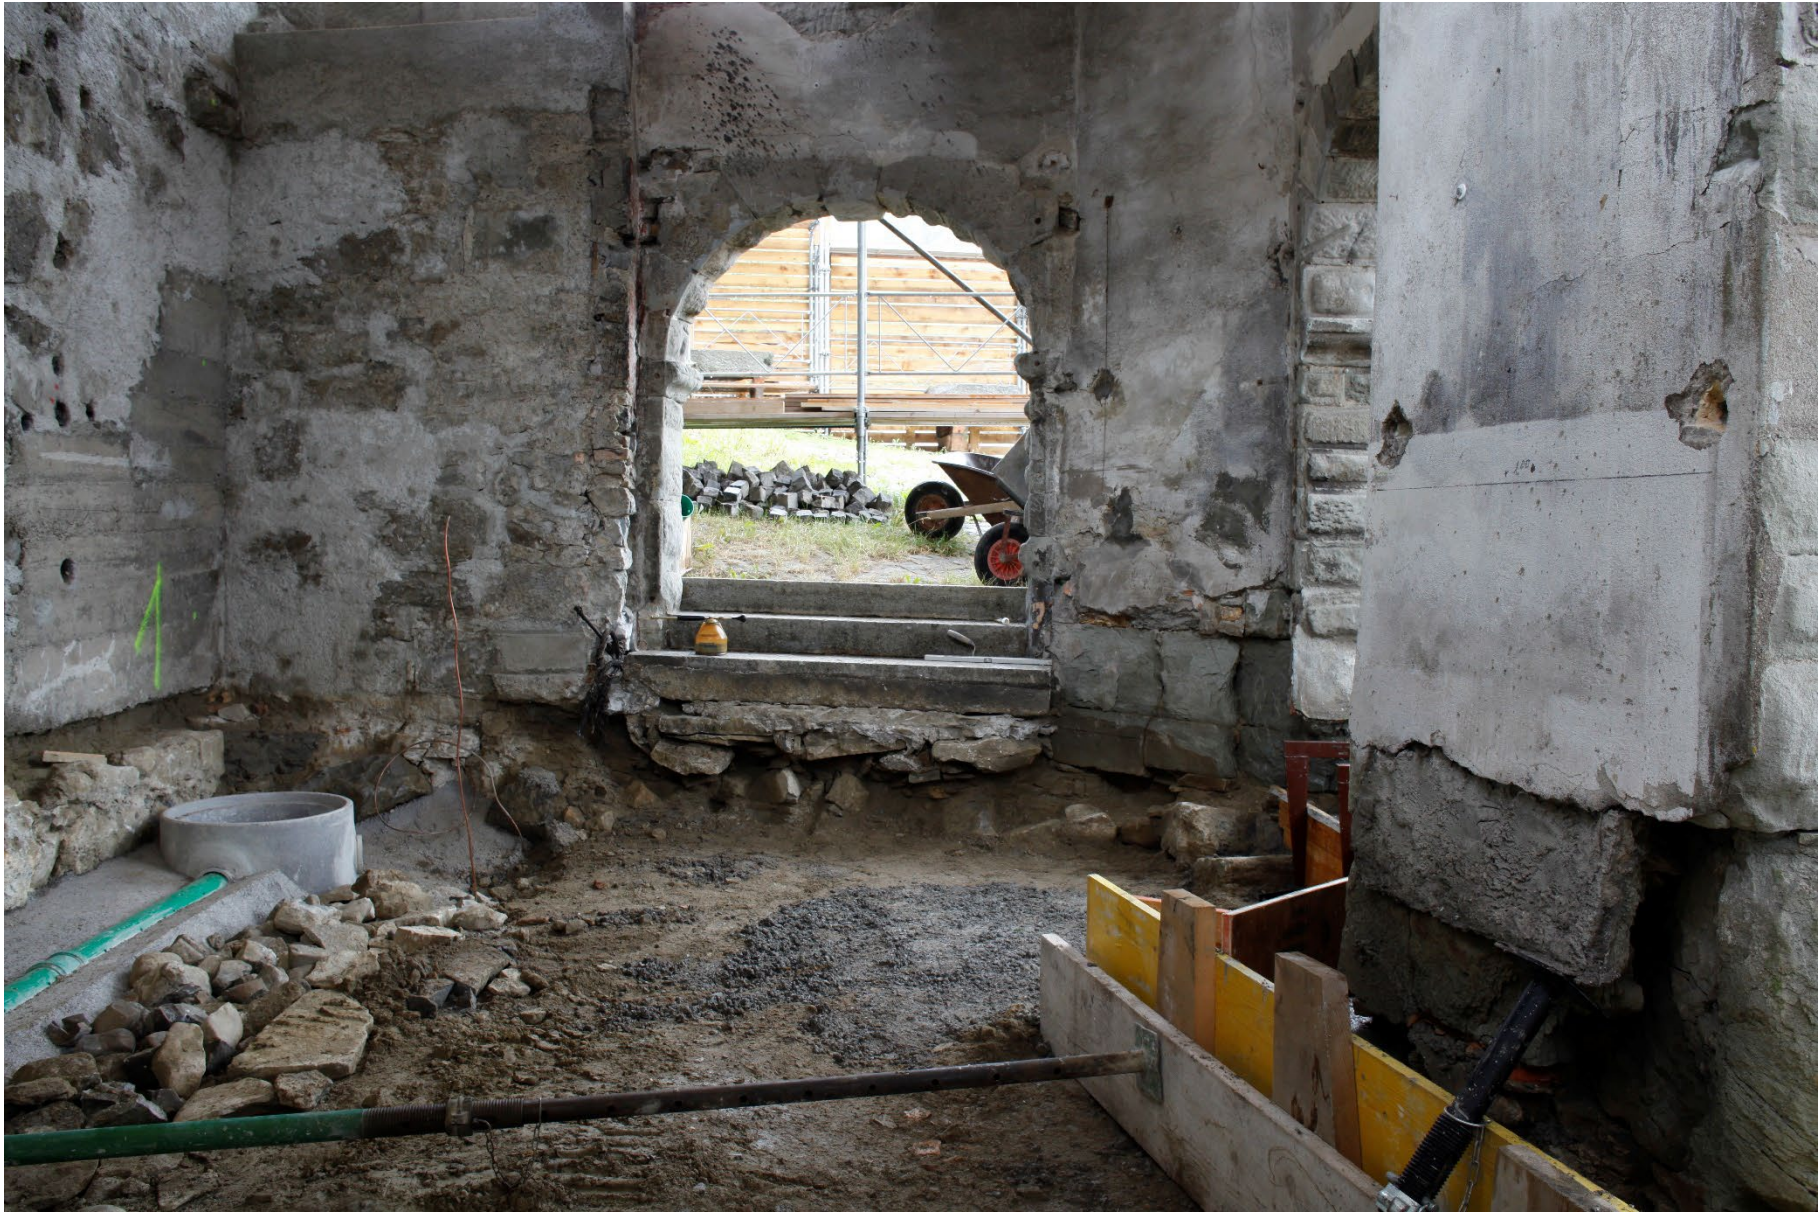
Abb. 115

Die Bruchsteinrückwand (1) im Mittelpavillon der Nordarkade nach der Stabilisierung. Die Entwässerung, welche Feuchtigkeit der Innenmauer aufnehmen kann, 2014. Beim Ausgang auf den Klosterplatz die Schwelle zur «Rampe», welche den barrierefreien Zugang zum Klosterplatz nach Süden erschwerte. Dieser wurde im 20. Jh. durch die Krämer mit einer Festverglasung verunmöglicht.

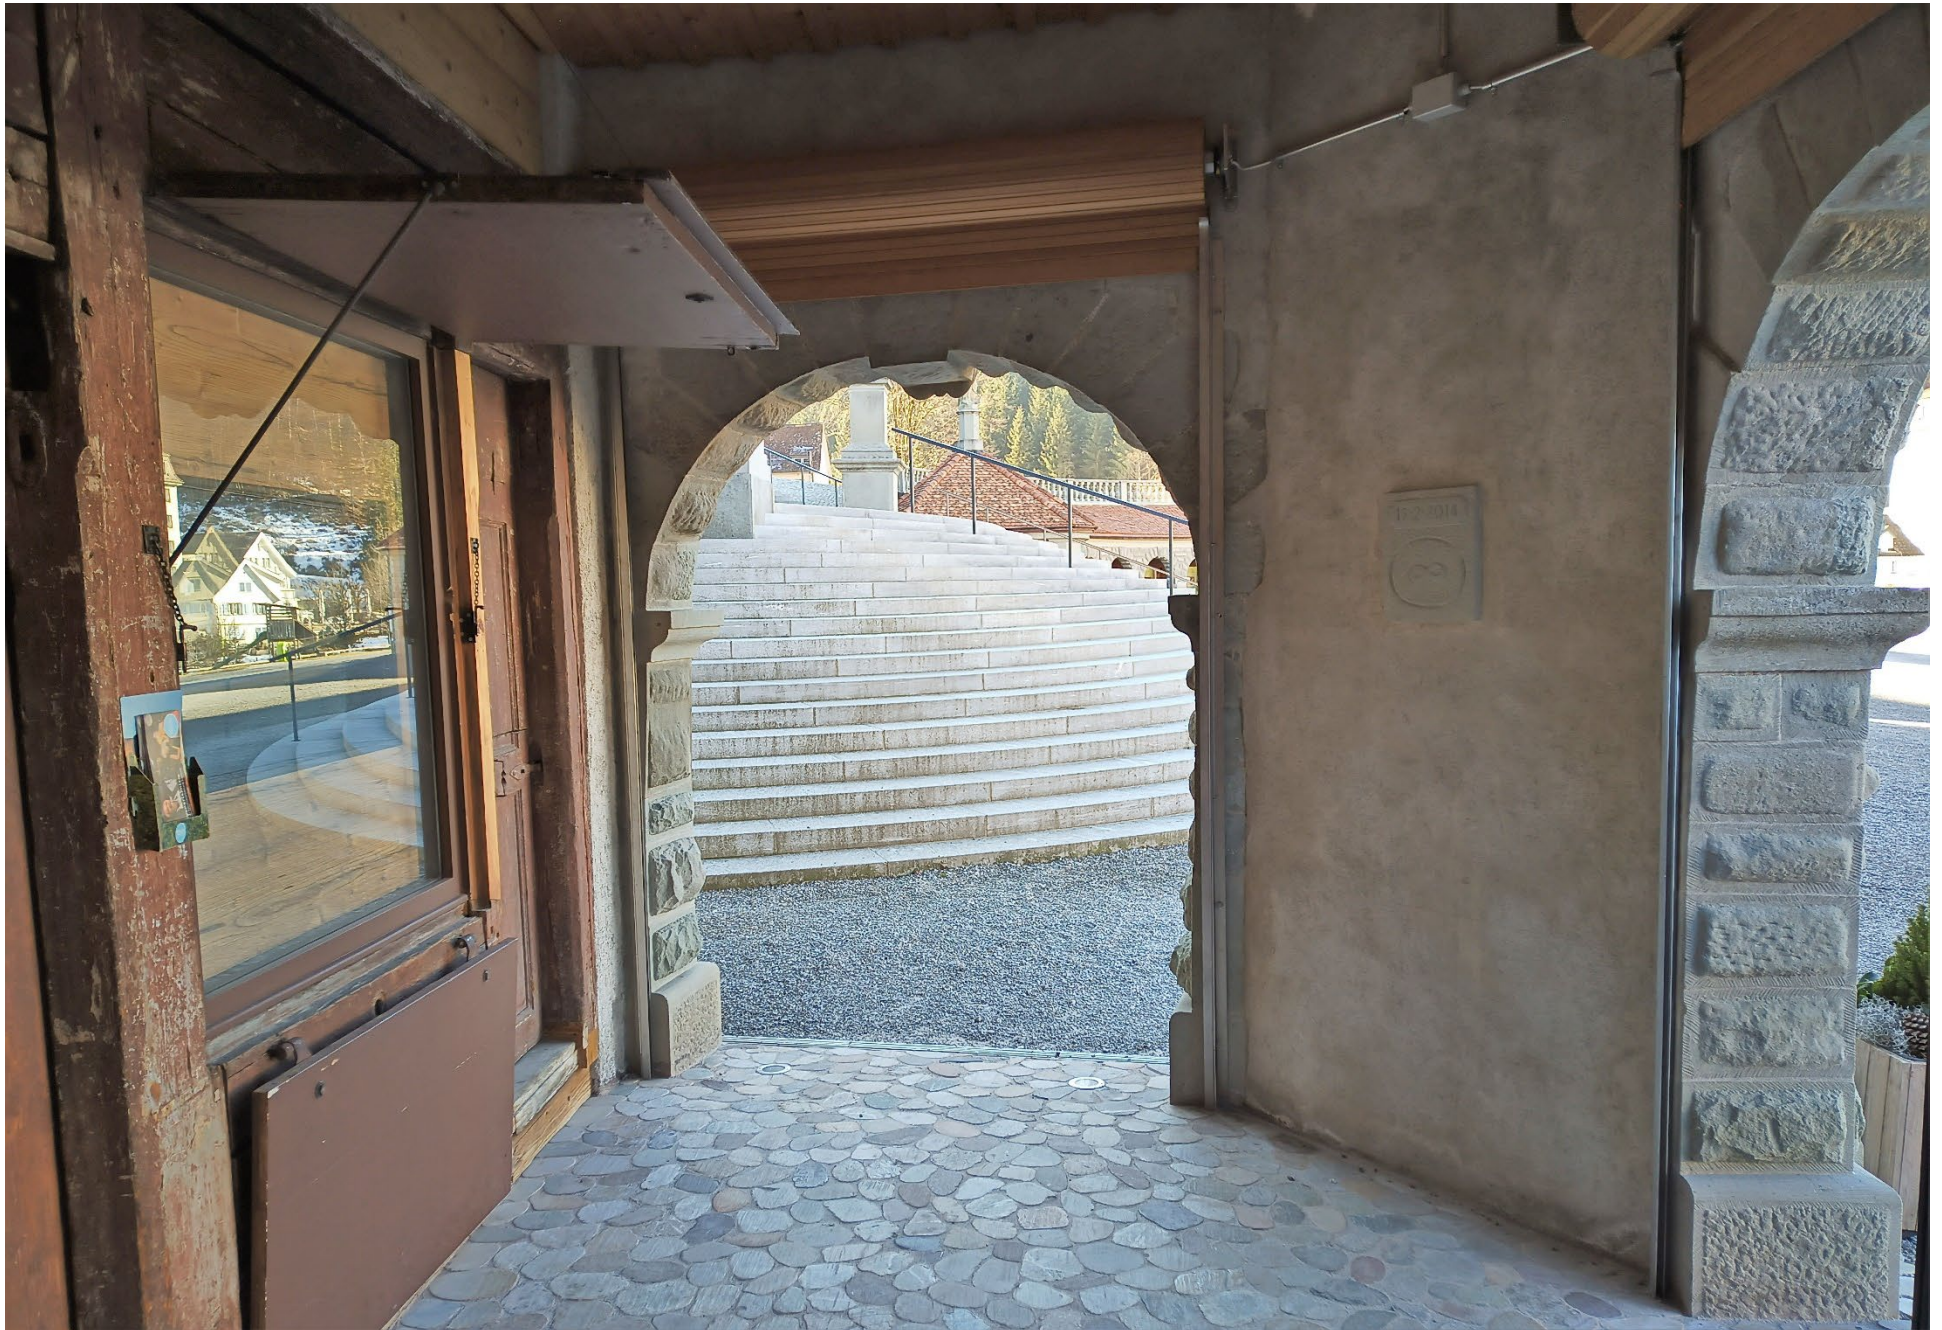
Abb. 115.1

Der Ausgang beim Mittelpavillon, mit gepflasterten Flusskieseln, aus der Nordarkade auf den Klosterplatz und zur konvexen Treppenanlage, 2022. Die automatisch schliessenden Rolläden in Lärchenholz.

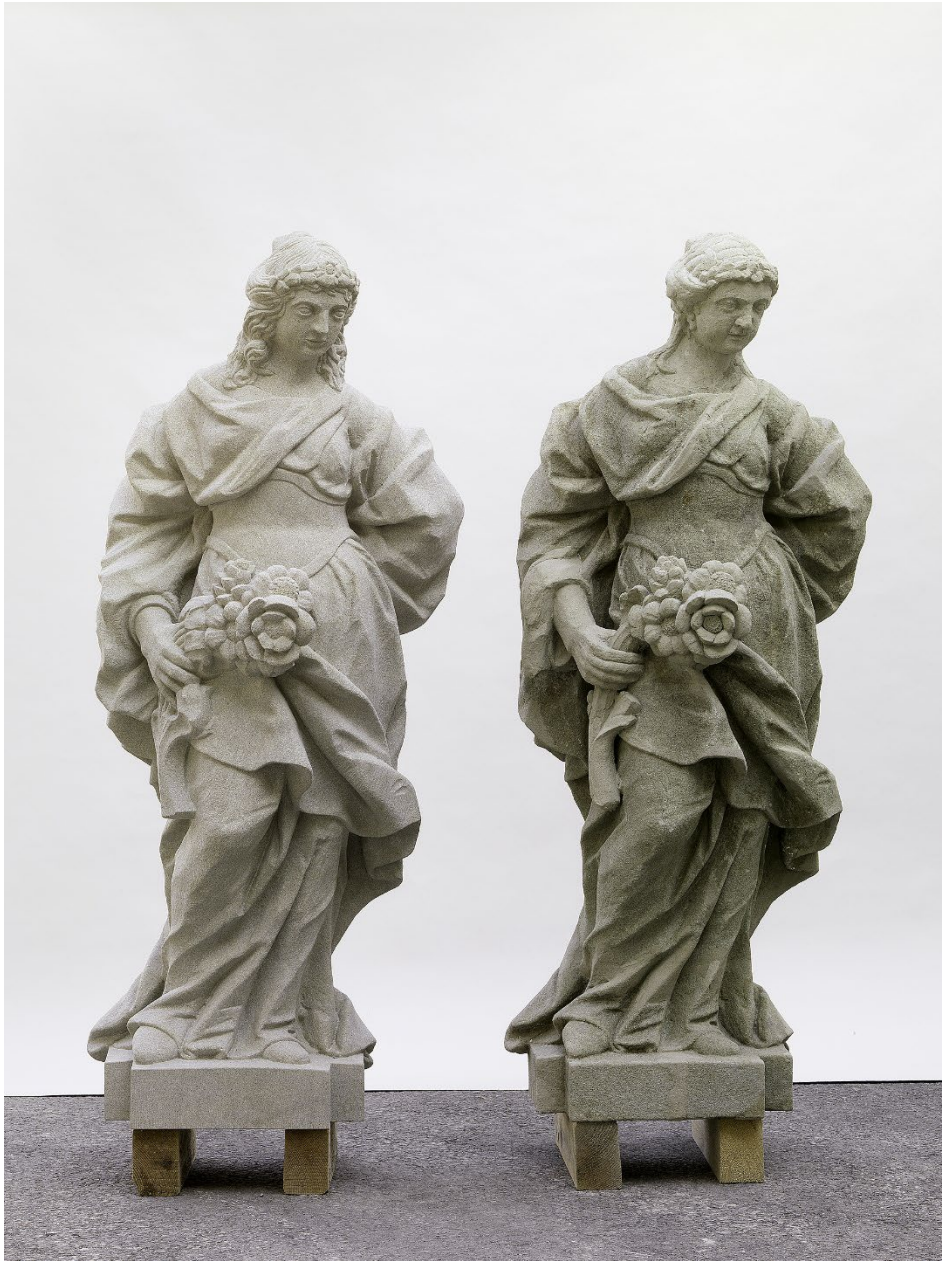
Abb. 116
Figureschmuck der Nordarkade (gemäss Peter Felder, Allegorie W 13) in Sandstein. Links die Kopie des klösterlichen Steinmetzmeisters und Bildhauers Arthur Baschnagl 2019 und rechts das restaurierte Original von Johann Baptist Babel aus der Zeit von 1749-51, welches als Kopiervorlage diente.

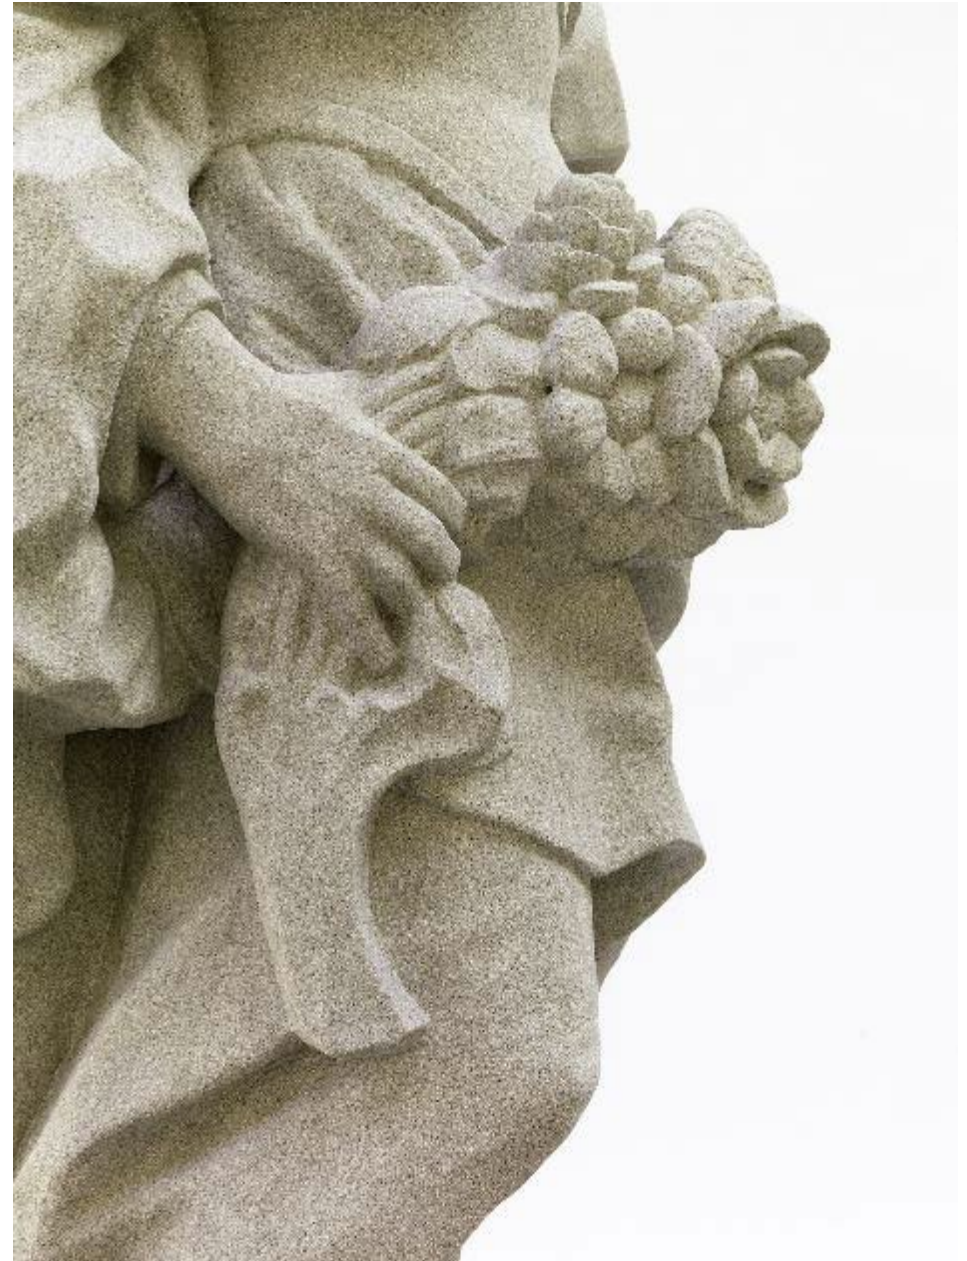
Abb. 117
Die interpretierte rechte Hand mit einem Attribut, 2019. Beim Original waren der Kopf und die rechte Hand mit dem Attribut nicht mehr vorhanden und mussten vom Bildhauer interpretiert werden.

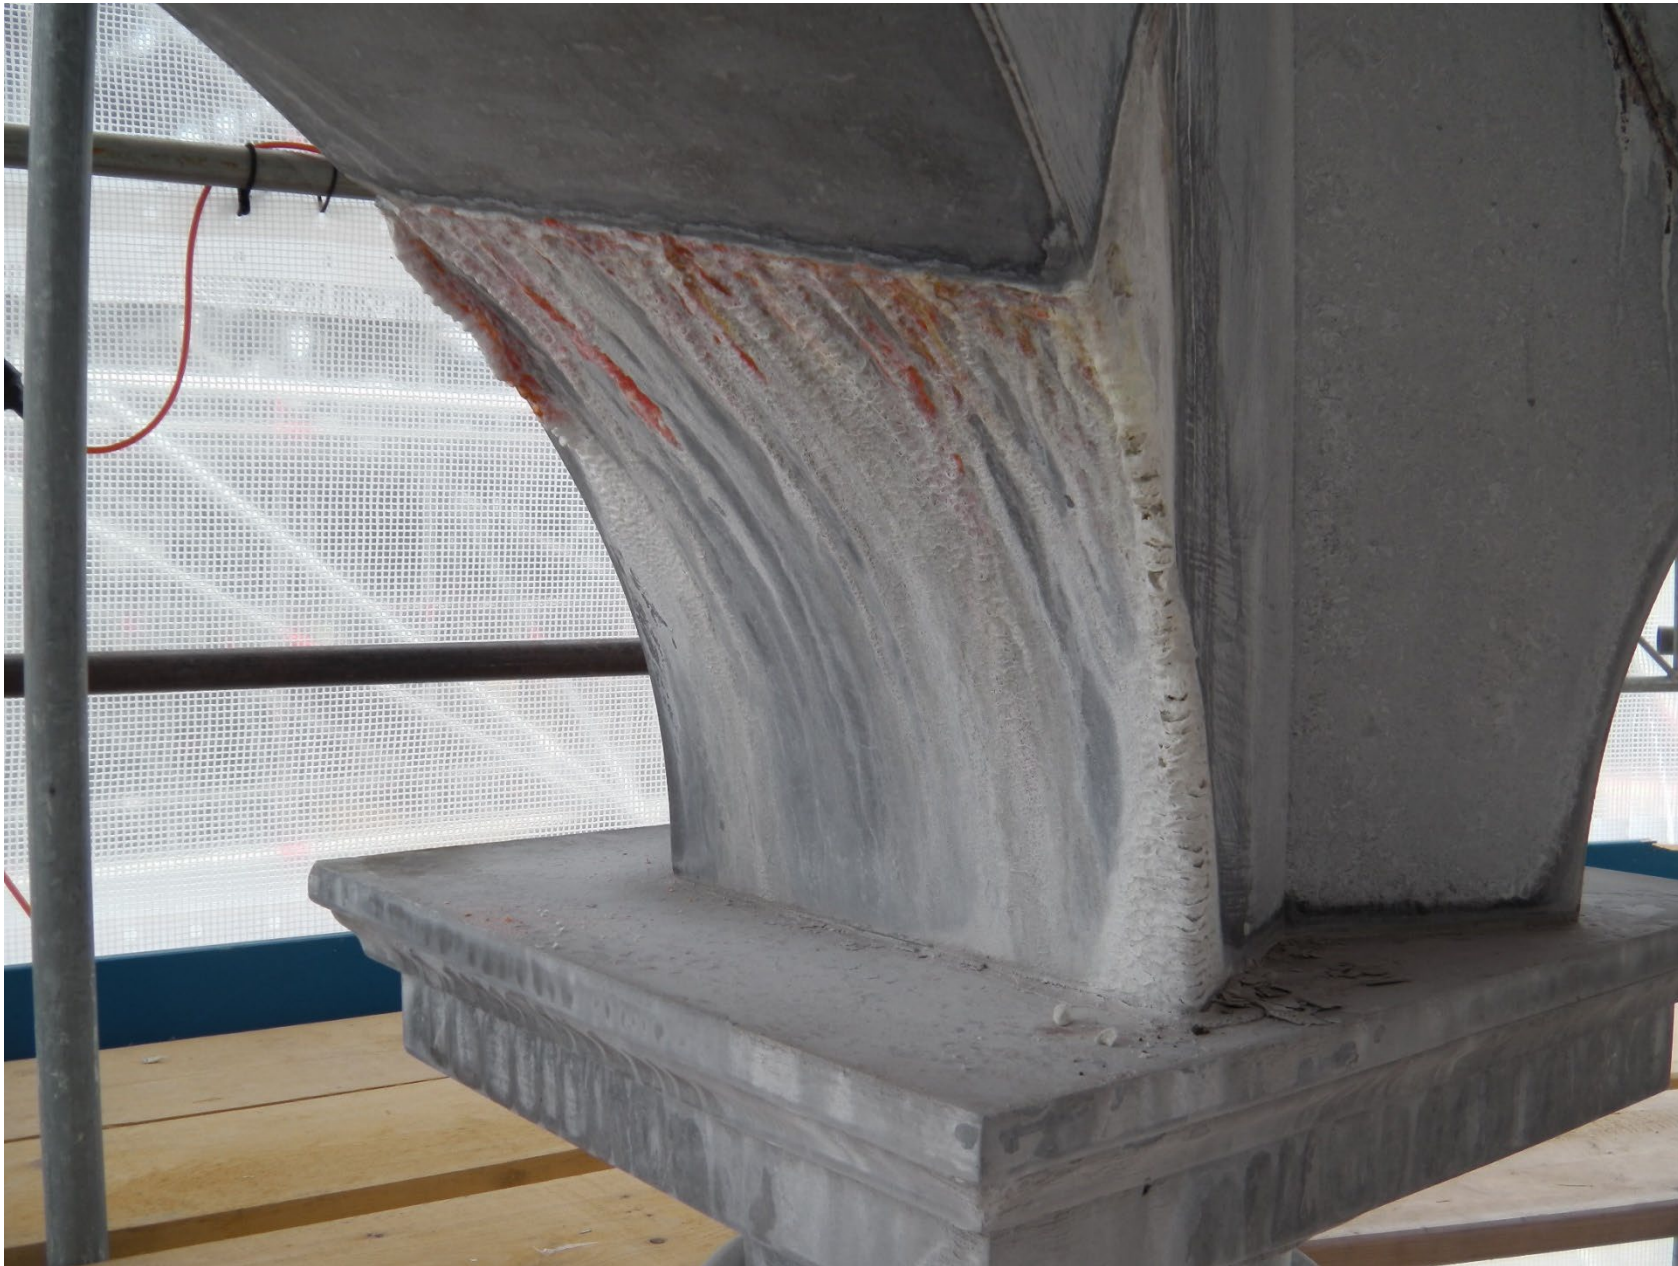
Abb. 118
Vorbefund Dachbereich des Frauenbrunnens 2013: Kalkaussinterungen, welche mit dem Eisen vom Stein (Pyrinäenalk) entfernt werden mussten. Die orangenen Stellen sind chemische Reaktionen.

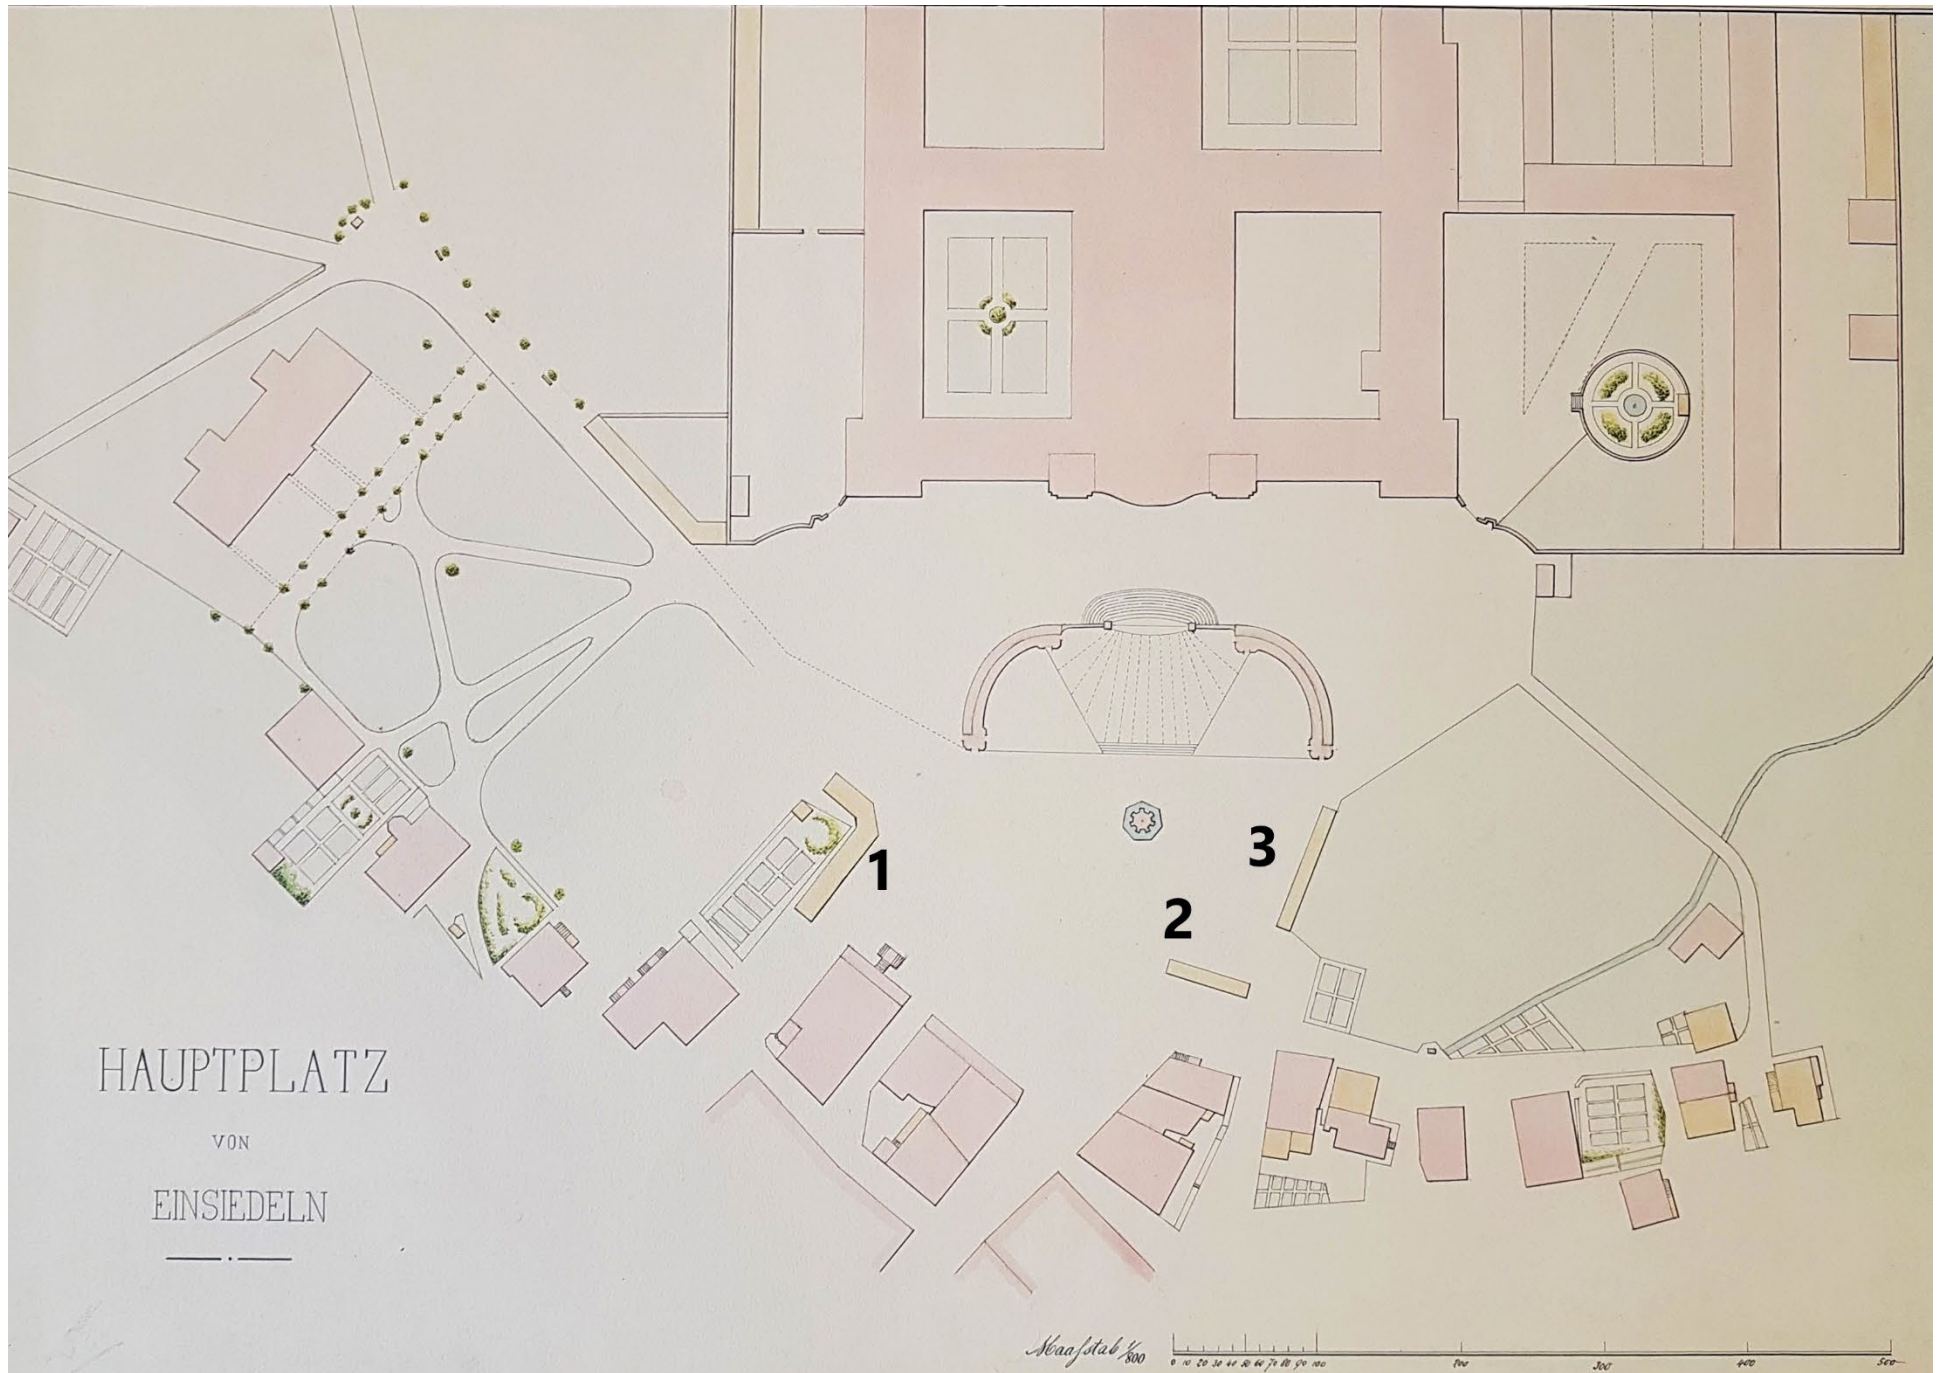
Abb. 121

Plan von 1869 «aufgenommen von Theo. Lehrer Ad. Ochsner gezeichnet von Karl Steinauer». Die roten Gebäude stellen die Bauten in Stein und die gelben in Holz dar. Auf dem Klosterplatz die Pfauenstände (1) mit dem «Malakoff», Sonnenstände (2) und die Ilgenstände (3).
