Diese Arbeitshilfe richtet sich an Denkmalpfleger/innen, Restaurator/innen und interessierte Fachleser/innen. Das Bedürfnis nach einer Arbeitshilfe, in der aufgezeigt wird, was unter restauratorischen Fassungsuntersuchung verstanden wird, welche Informationen mittels einer restauratorischen Fassungsuntersuchung aufgearbeitet werden und welche Ideen es für den Aufbau eines Berichtes gibt, entstand bei der täglichen Arbeit als Restauratorin am Bauwerk.

Grundidee dieser Arbeit ist eine systematische Auseinandersetzung mit der restauratorischen Fassungsuntersuchung¹ am Bauwerk. Dabei werden zwei Schwerpunkte gelegt, einerseits sollen Gedankenanstösse für die Berichterstattung und Arbeitsmethoden gegeben werden, andererseits möchte die Arbeit das Potenzial, das in einer restauratorischen Fassungsuntersuchung am Bauwerk steckt, für den aktuellen sowie für den zukünftigen Nutzer aufzeigen.

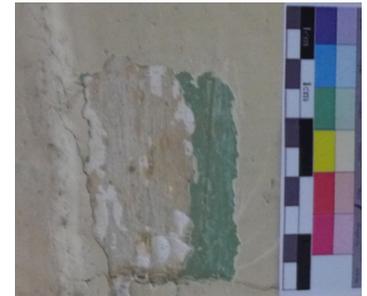
Sondage wurde mit dem Skalpell erstellt

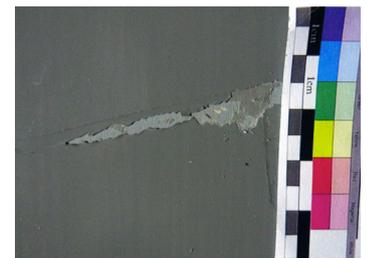
Sondage wurde mit dem Skalpell erstellt

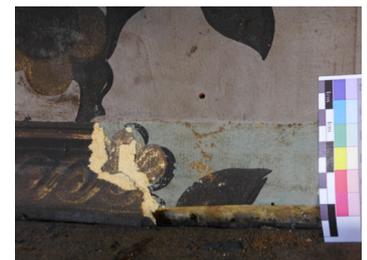
Vorhandene Beschädigungen in der Farbschicht können als Sondagen verwendet werden.

Vorhandene Beschädigung an der Tapetenbordüre ermöglichen Einblicke in die historische Farbgebung..

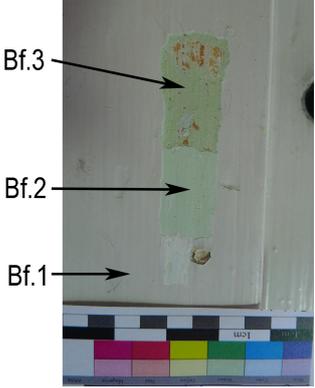
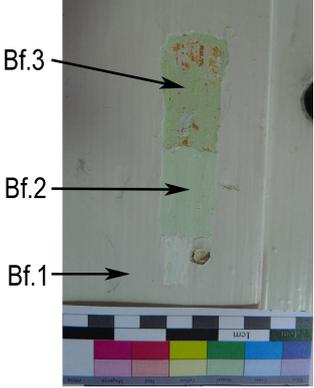
<p>Sondage AA</p>

<p>Variante A: Bei jeder Sondage wird mit der Nummerierung bei 1. begonnen</p>	<p>Variante B: Die Nummerierung wird fortlaufend gestaltet. Nr. 1 wird bei Sondage AB erneut vergeben, da es sich um den gleichen Befund handelt, wie bei Sondage AA</p>

Variante A: Bei jeder Sondage wird mit der Nummerierung bei 1 begonnen

Variante B: Die Nummerierung wird fortlaufend gestaltet, tritt innerhalb verschiedener Sondagen der gleiche Befund auf, wird keine neue Nummer vergeben, sondern auf die bereits vergebene Nummer zurückgegriffen. Die fortlaufende Nummerierung erlaubt eine Identifizierung des Befunds anhand der Nummer.

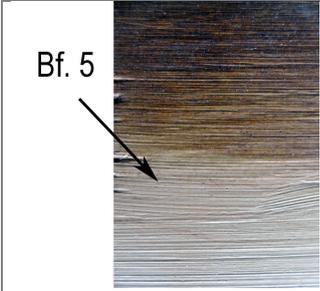
Variante A	
Nr.:	1
Farbe	Beige ins rötliche tendierend.
Oberfläche	Glatt, Matt
Zusatz	Bindemittelbasis: Öl

Variante B	
Nr.:	1
Farbe	Beige ins rötlich tendierend
Oberfläche	Glatt, Matt
Zusatz	Erste Farbschicht für eine Maserierung. Bindemittelbasis: Öl

Variante C	
Nr.:	1
Farbe	Beige ins rötlich tendierend
NCS Code	S 3020 – Y20R
Oberfläche	Glatt, Matt
Zusatz	Erste Farbschicht für eine Maserierung. Bindemittelbasis: Öl

Bei der Beschreibung der einzelnen Befunde können grundsätzlich drei Varianten festgestellt werden, am rechten Rand werden die drei Varianten tabellarisch dargestellt. Die Varianten beschreiben exemplarisch den gleichen Befund.

Variante A: Der einzelne Befund wird farblich umschrieben z.B. „helles Beige ins rötliche tendierend“, eventuell werden Aussagen zur Oberflächenbeschaffenheit gemacht. Bei der farblichen Umschreibung wird auf ein Farbcode¹¹ verzichtet, in den meisten Fällen wird der Befund fotografisch dokumentiert. Diese schriftliche Umschreibung eines Farbtons lässt dem Leser einen grossen Interpretationsspielraum. Dieser Interpretationsspielraum wird mittels der fotografischen Darstellung versucht einzugrenzen, jedoch ist diese Eingrenzung nur dann effektiv, wenn der Befund inkl. standardisierten Farbkarten¹² abgelichtet wird. Fehlt der Referenzwert der Farbkarte treten Farbfehler aufgrund verschiedener Faktoren wie Lichtquellen, Aufnahmequalität, Druckmedien, Druckqualitäten sowie der Archivierungsproblematik von Digitalausdrucken auf. Auf eine Auswertung des Befunds durch den Untersuchenden wird in dieser Variante verzichtet, da nicht definiert wird, ob der Befund Teil eines Fassungsaktes ist oder ob er sich um eine eigenständige Fassung handelt. Optional werden Analyseergebnisse zum Bindemittel, Pigment und Füllmittel angeführt.

Variante B: Zusätzlich zur farblichen Beschreibung „helles Beige ins rötliche tendierend“ wird der Befund bereits ausgewertet und interpretiert z.B. bei dieser Schicht handelt es sich den ersten Farbanstrich einer zweischichtigen Farbfassung und ist Teil des Fassungsbaus XY. Bei der farblichen Umschreibung wird auf ein Farbcode verzichtet, mittels Foto inkl. abgelichteter Farbkarte wird der Interpretationsspielraum für die Farbe eingegrenzt. Es werden Aussagen zur Oberflächenbeschaffenheit gemacht, optional werden Analyseergebnisse zum Bindemittel, Pigment und Füllmittel angeführt.

Variante C: Der Befund wird bereits ausgewertet und interpretiert z.B. „bei diesem Befund handelt es sich um den ersten Farbanstrich einer zweischichtigen Farbfassung und ist Teil des Fassungsbaus XY“. Zusätzlich wird der Befund farblich mit Worten, helles Beige ins rötliche tendierend und unter Verwendung eines Farbcode beschrieben. Der Befund wird anhand eines Fotos inkl. Farbkarte dargestellt. Es werden Aussagen zur Oberflächenbeschaffenheit gemacht, optional werden Analyseergebnisse zum Bindemittel, Pigment und Füllmittel angeführt.

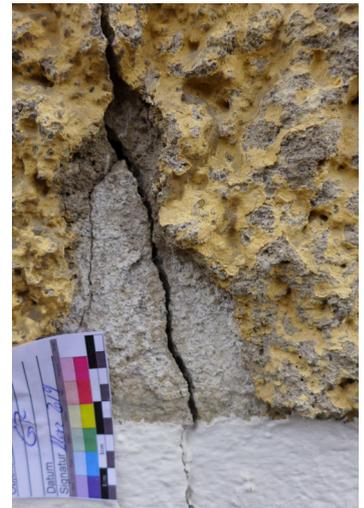
Vorhandene Beschädigung im Putzgefüge wird als Songade verwendet.

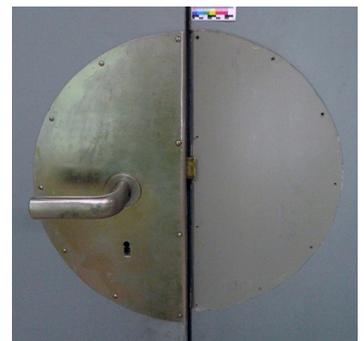
Durch das entfernen von Abdeckungen kann ohne Substanzverlust auf vorangegangene Farbschichten zugegriffen werden.

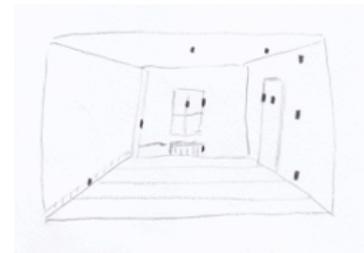
Hauptsondagen:

- Sondage 1. Wand unten
- Sondage 2. Wand Mitte
- Sondage 3. Wand oben
- Sondage 4. Sockel
- Sondage 5. Decke Rand
- Sondage 6. Decke Mitte
- Sondage 7. Fensterflügel
- Sondage 8. Fensterrahmen
- Sondage 9. Türblatt
- Sondage 10. Türgewände
- Sondage 11. Heizkörper
- Sondage 12. Heizrohr

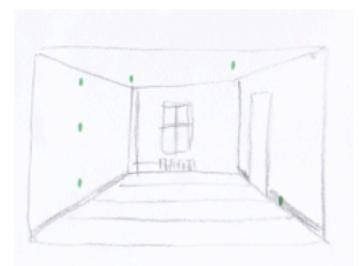
Optional Kontrollsondagen:

- Sondage 1. Wand unten
- Sondage 2. Wand Mitte
- Sondage 3. Wand oben
- Sondage 4. Sockel
- Sondage 5. Decke Rand
- Sondage 6. Decke Mitte

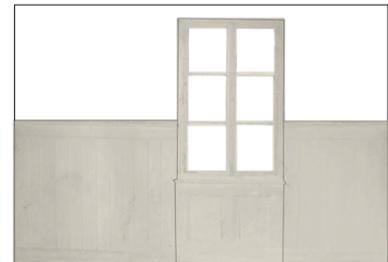
Visualisierung Arbeitsweise A

Fassung	Arbeitsweise A	Fassung	Arbeitsweise B
1	Gebr. Weiss	1	Gebr. weiss Grundierung
2	Lichter Ocker		Lichter Ocker, Voranstrich
3	Ocker		Ocker, Sichtfarbe
4	Rot	2	Rot

Anhand dieses einfachen Beispiels ist die Diskrepanz zwischen den beiden Arbeitsweisen zu erkennen. Beide Arbeitsweisen sehen die gleichen Schichten.

Arbeitsweise A. Interpretiert die Schichtabfolge nicht, der Leser könnte zu dem Ergebnis kommen, dass das Täfer drei, eventuell vier, mal gestrichen wurde. Daraus könnte der Leser interpretieren, dass das Täfer einen bauzeitlichen Zustand: Fassung 1, gebrochenes Weiss aufwies und in der Folge zwei, eventuell drei, mal überfasst wurde.

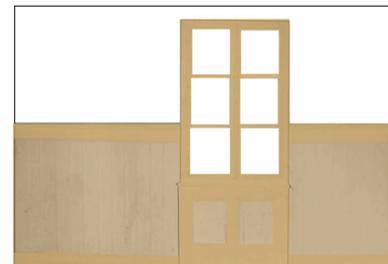
Visualisierung Arbeitsweise B

Fassung	Arbeitsweise A	Fassung	Arbeitsweise B
1	Gebr. Weiss	1	Gebr. Weiss Grundierung
2	Lichter Ocker		Lichter Ocker, Sichtfarbe
3	Rot	2	Rot

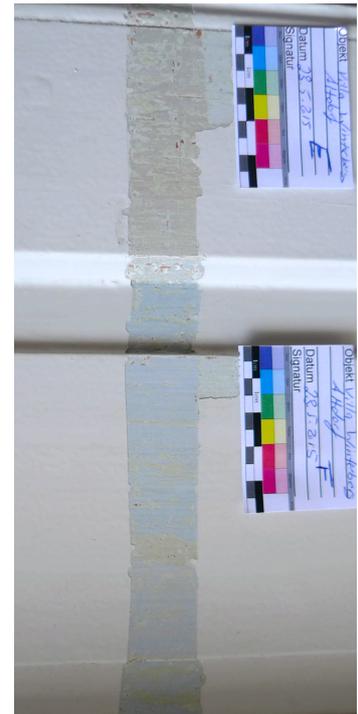
Beispiel: Sondage F, Fries Brusttäfer

0270 Hohenrain, Kt. LU, Heiliggeistliches Zentrum Hohenrain Untersuchung der Innenräume, Befundkatalog		Objektnummer: 4202
Befundnummer 206	Verfah nr.:	Standort:
Bezeichnung Sondage: Fries mit weissen Marmorstein und Blöchen. Ober- oder eine braun Oxidierbohlen mit Stahlwerk in rot-braun, schwarz und gelb.	Planlage: Plan 102: Wandfläche	Bemerkungen:
Einrichtung nach 1774	NCR:	
Dat: 31.05.2015	Dat:	
Befundnummer 207	Verfah nr.:	Standort:
Bezeichnung gelbe Tapete mit weissen - braunem Zierack Mauer und kleinen Blöchen	Planlage: Plan 102: Wandfläche	Bemerkungen:
Einrichtung Mitte 18. Jh. 1807/18	NCR:	
Dat: 31.05.2015	Dat: 31.05.2015

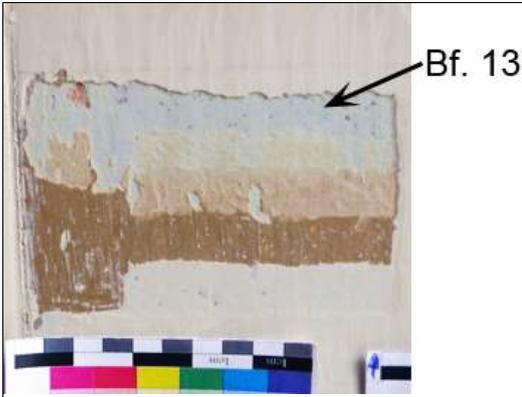
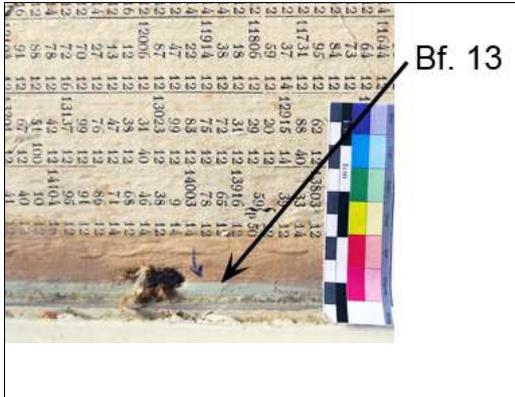
Datei: Bf_13_P1190550		Datei: Bf_13_P1190889

Befundnummer 13	Identisch mit:	Standort	
Beschreibung helles Helioblau		R. 1.02: Täfer, Einbauschränk, Fenstergewände R. 1.03: Täfer, Einbauschränk, Fenstergewände R. 1.04: Täfer, Einbauschränk, Fenstergewände R. 1.05: Täfer R. 2.02: Täfer R. 2.03: Täfer R. 2.04: Täfer	
Bemerkungen Monochrome Täferfassung. Datierung der Fassung Aufgrund der Zeitung die als Makulatur unter die Tapete gespannt wurde. In den Grenzbereichen Wandfläche / Täfer konnten Farbspuren auf der Zeitung lokalisiert werden.			
Einordnung	1850	NCS:	S 2005 - R80B

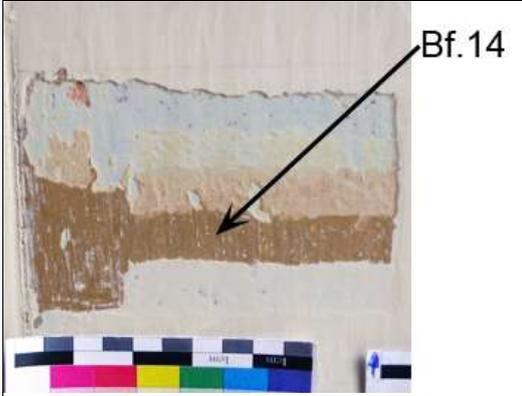
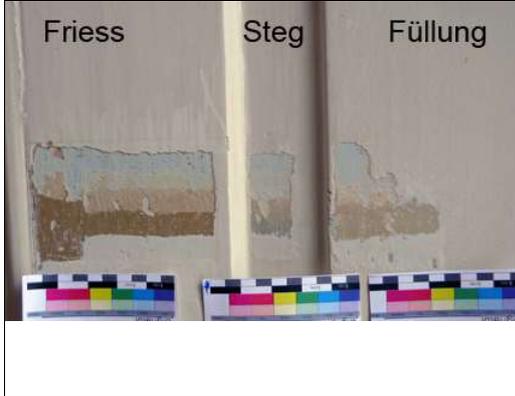
Datei: Bf_14_P1190550		Datei: Bf_14,15,16,17_P1190548

Befundnummer 14	Identisch mit:	Standort	
Beschreibung Umbra Natur		R. 1.04: Täfer, Einbauschränk - Friess	
Bemerkungen Poychrome Täferfassung, Friess dunkel Füllung hell Steg hell mit grüner Lasur			
Einordnung	1894	NCS:	S 4020 - Y20R

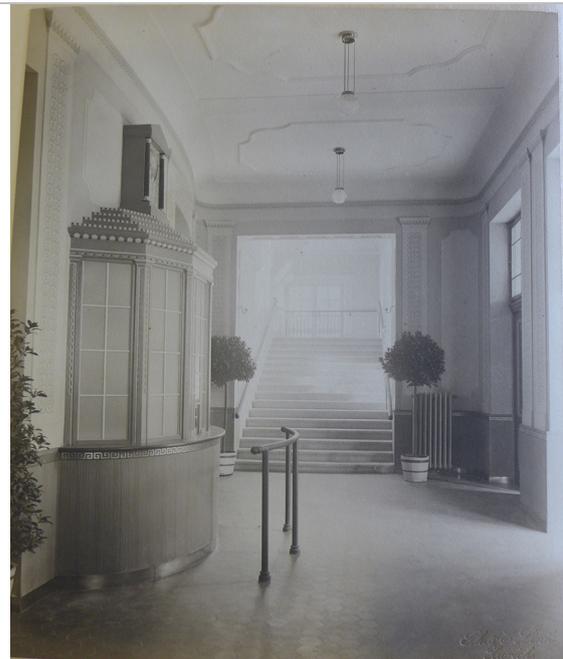
historische Abbildung aus der schweizerischen Bauzeitung Band 57/58 1911

- Die aufwendige Leimfarbenschablonierung im Pilaster wurde bei einer früheren Massnahme komplett entfernt. Ein rudimentärer Farbreste der Schablonierung konnte im Eckbereich einer Füllung gefunden werden.
- Der bemalte Sockel ist heute noch Grossteil unter der aktuellen Textilkaschierung und den Farbschichten von 1945 und 1980 vorhanden.
- Die Messinglambrie ist heute nur noch im Bereich des Kassenhäuschen und nördlich davon bis zum Treppenansatz vorhanden. Im übrigen Bereich wurde die Lambrie ersetzt, als Ersatzmaterial wurde Kupfer verwendet.

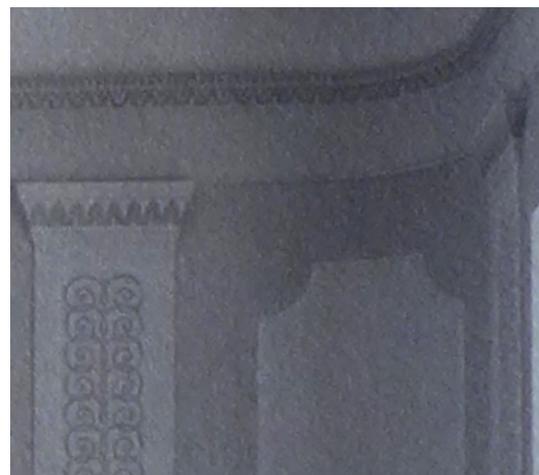
Detail historische Abbildung aus der schweizerischen Bauzeitung Band 57/58 1911

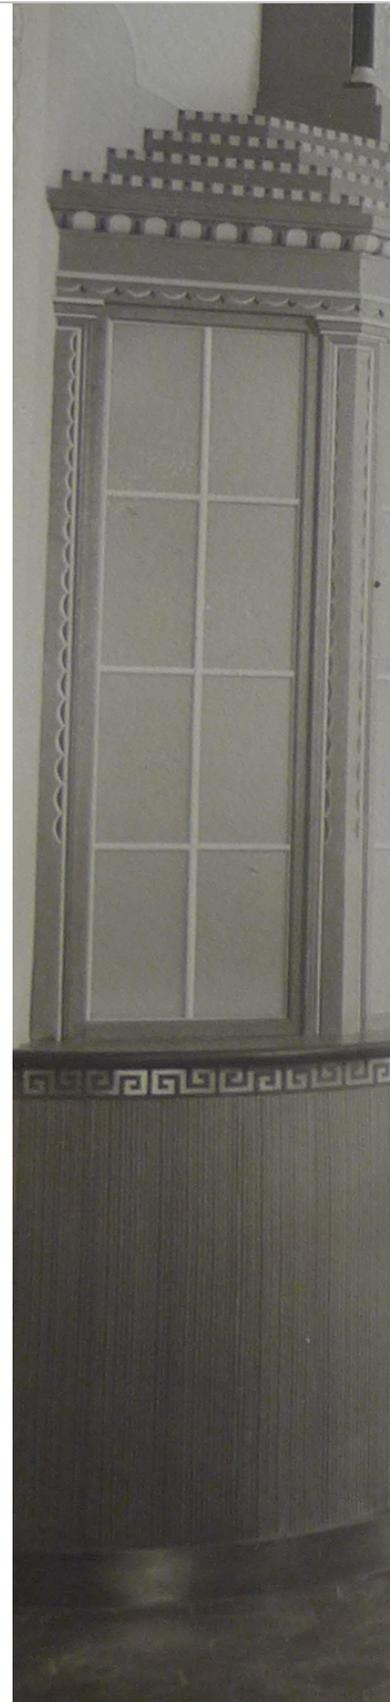
historische Abbildung aus der schweizerischen Bauzeitung Band 57/58 1911

- Wand- Deckenflächen: wahrscheinlich Leimfarbe, im Wandfriesbereich Öl oder Temperamalerei mit Goldelementen
- Holzwerk: Öl
- Struktur Bauzeitlich: vermutlich Leimfarbe
- Wand- Deckenflächen: Glatt
- Holzwerk: Glatt

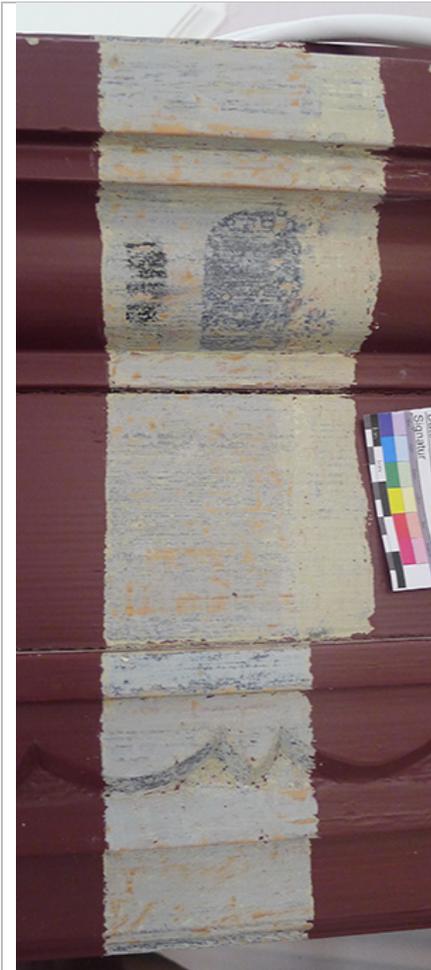
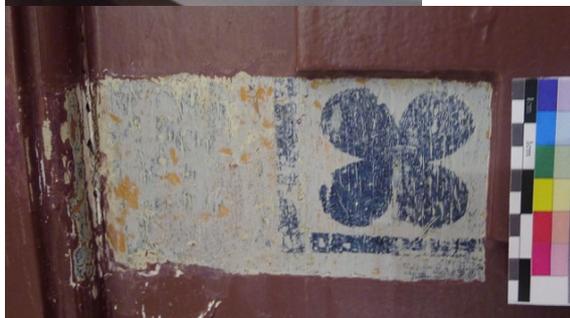
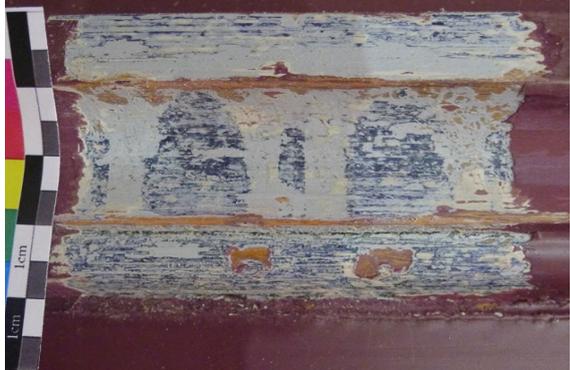
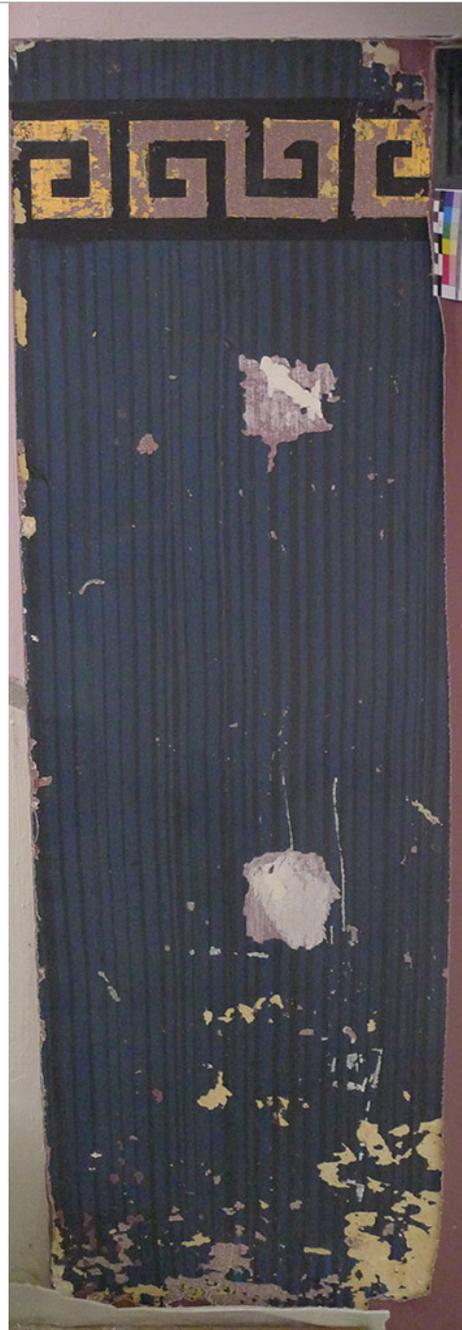
Sondage- und Befundabbildungen aus der aktuellen Untersuchung

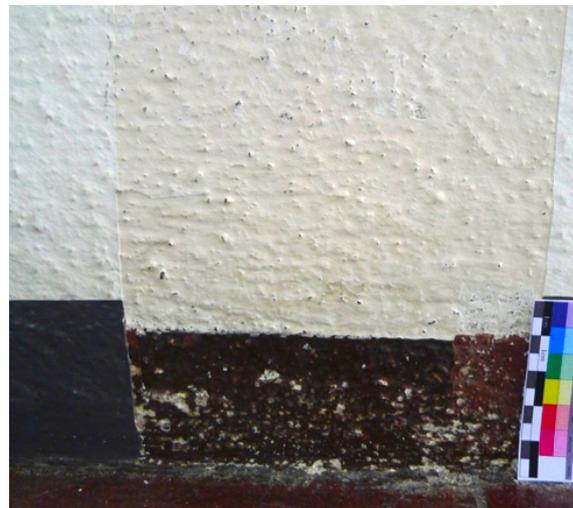
Datei: BS_138_P1140046

Sondierungsnr.	138	
Sondierungsposition	Treppenhaus EG -> 1 OG Wand / Sockelband	
Träger	Putz	
1934 Bauzeit	Grund	
	Fassung	Bf. 8 Grau, gelblich NCS S 2010 - Y
	Farbton	Bf. 75 Sockelband Braun NCS S 7020 - Y55R
1948 Renovierung im gleichen Farbkonzept	Grund	
	Fassung	Bf. 5 Ocker NCS S 2020 - Y
	Farbton	Bf. 67 Sockelband Braun-schwarz
1982 - 1993 Umbau Lift und Bürräume	Grund	
	Fassung	Bf. 26 gebr.Weiss NCS S 1002 - Y50R (sehr dünner Farbanstrich)
	Farbton	Bf. 26 gebr.Weiss NCS S 1002 - Y50R (sehr dünner Farbanstrich)
	Grund	
	Fassung	Bf. 10 Weiss NCS S 0500 - N (2x Anstrich)
	Farbton	Bf. 34 Dunkelgrau NCS S 7502 - G

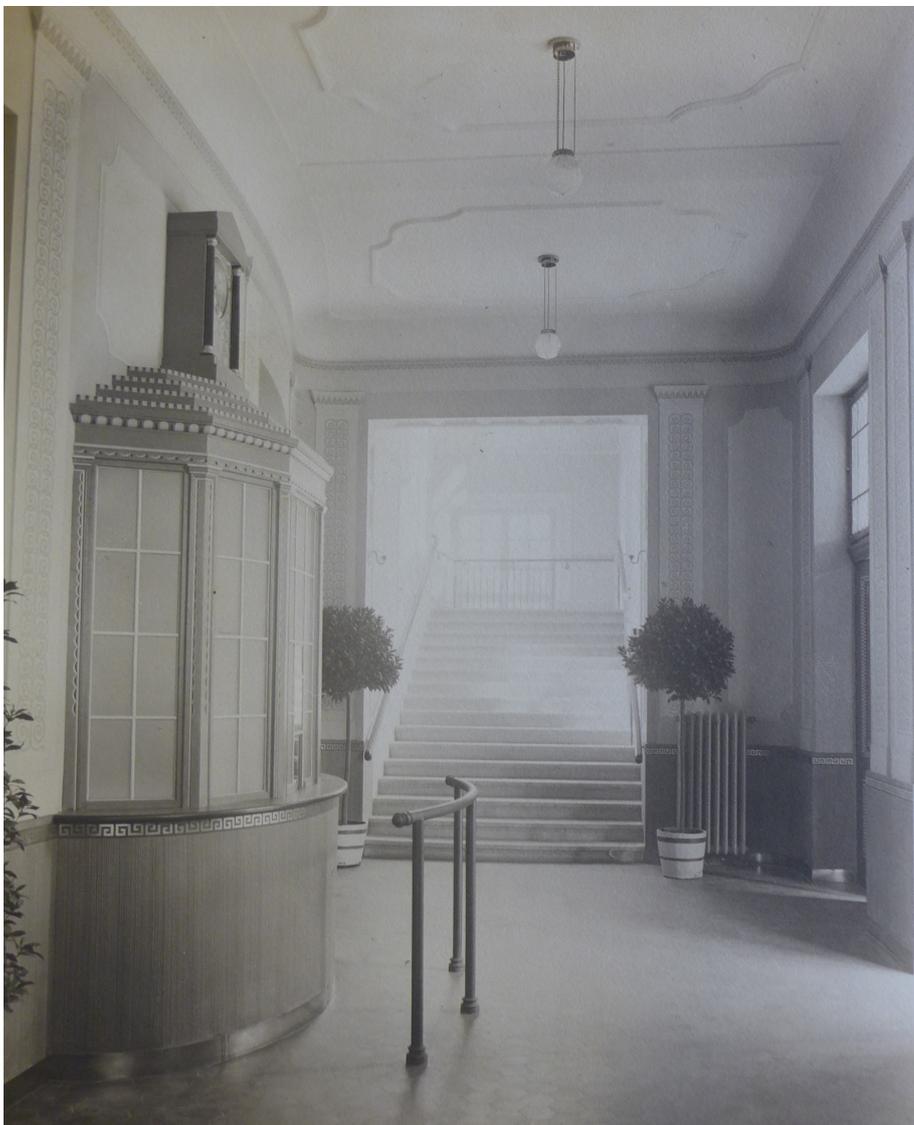
Zeitgenössische Fotografie, archiviert im Stadtarchiv Zug
Schweizerische Bauzeitung (1911): Das neue Theater-Kasino in Zug: erbaut durch Keiser & Bracher,
Arch. B.S.A. in Zug, Band 58, Heft 1
