# Der Fensterladen

Kleines Handbuch zu einem  
unterschätzten Bauteil

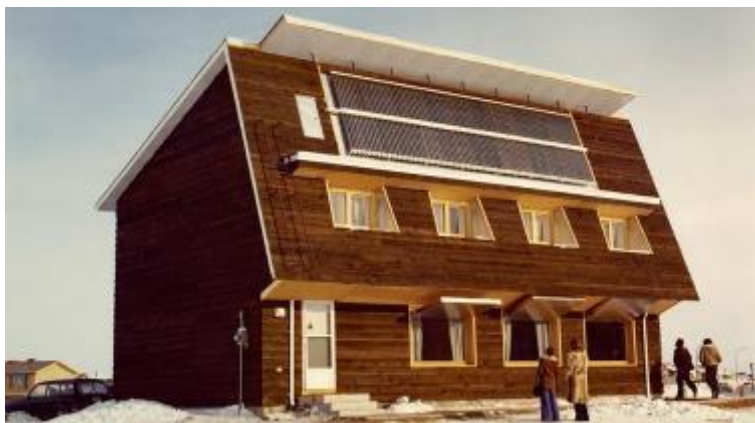
Abb. 3: Pionierhaus in Kanada mit wärmedämmten Fensterläden.

In den 1970er-Jahren hatten Wissenschaftler in Kanada und in den USA als Pioniere eine Art Passivhäuser gebaut. Da die Fenster damals noch relativ schlechte Werte hatten, wurden die Häuser mit Dämm-läden ausgestattet, welche in der Nacht geschlossen werden konnten. Tagsüber konnte die solare Wärme über die Fenster einfließen, nachts blieb die Wärme bei geschlossenen Läden im Haus (Humm, 2018, S. 31) (Abb. 3).

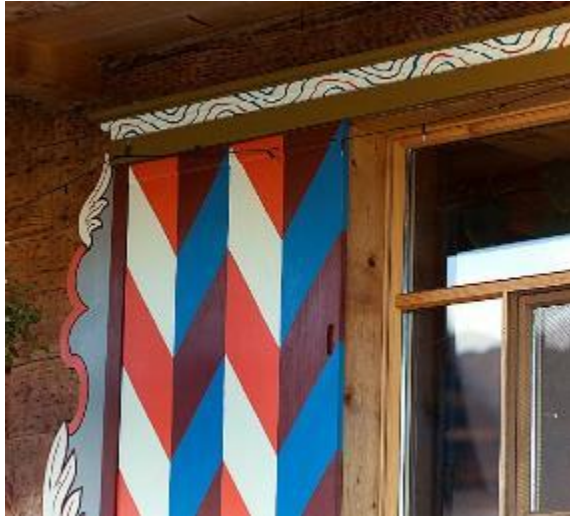
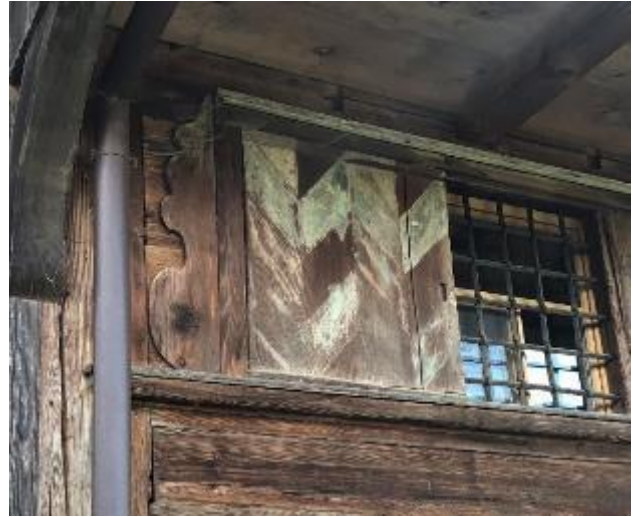
Abb. 6, 7: Bauernhaus Rützmatt, Ruswil, erbaut 1758. Die seitlichen Schiebeläden wurden nach einem unter der Konstruktion verbauten ursprünglichen Laden (rechts) behandelt. Man beachte die geschweiften Verkleidungen seitlich und die Verkleidung oben mit den passenden Malereien.

Vielfach wurden Fenster bereits in den vergangenen Zeiten erneuert oder verändert, und dies nicht immer mit der nötigen Sorgfalt. Bei «wertvollen Objekten» sollte man eine Recherche durchführen, was mit dem Haus seit seiner Erbauung passiert ist. Dies gilt auch für den Bereich des Fensterladens. Im Rahmen von seriösen Recherchen fand man beispielsweise beim Objekt Schornohaus in Schwyz (Abb. 16, 17, 175) auf alten Läden im Estrich wertvolle Malereien mit Blattgold hinterlegt. Und bei der Recherche des Bauernhauses Rüt matt in Ruswil fand man die ursprünglichen Schiebeläden mit Verkleidungen und Malereien verdeckt hinter der Fassade (Abb. 6, 7, 193, 194).

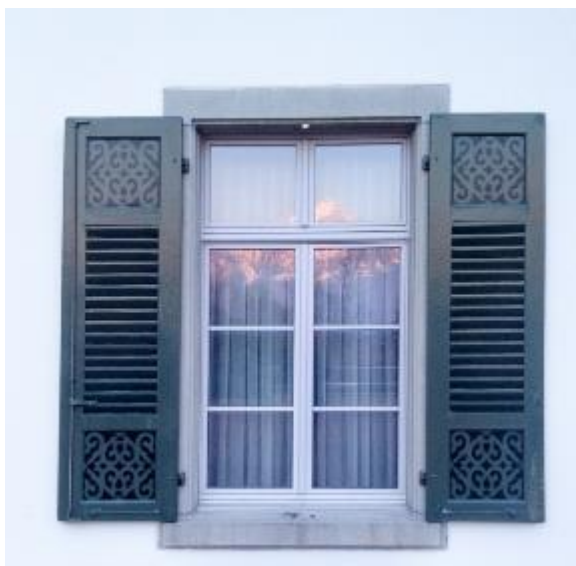
Abb. 20: Schwesternheim, Quarten SG, 1918. Haus im Heimatstil. Läden mit festen Lamellen und feinen Ornamenten.

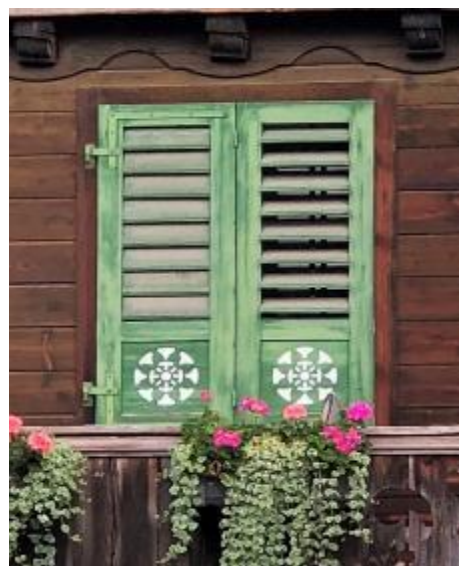
Abb. 21: Landi-Gebäude, Melchnau BE, 1938. Haus im Heimatstil. Läden mit beweglichen Brettli. Ornamente in Kontrastfarbe innen und aussen.

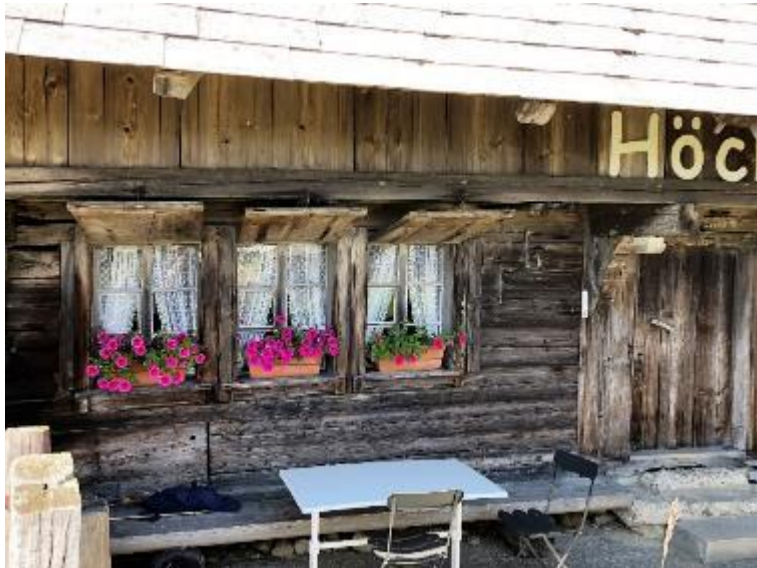
Abb. 24: Alp Hochänzi beim Napf. Klappläden bei Reihenfenstern, welche im Winter solid geschlossen werden können.

Drehläden	Seitlich drehende Läden, die Drehachse ist vertikal wie bei einer Türe. Der Laden kann innen oder aussen sein. Wird je nach Region in der Schweiz auch Schlagläden genannt.
Fallläden	Mit Gurten oder Seilen werden diese Läden von oben nach unten geschlossen (fallen). Die Fallläden sind meistens in der Fassade integriert. In gewissen Gebieten Bezeichnung für Läden, welche am Sturz aufklappbar (Klappläden) sind.
Faltklappläden	Läden zwei- oder mehrteilig, die zu einem Paket faltbar sind. Die Anwendung kann innen oder aussen sein (Abb. 26, 27).
Faltscherenläden	Eine Kombination aus Schieb-Falt-Klappläden, ein Produkt der neuen Architektur, welches eine Fassade als Gestaltungselement stark mitprägt.
Klappläden	Nach oben oder unten klappbarer Fensterladen. Die Drehachsen sind horizontal beim Sturz oder beim Sims, können also herunter oder hochgeklappt werden. Klappläden wurden vielfach für Kellerrfenster oder bei Fensterreihen für die mittleren Fenster gefertigt (Abb. 24).

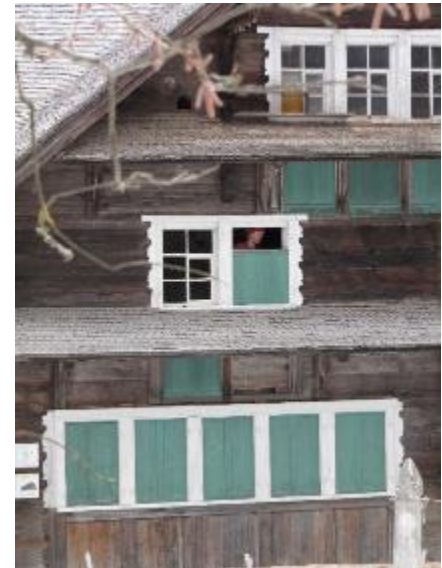
Abb. 25: Bauernhaus von Brülisau, Bal-lenberg. Zug- und Ziehläden.

Schlagladen	Ein anderer Begriff für Drehläden. Seitlich drehende Läden, die Drehachse ist vertikal wie bei einer Türe. Der Laden kann innen oder aussen sein.
Setzläden / lose Läden	Holzläden, die vor eine Fensteröffnung gesetzt werden und mittels Querbalken arretiert wurden. Älteste Art zum Verschliessen von Öffnungen.
Spalettläden	Zwei- oder mehrteilige Läden, welche mit Scharnieren miteinander verbunden sind. Diese Läden können zu Paketen gefaltet werden (Abb. 26, 27).
Stellladen	Fensterladen mit Ausstellteil in Klappenform, in Südeuropa sehr gebräuchlich. Ein alter, nicht mehr gebräuchlicher Ausdruck lautet auch Abattant (franz. Klappe).
Innenläden	Nach innen öffnend, bis zum Barock die am häufigsten verbreitete Öffnungsart, in südlichen europäischen Ländern noch weitverbreitet (Abb. 28).
Zug-Ziehläden	Mit Gurten oder Seilen werden diese von unten nach oben gezogen (Abb. 25).

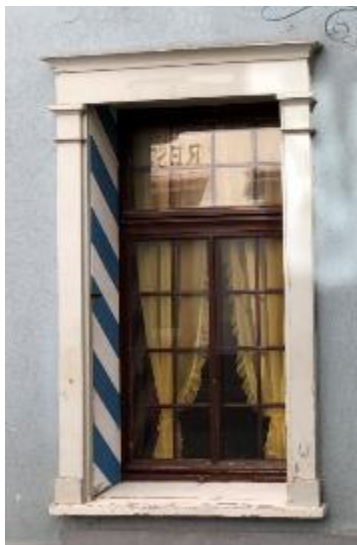
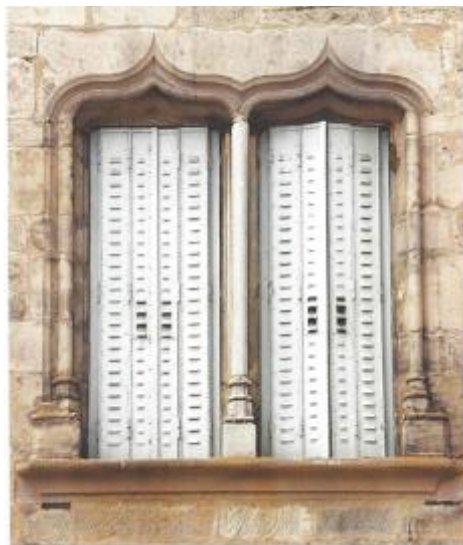
Abb. 26, 27: Spalettläden, Faltklappläden oder Persienne. Bild links Ausführung in Holz im offenen Zustand. Laden kann in der Leibung versorgt werden. Bild Mitte Ausführung in Metall im geschlossenen Zustand.

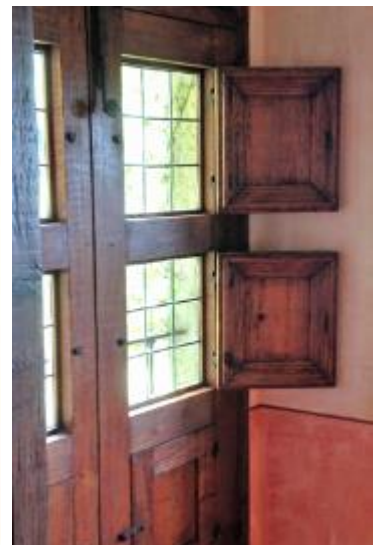
Abb. 28: Innenladen wie im Mittelalter gebräuchlich.

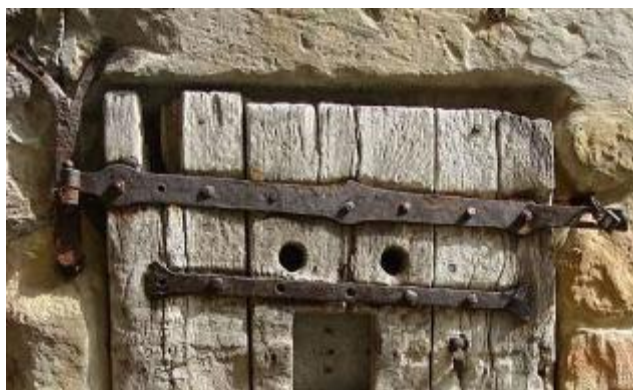
Abb. 30: Detail eines Ladens, bei dem das Holz mit Langbändern zusammengehalten wird. Das zweite, geschmiedete Flacheisen ist üblicherweise nicht vorhanden.

Die einfachste, sehr rudimentäre Art von Fensterläden sind stumpf nebeneinander liegende, nicht verleimte Bretter, die mit Langbändern fixiert wurden (Abb. 30, 32). Etwas stabiler ist die Konstruktion, wenn die einzelnen Bretter miteinander gespundet (z.B. Nut und Kamm) und mit den Langbändern fixiert sind. Bei beiden erwähnten Konstruktionen kann der Laden mit der Zeit aus dem Winkel fallen. Aus diesem Grund werden bei einfachen Ladenkonstruktionen Latten in Z-Form aufgeschraubt, früher aufgenagelt. Im Buch «Die Konstruktionen in Holz» steht, dass die Verstrebungen immer so angebracht werden sollen, dass der untere Teil der Verstrebung an der Bandseite liegt (Warth, 1900, S. 295). Langenbeck schreibt über einlagige Brettertüren, dass die diagonale Verstrebung erst nach der Jahrhundertwende um 1900 aufgekommen ist (Langenbeck, 2002, S. 109) (Abb. 31).

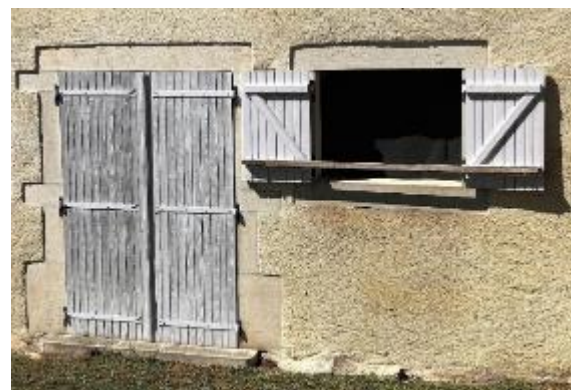
Abb. 31: Offenes und geschlossenes Licht Läden mit aufgedoppelten, geschraubten Latten in Z-Form.

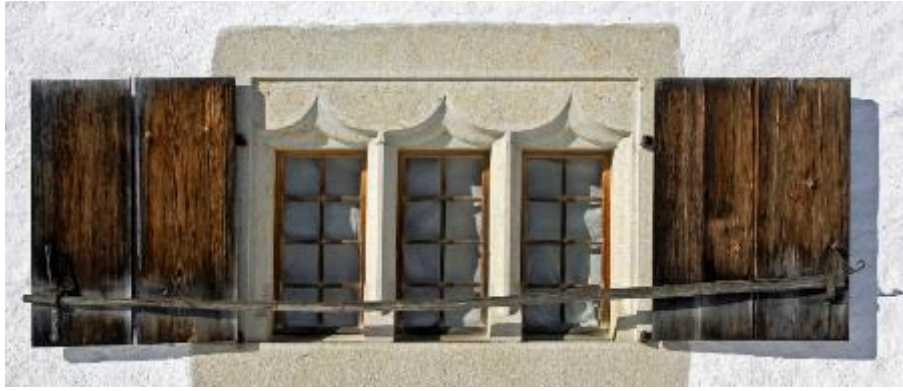
Abb. 32: Schlichter Bretterladen, als Ladenrückhalter ist eine Holzstange eingehängt.

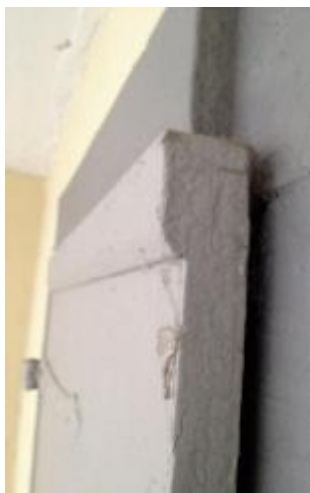
Abb. 33: Altstadtthaus, Willisau. Barocker Laden mit vorstehender Anfassleiste.

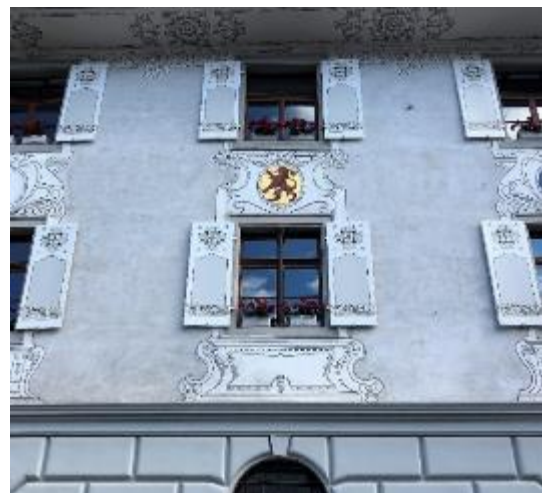
Abb. 35: Rathaus, Willisau, 1720. Läden mit Malerei, unten und oben mit bündigen Anfassleisten, welche übermalt sind.

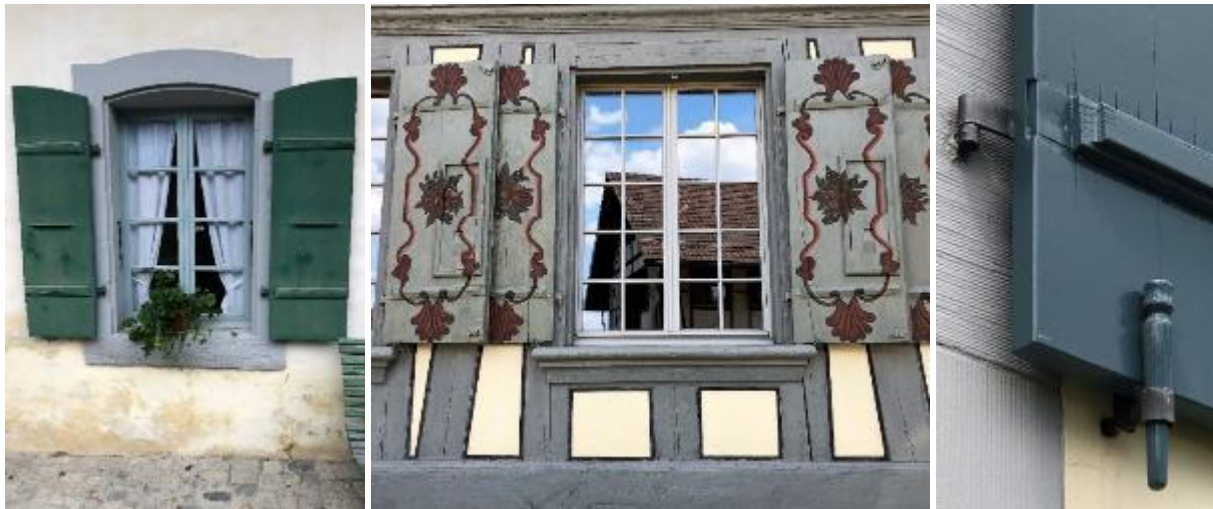
Abb. 37 bis 39: Gegratete Läden. Mittleres Foto: Speziell bei den jeweils rechten Läden sind die Schieber zum Öffnen, was man nur sehr selten sieht. Rechtes Foto: Anfangsstadium eines Schadens bei der Gratleiste.

Flächige Läden werden meist mit Gratleiste (manchmal auch Einschubleiste genannt) konstruiert (Abb. 37 bis 39). Heute kann eine Gratleistenverbindung sehr wirtschaftlich auf der CNC-Maschine gefertigt werden. Früher war dies aufwendig und wurde folgendermassen gemacht: «Nachdem derselbe genau vorgegrissen, wird mittels des Schnitzers in zwei Schnitten eine Art Spitznute hergestellt, als Führung für die nachfolgende Gratsäge. Letztere schneidet in einen Winkel von ca. 75° zwei Schnitte auf eine Tiefe von ungefähr 1/3 der Holzstärke, so dass nach Entfernung des dazwischen liegenden Holzes mittels eines Stechbeitels und des Grundhobels eine schwalbenschwanzförmige Nute, der Grat, entsteht.» (Kraut et. al. 1899, S. 38) Anschliessend wurde mit dem Grathobel die Gratleiste gefertigt.

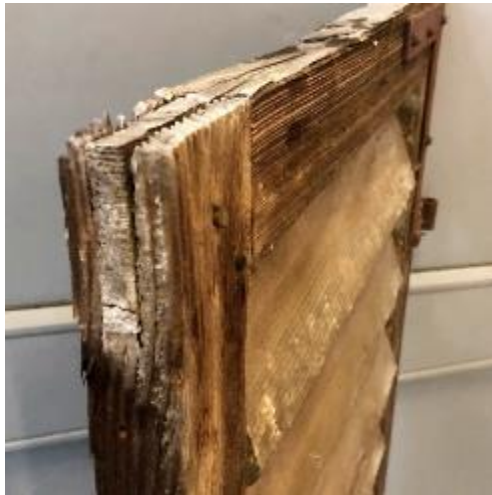
Abb. 51: Laden aus der zweiten Hälfte des 19. Jh. (Zeit geschätzt). Die Ecken sind nicht verleimt, sondern nur mit Holznägeln fixiert.

Die ersten Läden in Rahmenbauweise im Mittelalter wurden mit Schlitz und Zapfen gefertigt, die Rahmenecke wurde durchgehend geschlitzt und gezäpft (Abb. 52). In der Regel hatte das aufrechte Fries den Schlitz und das quere Fries den Zapfen. Die Holzdicke wurde gedrittelt, die genaue Schlitzbreite ergab das Stemmeisen. Die Ecken wurden mit Holznägeln über die Diagonale zusätzlich fixiert (Schrader, 2015, S. 21) (Berpohl et. al., 1952, S. 89). Diese Art von Verbindung war einfach zu fertigen, da der grösste Teil gesägt werden konnte. Die Problematik dieser Verbindung ist witterungsbedingt, weil bei den oberen Rahmenecken Wasser eindringen kann. Aus diesem Grund versagte diese Verbindung und ist aus heutiger Sicht für ein Aussenbauteil untauglich (Abb. 51).

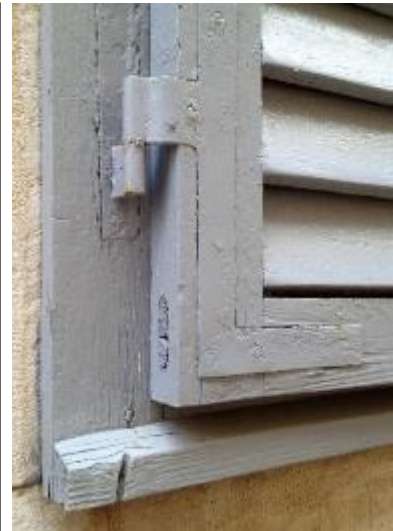
Abb. 54: Laden mit beweglichen Lamellen, mit durchgehenden Zapfen verkeilt.

Die geschlitzte Verbindung wurde weiterentwickelt als «Gestemmt mit Beizapfen» (die Deutschen nennen diese Verbindung «Gestemmt mit Nut» oder «Gestemmt mit Federzapfen») (Abb. 53, 54). Bis Mitte des 20. Jh. (je nach Gegend noch länger) liess man das aufrechte Fries meistens noch durchlaufen und der gestemmte Zapfen wurde durchgehend ausgeführt. Profiliert wurden bei den Läden mit Lamellen nur die Querriese. Solange die aufrechten Fries durchliefen, konnte man eine gerade Absetzung machen. Das «gestemmte Loch» für den Zapfen fertigte man, indem man links und rechts je ein Loch bohrte und das Zapfenloch dazwischen durchstemmte. Beim von aussen sichtbaren Zapfen schlug man beim Verleimen zwei Keile von aussen hinein (Abb. 53).

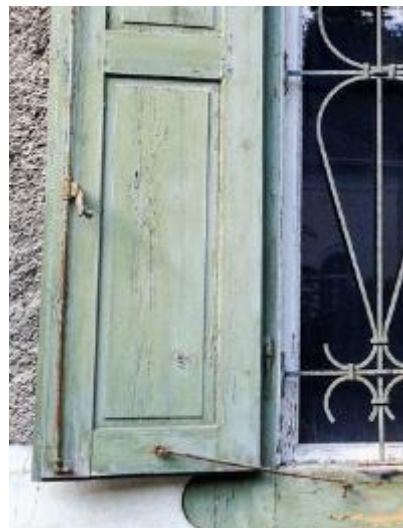
Abb. 57: Ladendetail, gestemmt mit Beizapfen auf Contrefacon.

Bei gewissen Läden, vielfach mit Füllungen, wurden nicht nur die queren, sondern auch die aufrechten Friese profiliert oder gefast. Die Absetzung bei profilierten Friesen war meistens auf Gehrung (in Deutschland auf Hobel) (Abb. 57). Bei gefasteten Friesen wurden diese vielfach auf Contrefacon (in Deutschland auf Fas) ausgeführt (Kraut et. al., 1899, S. 172.) (Abb. 56).

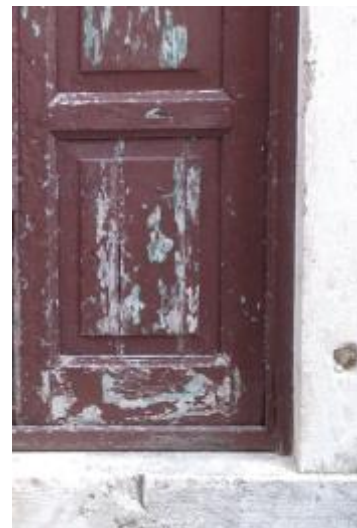
Abb. 56: Ladendetail, gestemmt mit Beizapfen auf Gehrung.

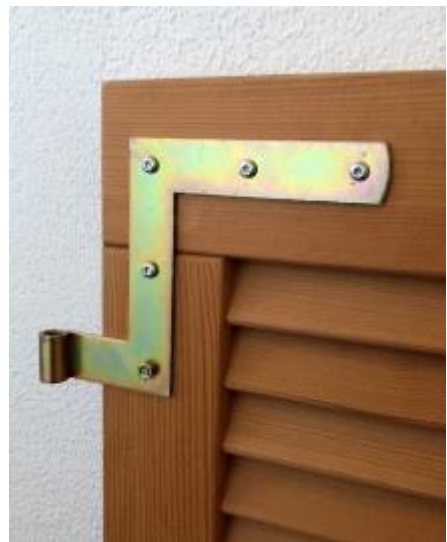
Abb. 59: Ansicht Ecke. Feste Lamellen mit gerundeten Kanten, wodurch eine «offene» Fuge entsteht.

In der modernen Fensterladenproduktion werden sämtliche Kanten gerundet. Dies ist wichtig, damit an den Kanten der Farbauftrag dicker und somit langlebiger ist. Gerundete Kanten ergeben jedoch eine «offene» Fensterladen-Fuge (Abb. 59). Das ist in der Denkmalpflege nicht erwünscht, für die Langlebigkeit eines Anstrichs/Fensterladens jedoch existenziell.

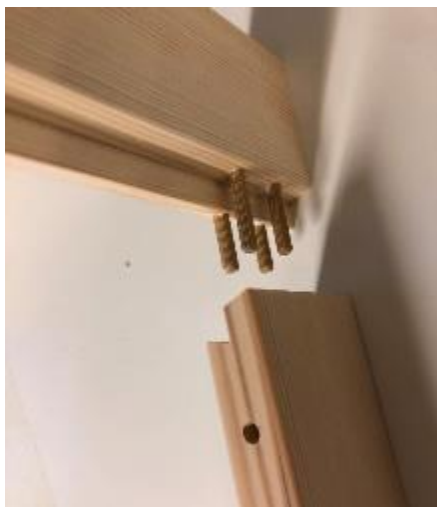
Abb. 62: Unverleimte obere rechte Ecke eines Ladens mit beweglichen Brettli, auf Contrefaçon mit vier Dübeln.

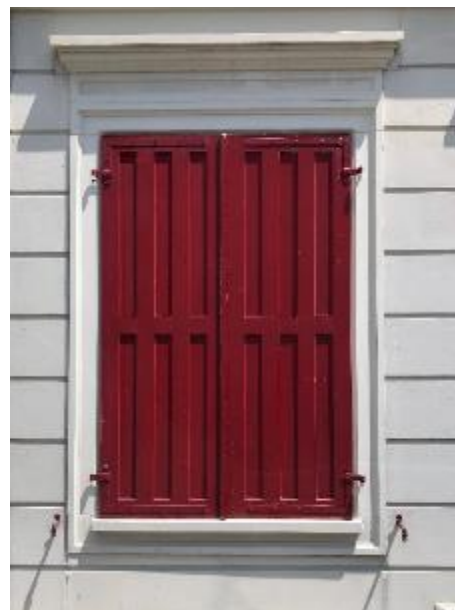
Abb. 64: Gasthaus im Historismus, Willisau. Gerade Füllungen als Zierelement. Aussergewöhnlich ist, dass Füllungen und Frieze gleich breit sind.

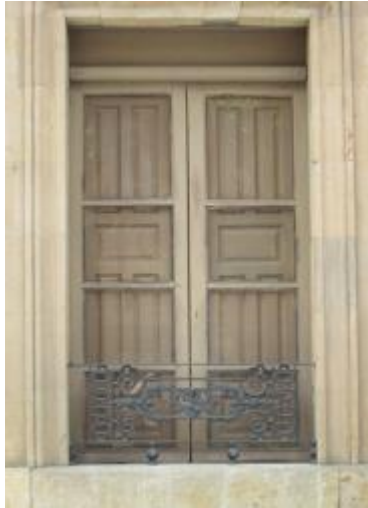
Abb. 65: Innenläden gestemmt, mit div. abgeplatteten Füllungen.

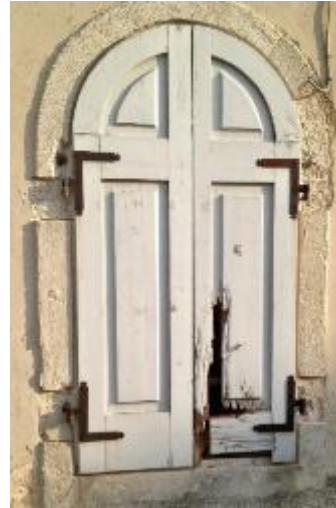
Abb. 66: Laden, verfault im Bereich der unteren Füllung.

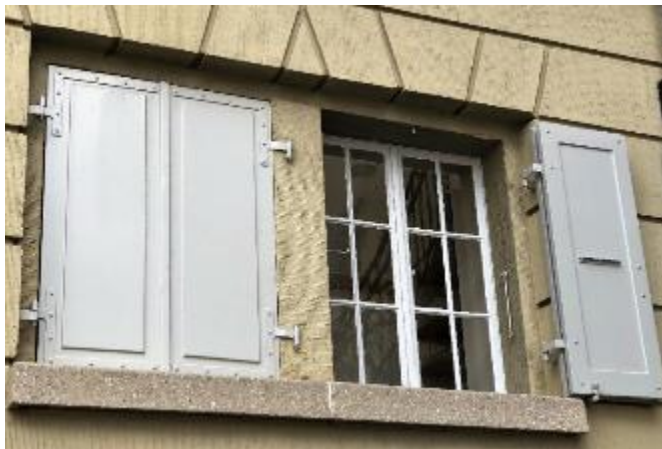
Abb. 68: Überschobene Füllungen, im geschlossenen Zustand vorstehend, im offenen Zustand zurückstehend.

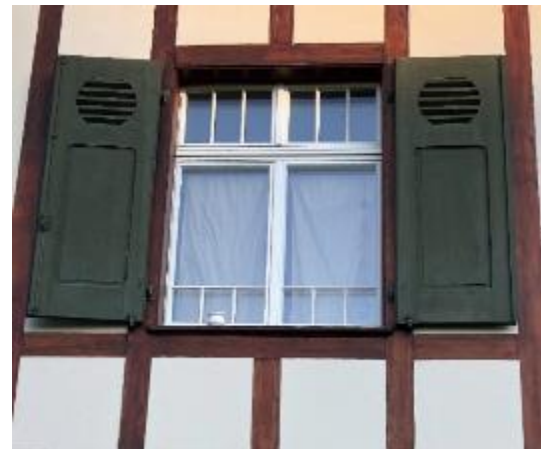
Abb. 69: Kombination von Füllungen und Lamellen. Profil bei den Füllungen wurde ein- und ausgefahren.

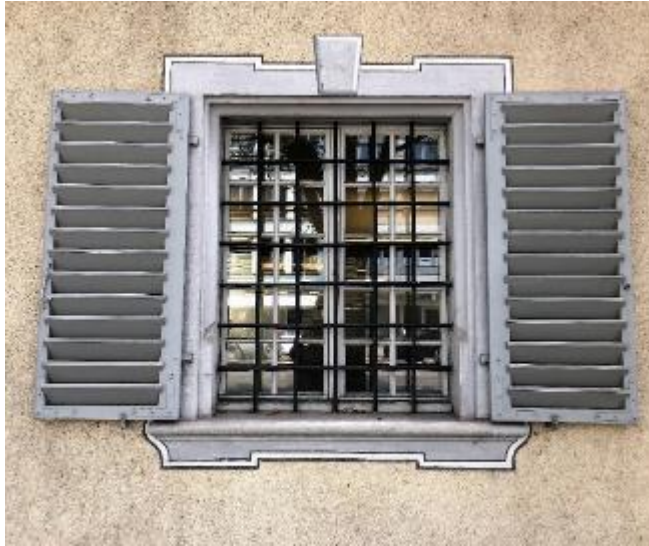
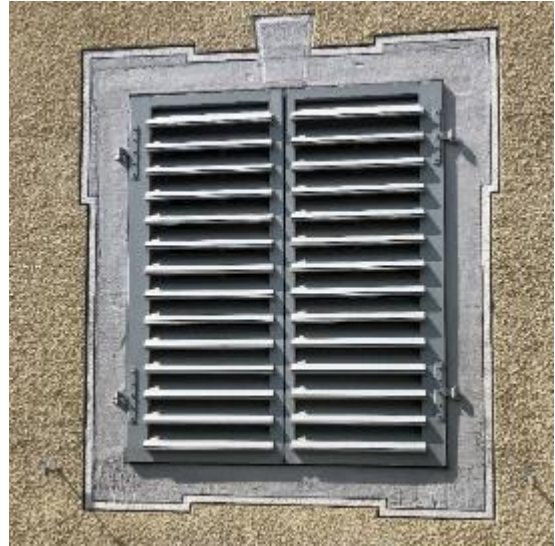
Abb. 74, 75: Läden mit beidseitig vorstehenden Lamellen im offenen und geschlossenen Zustand. Die Lamellen sind so angeordnet, dass im geschlossenen Zustand Regenwasser nach aussen abfließen kann.

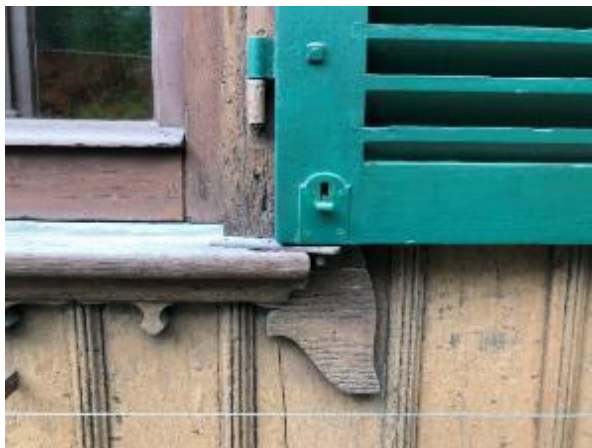
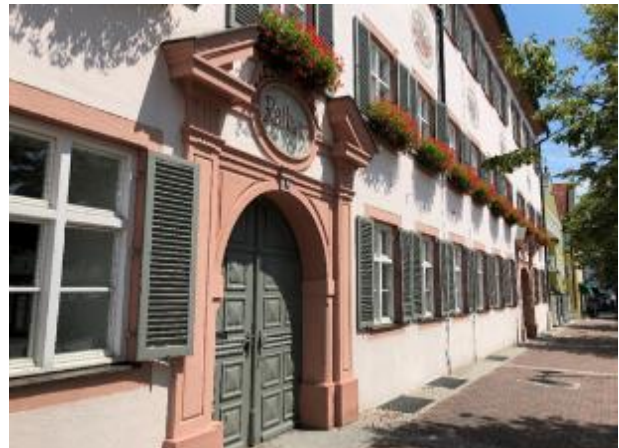
Abb. 76: Detail eines Ladens im Schweizerhausstil mit bündigen Lamellen. Speziell: Rückhalter mit Stossriegel. In der Leibung auf Rahmen montiert wie in Deutschland weit verbreitet.

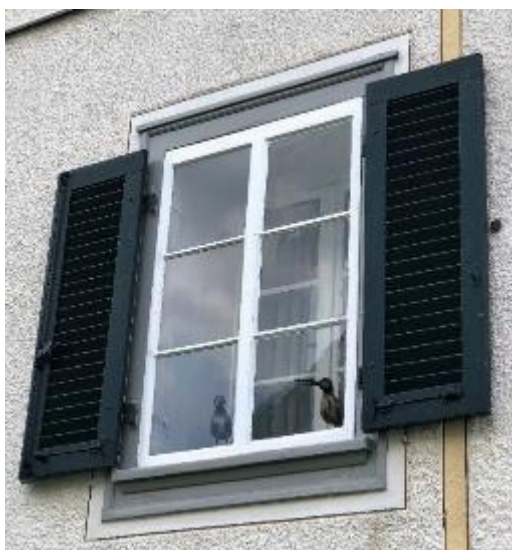
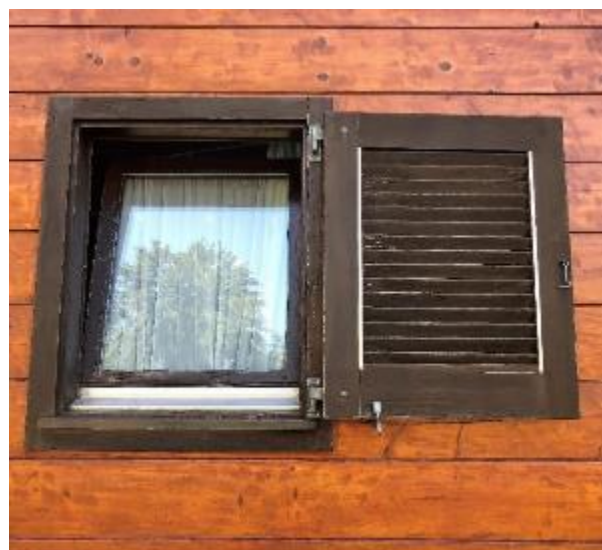
Abb. 78: Biedermeier-Wohnhaus in Schwyz, feste Lamellen zurückstehend aus neuerer Zeit.

Abb. 79: Chalet, Fischbach LU, feste Lamellen zurückstehend. In den 1970er-, 1980er-Jahren wurde manchmal anstelle der Fräsungen im Fries eine entsprechende Aluleiste eingesetzt, was eine einfachere maschinelle Einrichtung des Jalousiebauer erlaubte.

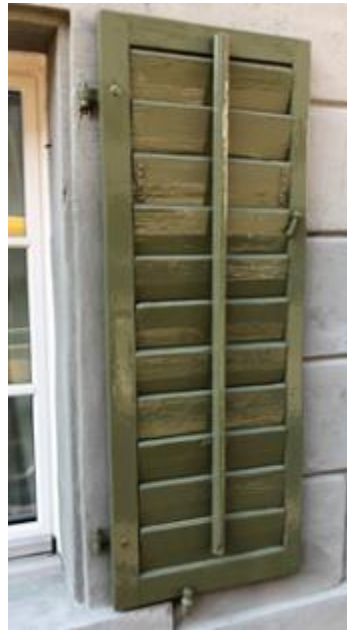
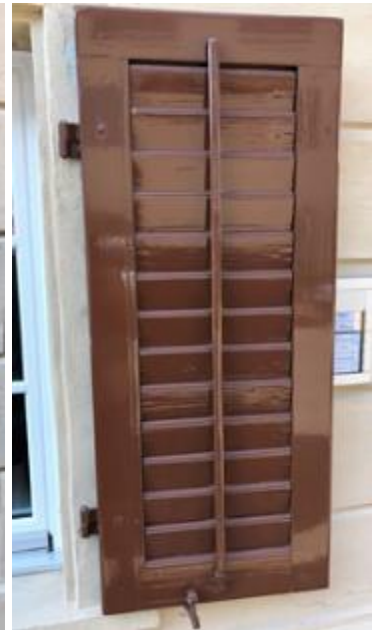
Abb. 86, 87: Deutlich sichtbar die Veränderung der Proportionen der Läden. Links mit schmalen Rahmen und breiten Brettli, ca. Anfangs 20. Jh.. Rechts breiter Rahmen und schmale Brettli, ca. 1950/60er-Jahre. Links ohne Brettlisteller, rechts mit Holzriegel als Brettlisteller.

Die Läden in der Schweiz wurden auf eine andere Art weiterentwickelt: Bei uns wurde ein Ruder in der Mitte des Ladens Standard (Abb. 83, 84). Der Rahmen wurde breiter (seitlich Standard 85 mm) und die Brettli schmaler (Standard 90 mm) (Vergleich Abb. 86 ,87). Anstelle der Holzzapfen verwendete man Metallhülsen. Bei einer der Kanten setzte man eine Einsatzleiste ein, damit die Brettli nachträglich montiert werden konnten. Heute fertigt man die Läden ohne Einsatzleisten. Mit der Zeit kamen verschiedene Typen von Brettlistellern auf (Abb.124 bis 27).

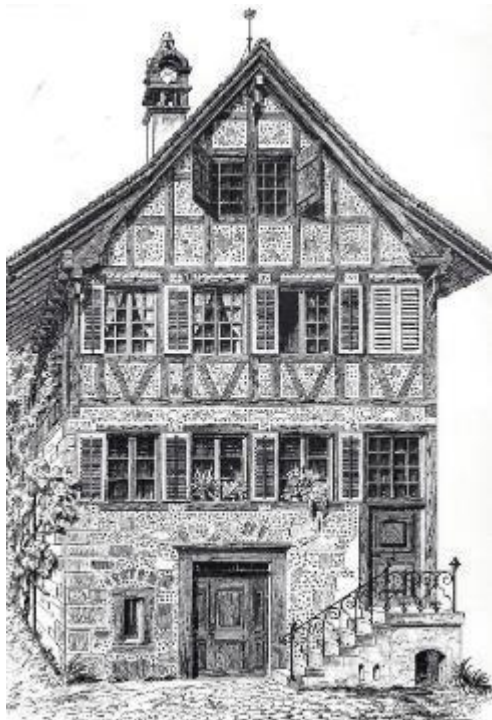
Abb. 88: Meierhof in Höngg. Zeichnung von Ernst Gladbach, Buch erschienen 1863, EG und OG Läden schon mit beweglichen Brettli. DG noch feste Läden mit Gratleisten

Die ersten Läden mit beweglichen Lamellen verbreiteten sich ab 1850 (Scherb, 2013, S. 3). Der Einzug der neuen Laden-Art muss relativ schnell geschehen sein, denn schon im Buch «Der Schweizer Holzstyl», erschienen 1868, sieht man bewegliche Läden (Abb. 88). Heute ist der Laden mit beweglichen Brettli (gängiger Schweizer Ausdruck von beweglichen Lamellen) weit verbreitet. Bei den ersten Läden mit beweglichen Lamellen in der Schweiz hatten die Brettli seitlich Holzzapfen und die Eckverbindung war nicht verleimt (geschlitzt mit Holznägeln oder als Beizapfen mit Keilen). Dies, damit man die beweglichen Teile jederzeit einbauen konnte. Der Rahmen war relativ schmal, seitlich um die 6 cm breit, und die Brettli rund 12 cm breit.

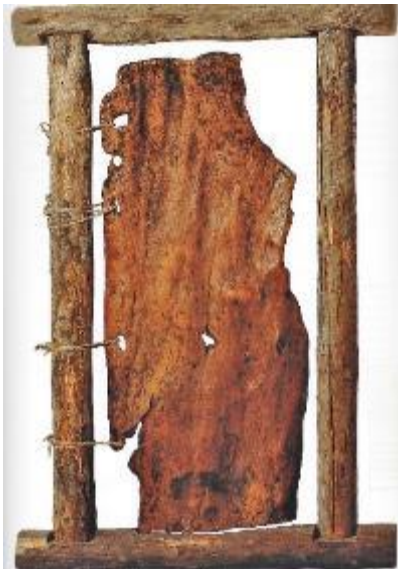
Abb. 90: Holztüre mit Drehzapfen aus Holz unten. Moorsiedlung Robenhäusern, Wetzikon.

Die ersten Drehtüren kommen noch ohne Metallbeschläge aus. Bei den Pfahlbauern in der neolithischen Zeit (ca. 3700 v.Chr.) fand man schon Türen, welche sich mittels eines Holzzapfens und Sehnen drehen liessen (Altorfer, 1999, S. 217 ff) (Abb. 90).

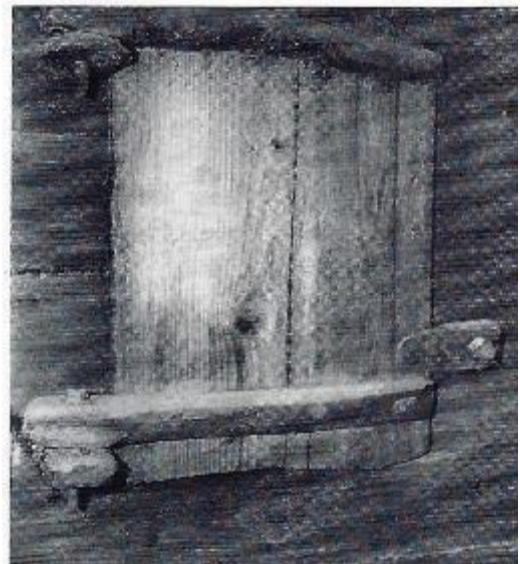
Abb. 92: Mollis, Schlagladen im Dachgeschoss, alle Beschläge in Holz.

In der Gotik wurden immer noch Läden mit hölzernem Drehzapfenband (Ausdruck in Deutschland Wendezapfen) (Abb. 91, 92) montiert. Man sparte an den teuren Eisenbeschlägen (Klos, 2015, S. 8). In der Gotik hielten bei den Drehbeschlägen Langbänder oder auch die kürzeren Lappenbänder als Fensterladenbeschläge Einzug. Die gotischen Beschläge waren in ihrer handwerklichen Metallbearbeitung meist noch sehr einfach und roh (Schrader, 2015, S. 44). In der Renaissance erschuf man deutlich feinere Beschläge. Damit ein Rahmen besser im Winkel blieb, kamen Eckwinkelbänder auf (Schrader, 2015, S. 50).

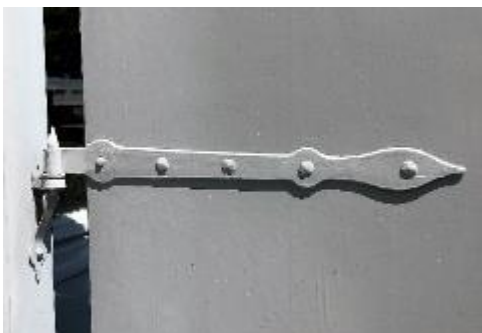
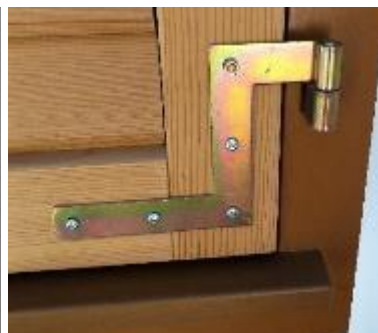
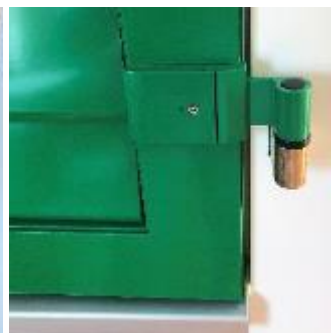
Abb. 95 bis 97: Diverse Bänder mit Kloben. Links Stützkoben mit Langband im barocken Stil, Mitte Futterkloben mit Winkelband (heute Standardband, schön ausgemittelt auf dem Rahmenfries), rechts Aluladen mit verstellbarem Band.

Über alle Entwicklungsphasen hindurch ist das Langband jenes Band, welches für Brettartige Läden verwendet wird (Abb. 95). Das Winkelband wird für die Rahmenkonstruktionen verwendet (Abb. 96). Seit der Gotik werden bei Fensterläden mit Drehbeschlägen praktisch immer Bänder mit Kloben verwendet. Diese Bänder aus Metall haben die Aufgabe, den Drehladen um eine feste Achse zu drehen. Diese Bänder bestehen aus zwei Teilen: einem Kloben, welcher am Bau befestigt ist, und dem Band, welches am Laden montiert ist. Die Bänder sind nicht nur zum Drehen, sondern gaben dem Laden auch noch eine stabilisierende Funktion. Bei rahmenartigen Läden werden bei den Ecken, auf welchen kein Band angebracht wird, oftmals Scheinwinkel montiert. Dies einerseits aus optischen, andererseits jedoch auch hier aus statischen Gründen. Ebenfalls um eine bessere Stabilität des Ladens zu erreichen, gibt es in Frankreich Bänder, die nicht in Winkelform, sondern in U-Form gehalten sind. (Abb. 99).

Beim Aluminiumfensterladen hat sich ein verstellbares Band etabliert, welches im Aluprofil eingehängt wird. Dies kann wirtschaftlich montiert werden und stimmt von den Massen her immer (Abb. 97). Beim Holzfensterladen wird auch ein verstellbares Winkelband angeboten, welches wenig verwendet wird – und wenn doch, von eher unqualifizierten Monteuren (Gerad de Waard, Gespräch 6.9.2018). Aus optischer Sicht ist dies im denkmalpflegerischen Bereich nicht anzuwenden (Abb. 94).

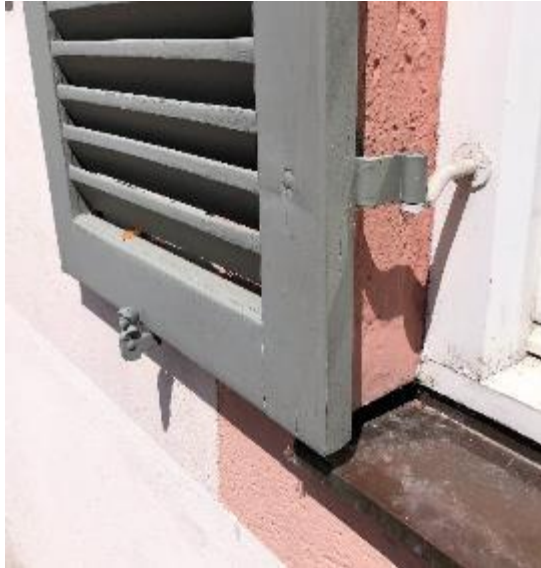
Abb. 98: Anschlag zwischen Leibung auf Blendrahmen mit passendem Kloben (oft verwendet in Deutschland).

Je nachdem, ob die Anschlagart auf die Leibung, zwischen die Leibung oder in einem Leibungsfalz erfolgt, sind unterschiedliche Drehbeschläge nötig. In Deutschland werden Läden oft auf den Blendrahmen montiert (Abb. 98). In der Schweiz erfolgt der Anschlag meistens auf ein Fensterfutter, das Steingewände oder das Mauerwerk, und in der heutigen Zeit zum Teil auch auf Aussenisolation. Die verschiedenen Einbausituationen werden ausglich mit unterschiedlichen Kloben (Abb. 100) und verschiedenen Kröpfungen der Bänder.

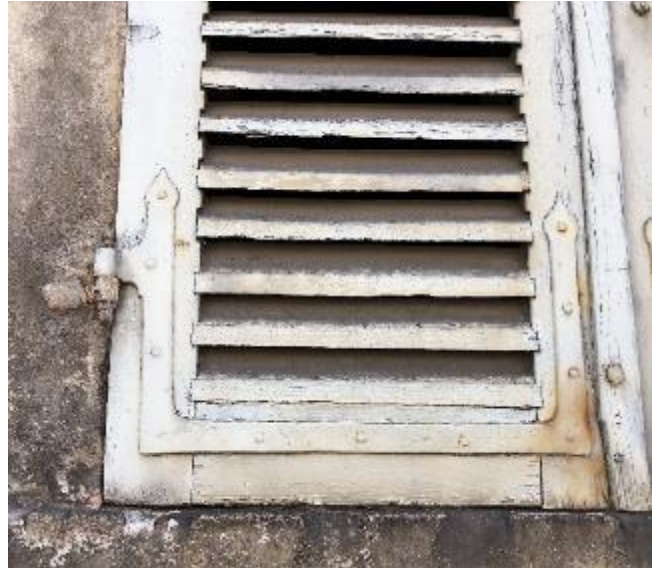
Abb. 99: Ladenband in U-Form, genau auf Breite des Ladens angefertigt. Burgund, Frankreich.

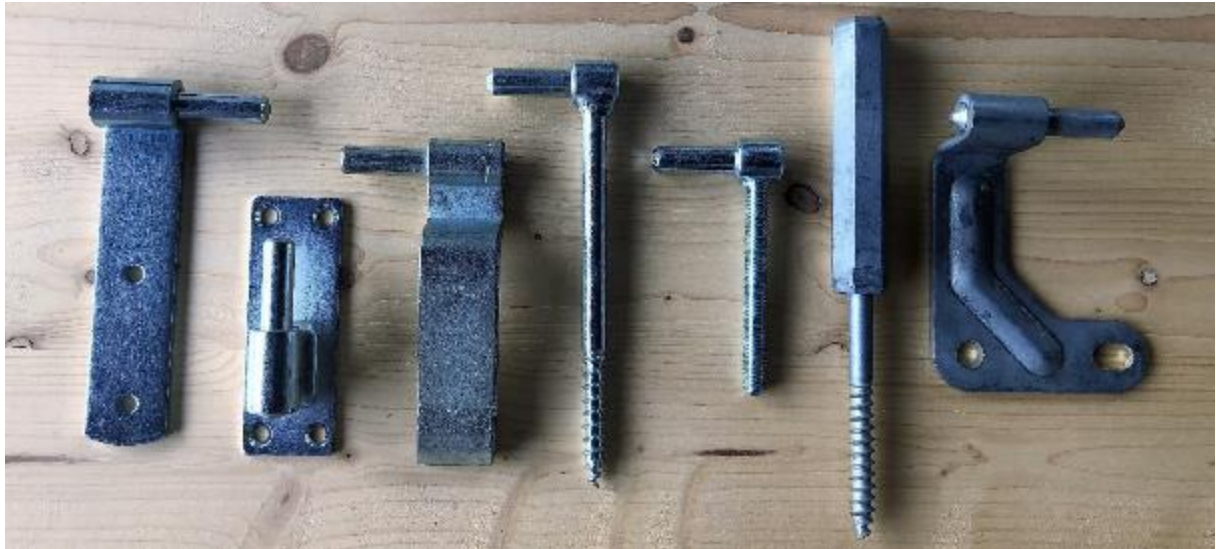
Abb. 100: Diverse Kloben, die heute verwendet werden, Benennung von links nach rechts: Futterkloben, Aufschraubkloben, Mauerkloben zum Einmörteln, Kloben mit Holzgewinde, Kloben mit metrischem Gewinde zum Dübeln, Beschlägeträger und Kloben für Aussenisolation.

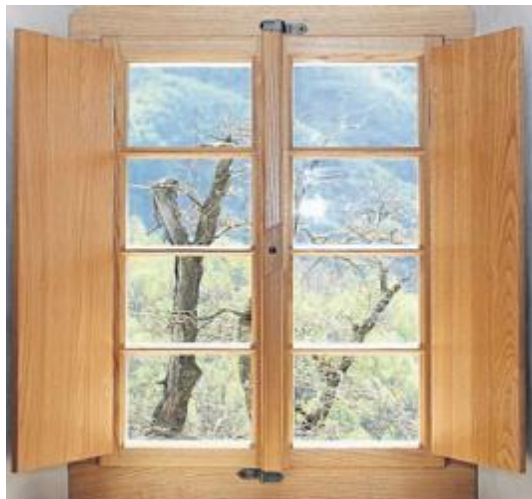
Abb. 103: Innenladen in Kastanienholz, als Verschluss in der Mitte ein Holzriegel zum Drehen.

In der frühen Geschichte wurden die Fensterläden vielfach mit einem einfachen Riegel verschlossen (Gerner, 1996, S. 72) (Abb. 103). Die ersten Setzläden wurden über Nacht mit einem queren Balken verriegelt (Hänel, 2005, S. 11) (Abb. 102). Als das Metallbeschläge aufkam, wurden die ersten Läden mit einem geschmiedeten Schlangenging eingehängt (Abb. 105). Im 15. Jh. gab es schon Triebstangen, welche als Verschluss dienten (Gerner, 1996, S. 30). Auch im Barock war der Anziehschlangenging der meist verbreitete Verschluss. Im Barock hielt von Frankreich her der Espagnolettenverschluss (Drehstangenverschluss) (Abb. 112, 113) und der Baskülverschluss (Hubstangenverschluss) (Abb. 109, 110) bei den Fenstern Einzug (Gerner, 1996, S. 35). In der Schweiz wird der Baskülverschluss oft auch Cremonenverschluss genannt. Sukzessive wurden die Espagnolette und Basküle auch für Fensterläden übernommen. Man verwendete die Verschlüsse zuerst bei den Innenläden, danach bei den Aussenläden. Erschwinglich für das aufstrebende Bürgertum wurden Espagnolette und Baskülverschluss erst durch die industrielle Produktion im Historismus (Abb. 104). Das Hubstangenverschluss verbreitete sich in dieser Zeit stärker als die Espagnolette (Gerner, 1996, S. 44). Neben den klassischen Drehstangen und Hubstangenverschlüssen gibt viele ähnliche Mechanismen, welche in der Schweiz angewendet worden sind, siehe beispielsweise Abb. 111.

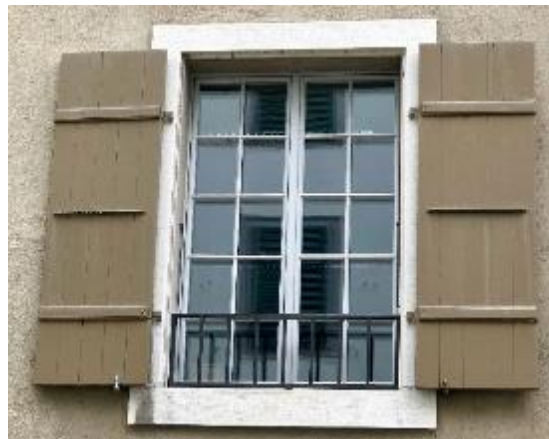
Abb. 107, 108: Rechen mit Sperrstange in der Leibung (Berner Rechen).

Heute werden in der Schweiz bei den meisten Objekten immer noch Anziehschlangenging montiert. Es gibt aber den «Röstigraben der Beschläge». Laut Gerard de Waard von der Firma Torbel (grösster Beschlägehersteller für Fensterläden) werden westlich von Bern viele Rechen mit Sperrstangen montiert, östlich von Bern hauptsächlich Anziehschlangenging. Vielleicht kam der «Berner Rechen» aus diesem Grund zu seinem Namen (Abb. 107, 108).

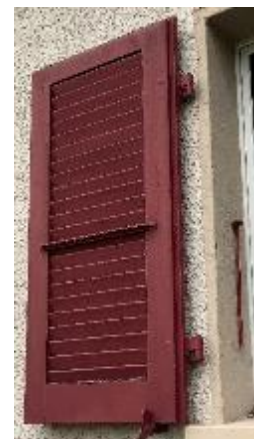
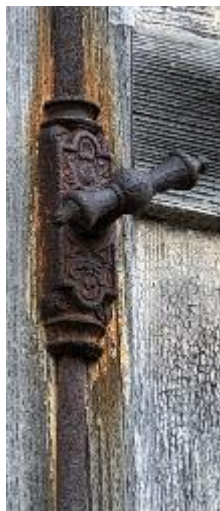
Abb. 109, 110: Griff und Führung, unten je eine Kremone (Baskülverschluss).

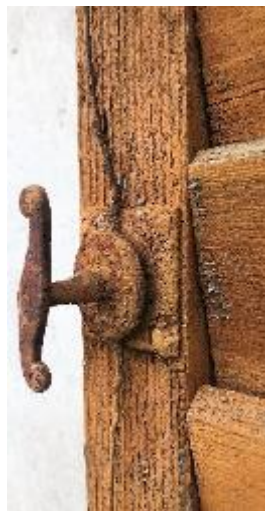
Abb. 111: Kremone betätigt über Drähte die Schliesser.

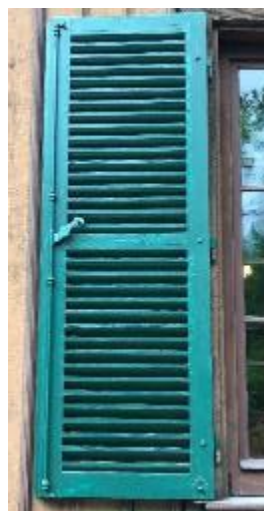
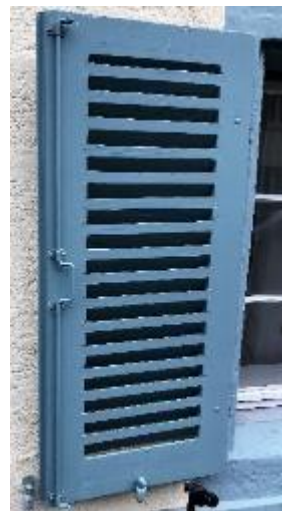
Abb. 112, 113: Zwei verschiedene Espagnoletten. Links aus zweiter Hälfte 19. Jahrhundert, rechts aus erster Hälfte 20. Jahrhundert.

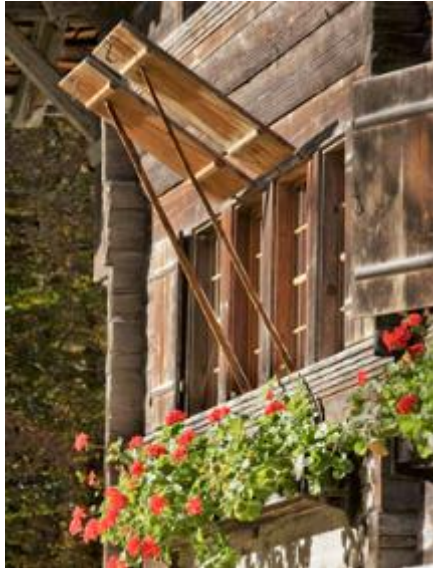
Abb. 114: Matten BE, 1570. Im Freilicht-Museum Ballenberg. Klapppläden mit Spritli (Latte) gehalten.

Das Bedürfnis, tagsüber die Läden sicher (vor Wind geschützt) offen zu halten, ist eine Grundanforderung an die Fensterläden. Anfänglich wurden die Läden wahrscheinlich oft mit Holzriegeln fixiert. Über solche Riegel ist allerdings wenig bekannt, da sie in den letzten Jahrhunderten verlorengegangen sind (Gerner, 1996, S. 72). Was man noch nachweisen kann, ist, dass die Läden mit Hilfe von Latten fixiert worden sind. Dies kann bei einem aufklappbaren Laden mit einer hineingespriessten Latte geschehen (Abb. 114). Hunziker schreibt, dass man im Bernbiet diesen Stab «Spritli» nennt (Hunziker, 1910, S. 13). Die Läden können bei seitlichen Klappläden auch mit einer Querlatte fixiert werden (Abb. 115, 146, 147). Laut Hänel wird die Querlatte noch ab und zu in bayrischen Bauernhöfen verwendet (Hänel, 2005, S. 84). In der Schweiz findet man die Querlatte als Ladenöffner heute nur noch bei Alpegebäuden.

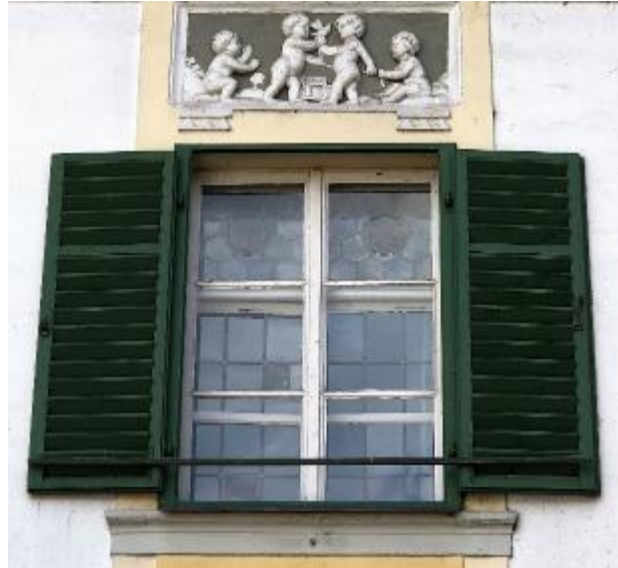
Abb. 115: Gasthof zur Post, Oberzell bei Passau D, erbaut im klassizistischen Stil. Quere Holzlatte als Rückhalter.

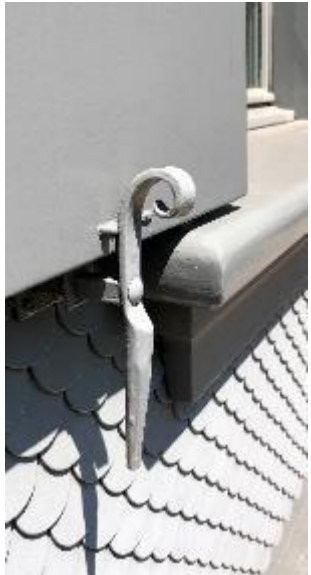
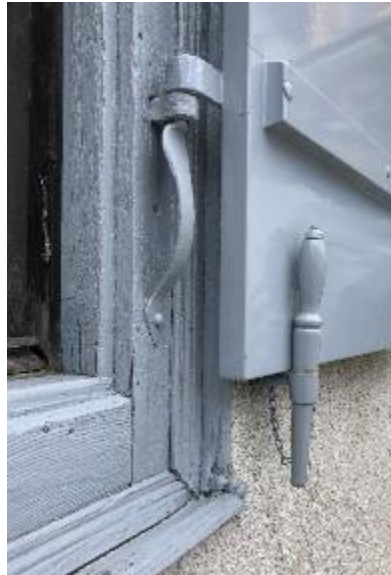
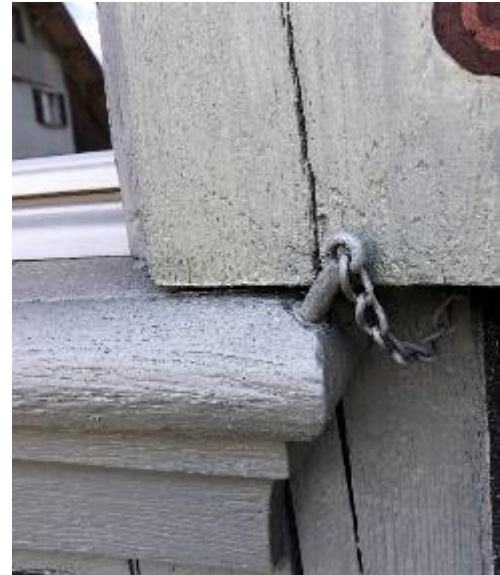
Abb. 116 bis 118: Links Vorreiber geschmiedet, Mitte Holzsetzholz, rechts Metallstift verkettelt.

Seit dem Mittelalter waren Vorreiber als Rückhalter verbreitet, ursprünglich geschmiedet (Abb. 116), heute werden diese in Baustahl für Balkontürläden verwendet. Ein anderer Rückhalter ist das Setzholz. Ein Setzholz ist meist ein gedrechselter Holzstab, welcher in eine runde Halterung gesteckt werden konnte. Gefunden wurden einige Exemplare in Gebäuden aus dem Barock. Ob sie früher schon verwendet wurden, konnte im Rahmen dieser Arbeit nicht nachgewiesen werden (Abb. 117, 118). Die ersten nachgewiesenen Windfallen – bei welchen der Laden automatisch einhängt – fand man im Klassizismus, im Historismus waren diese breit verbreitet (Abb. 119 bis 121).

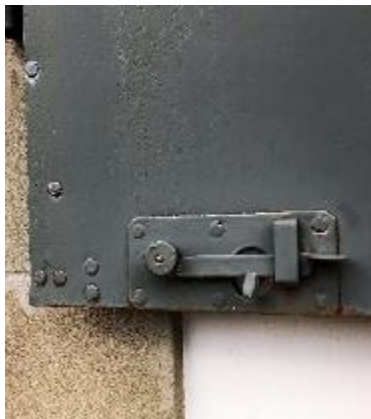
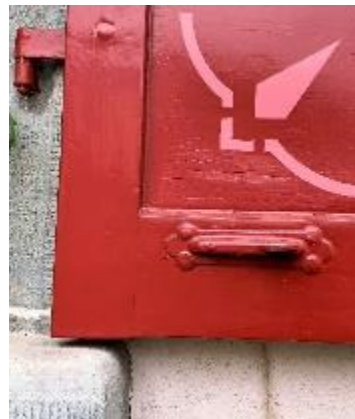
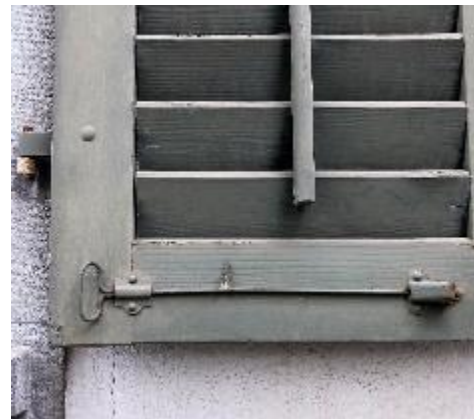
Abb. 119 bis 121: Verschiedene Generationen von Windfallen.

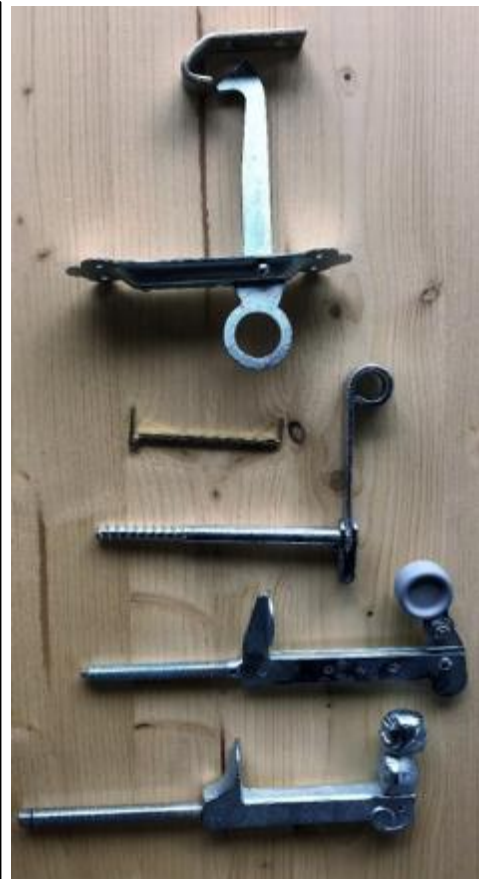
Abb. 123: Rückhalter, wie sie heute montiert werden. Von oben nach unten: Windfalle mit Schliessblech, Vorreiber mit Streicher, Standard-Rückhalter, gusseiserner Rückhalter.

Laut Gespräch mit Alois Fleischlin (Sammler von Rückhaltern) wurden die ersten Rückhalter aus Guss, sogenannte «Frauenköpfe», in der Schweiz um 1880 montiert. Er spricht von Wächtern über Tag und Nacht (Öffnen und Schliessen der Läden abends und morgens). Alois Fleischlin hat in seiner Sammlung rund 130 verschiedenen Figuren, von der Sonne über den Schwan bis zum Dämon. Vielfach haben diese Rückhalter verschiedene «Gesichter», je nachdem, ob der Rückhalter oben oder unten ist. Die ersten gusseisernen Rückhalter wurden aus Frankreich importiert. Eine führende Fabrik war die Firma Camion Frères. In der Schweiz stellten die Firmen von Roll, Georg Fischer und H. Hess & Cie ebenfalls Frauenköpfe her. Die meisten Hersteller haben die Rückhalter mit ihren Emblemen beschriftet (Besuch und Gespräch bei Alois Fleischlin, 21.6.2018) (Abb. 122). Heute werden meistens wieder schlichte Rückhalter montiert (Abb. 123).

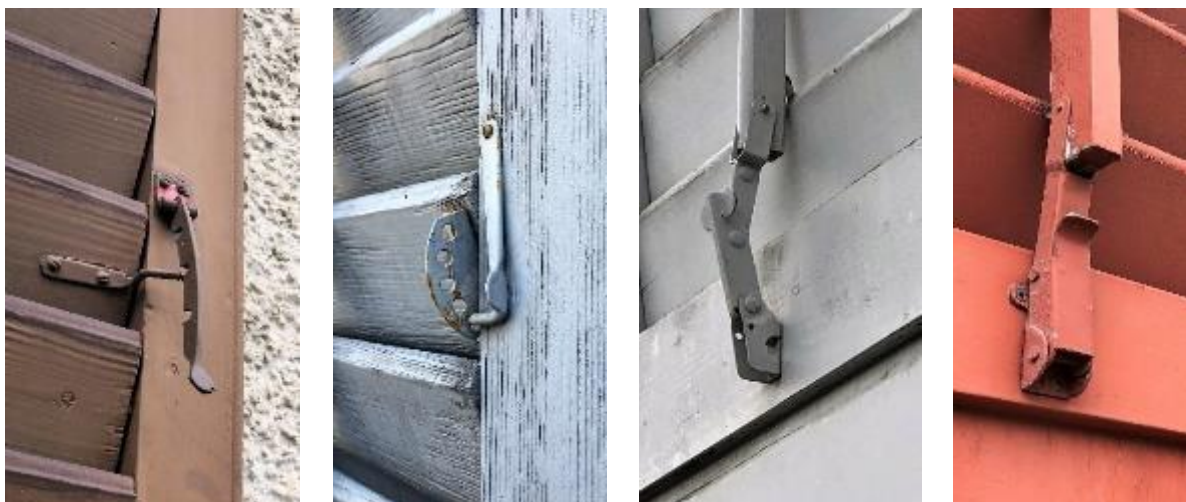
Abb. 124 bis 127: Verschiedene Brettlisteller nach Alter aufgereiht.

Wie oben erwähnt, wurden 1850 in der Schweiz die ersten Läden mit beweglichen Brettli hergestellt. Diese hatten noch keine Brettlisteller. An exponierten Orten wurde manchmal ein Holzriegel unten montiert, damit man die Brettli von aussen nicht öffnen konnten. Später hielten Brettlisteller Einzug. Die ersten Brettlisteller wurden an den Lamellen, später an den Rudern montiert (Abb. 124 bis 127).
