# Der Fensterladen

Kleines Handbuch zu einem  
unterschätzten Bauteil

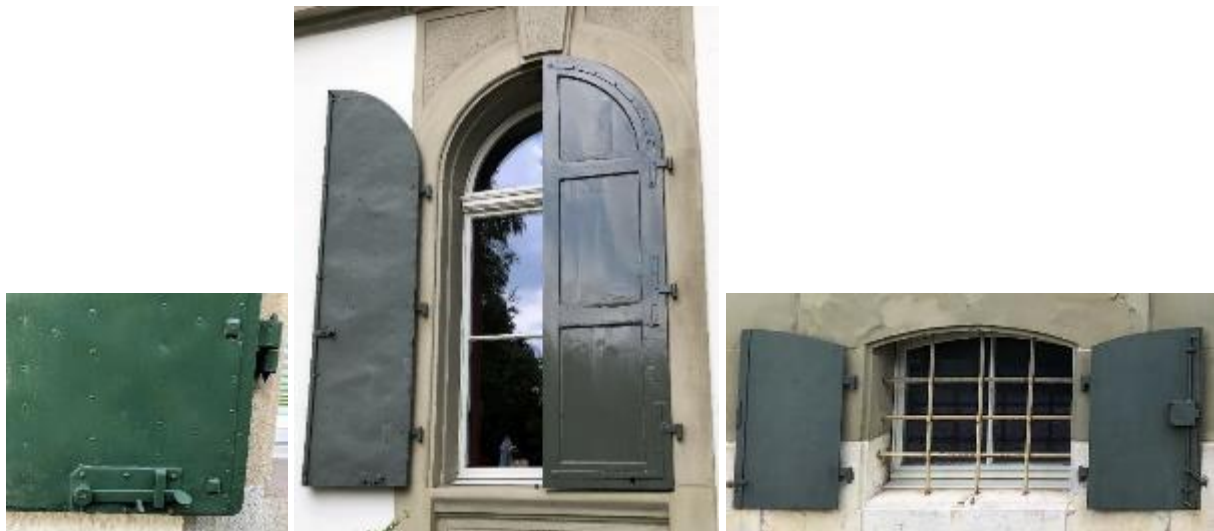
Abb. 128 bis 130: Alle in Langenthal. Links: Träger in Holz, beidseitig mit Eisenblech belegt, sichtbar mit Rundkopfnägeln befestigt. Mitte: Laden nur einseitig mit Blech verkleidet. Rechts: Laden für Kellergeschoss aus Ganzmetall. Die Beschläge sind interessant: Links spezielle Windfalle zum Heben, Mitte Espagnolette, rechts Espagnolette mit Kastenschloss zum Abschliessen mit Schlüssel durch den Laden von aussen.

Eisen, respektive Stahl, ist neben Holz ein weiteres historisch verbreitetes Material für die Herstellung von Läden (Reinle, 1981, S. 7). Die Anzahl Läden ganz aus Eisen ist jedoch klein. An wichtigen öffentlichen Bauten, wie zum Beispiel an Wehrbauten, Zeughäusern etc. haben die Eisenläden gegen Brand und Einbruch einen besseren Schutz geboten als Holzläden (Abb. 146, 147, 195 bis 199). Manchmal findet man Eisenläden an Gebäuden nur für das Kellergeschoss, die übrigen Läden sind aus Holz gefertigt. Zudem findet man auch Kombinationen von Eisen- und Holzläden, bei welchen der Trägerladen aus Holz besteht, und zusätzlich ein- oder zweiseitig ein Eisenblech angeschlagen ist. Manche Läden wurden nachträglich aufgedoppelt, manche von Anfang so ausgeführt (Abb. 128 bis 130).

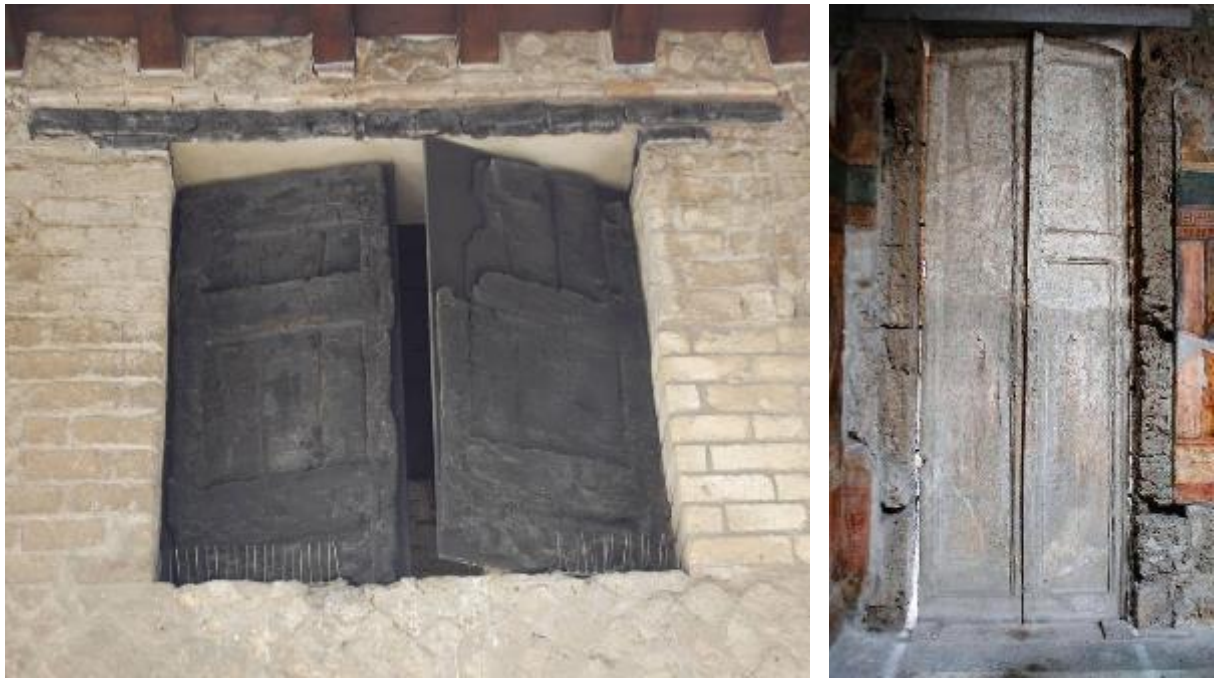
Abb. 131, 132: Überreste eines abgeggossenen Ladens nach dem Ausbruch des Vesuvs im Jahr 79 n. Chr.. Links Herculaneum, Fensterläden in Rahmenkonstruktion und Füllungen. Rechts Pompeji, filigran ausgeführte Türe.

In Herculaneum, einer Stadt im Golf von Neapel, die wie Pompeji beim Ausbruch des Vesuvs in der zweiten Hälfte des Jahres 79 untergegangen ist, fand man aussen angebrachte Läden, die aus massiven Brettern bestanden. In der Nähe von Pompeji entdeckte man zudem ausserordentlich fein gearbeitete, klappbare Holzläden. Sie bestanden aus mehreren, durch Angeln verbundene Paneelen und ähnelten den bekannten gefächerten Läden des 19. Jh. (Scherb, 2013, S. 1) (Abb. 131, 132).

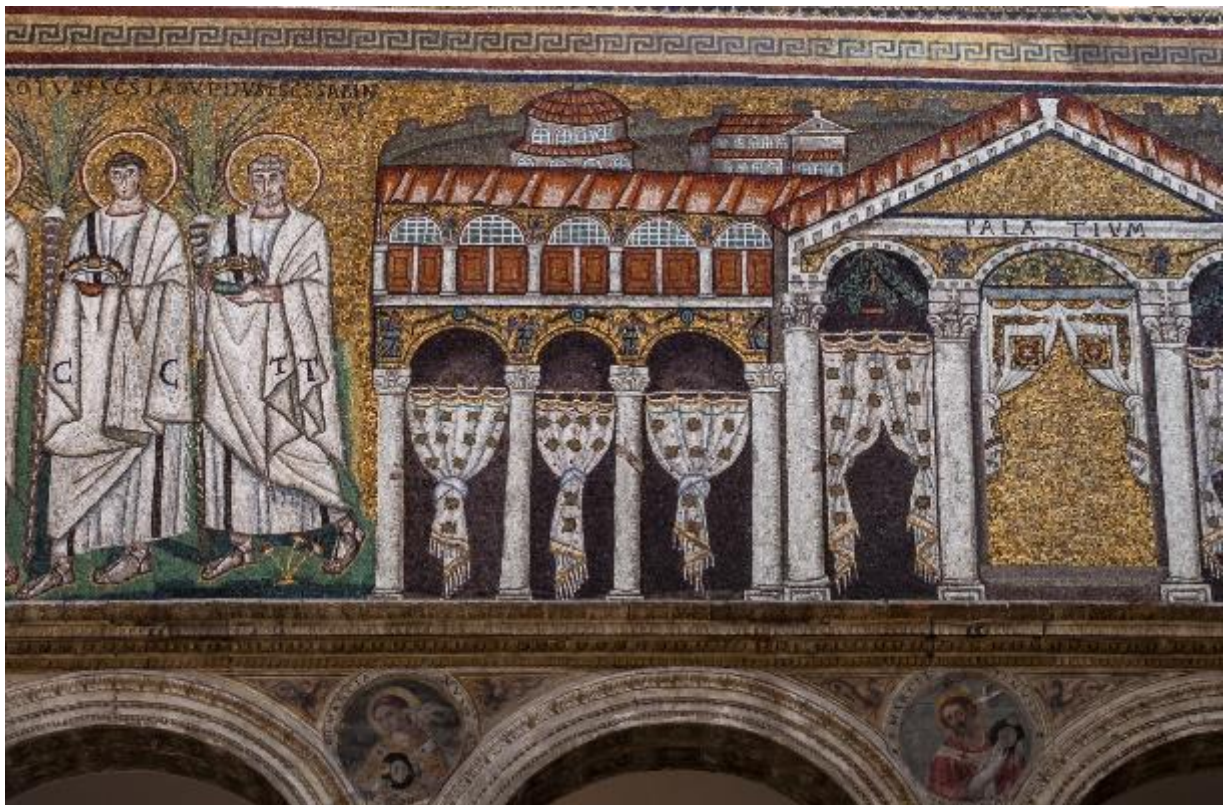
Abb. 133: Kirche Sant'Apollinare Nuovo in Ravenna, Ende 5. Jh. oder Anfangs 6. Jh. erbaut, Mosaik des Palastes Theoderichs, König der Ostgoten. Im Mosaik sieht man bei den Bogenfenstern im unteren Teil Fensterläden in Rahmenkonstruktion.

Glas und glasartige Materialien waren in fast allen hochentwickelten Kulturkreisen bekannt. Für die römische Zeit ist das gegossene Tafelglas belegt und wurde u. a. auch als Fensterverschluss in den Thermen von Pompeji verwendet (Gerner, 1996, S. 55). Dies wurde aber nur bei wichtigen Gebäuden eingesetzt. Nach dem Ende des Römischen Reiches geriet das Wissen über die Glasherstellung in Europa weitgehend in Vergessenheit. In diesen «dunklen Jahrhunderten» von 400 bis 1000 n. Chr. wurde Glas sehr selten verwendet – und wenn, dann war es vor allem wenigen Sakralbauten vorbehalten. So blieb der hölzerne Fensterladen ein unverzichtbares Bauelement, sofern die Wandöffnungen überhaupt verschlossen wurden (Scherb, 2013, S. 1). Um dennoch etwas Licht in den Raum zu bringen, machte man bei Fensterläden einen Ausschnitt und bespannte diesen mit lichtdurchlässigen Materialien wie Stoff, Tierhäuten oder Pergament, welche man oft durch Ölbehandlung transparenter machte. Glas war kostbar, deshalb suchte man nach Möglichkeiten, Glas zu sparen. Bei herrschaftlichen Gebäuden wurden Fensterläden öfters mit Glas kombiniert. Die Öffnung wurden nur im oberen Teil verglast, im unteren Bereich wurden sie mit Fensterläden verschlossen. Mit dem oberen Teil wurde der Raum belichtet, mit dem unteren Teil konnte man ihn belüften. Ein Mosaik in der Kirche Sant'Apollinare Nuovo in Ravenna zeigt eine solche Einteilung aus dem Übergang zum 6. Jh. (Abb. 133).

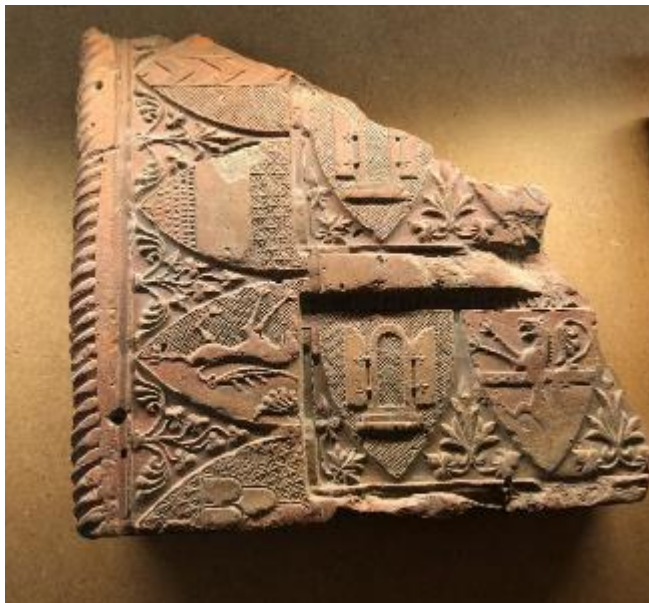
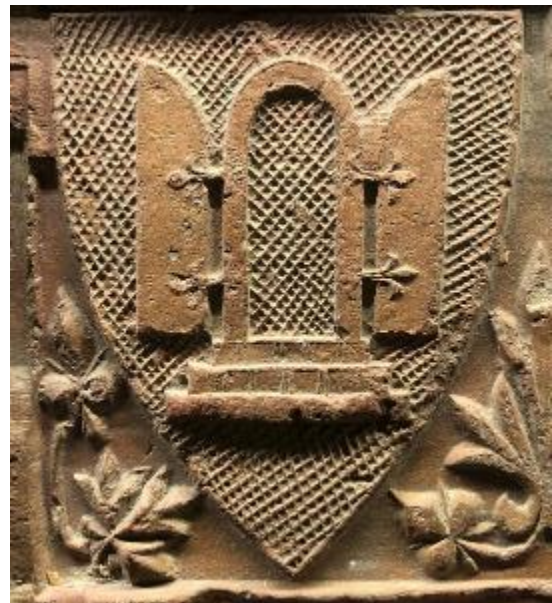
Abb. 134, 135: St. Urban LU, Backstein um 1280, Stufenplatte mit Wappenfriesen, Wappen der Herren von Thorberg, interessante Abbildung Portal mit Läden als Tor.

In der Schweiz ist der Verfasser dieser Arbeit weder auf Original-Fensterläden, noch auf Bilder von Läden aus der Romanik gestossen. Auf einem St. Urbaner Backstein von 1280 ist jedoch das Wappen der Herren von Thorberg abgebildet. Es ist ein romanisches Portal mit zwei Klapppläden (Toren) mit geschmiedeten Bändern (Abb. 134, 135).

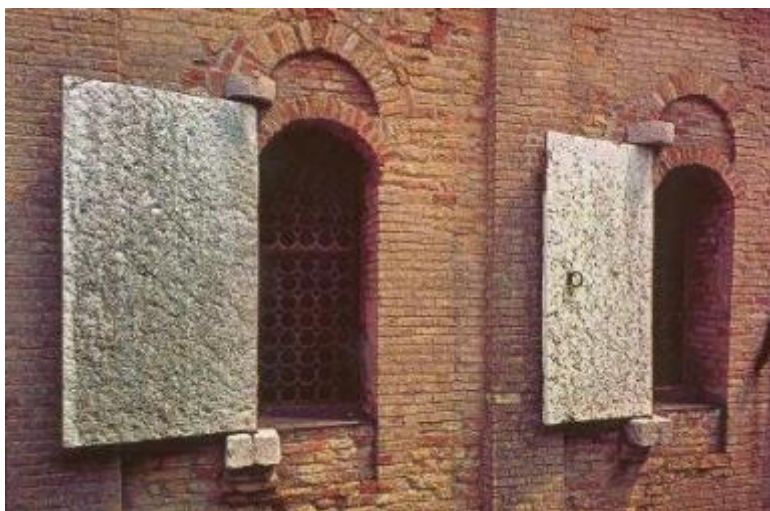
Abb. 136: Basilika Santa Maria Assunta, Torcello IT. Steinernen Läden mit Drehzapfen als Band.

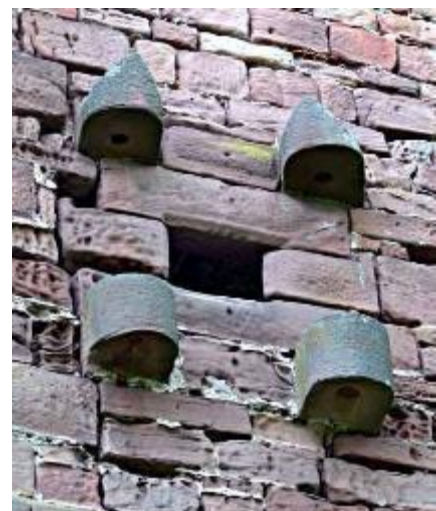
Abb.137: Burg Landsberg, Elsass, erhaltener Teil eines Drehzapfenbands.

Glasscheiben waren bei normalen Wohnbauten noch völlig unbekannt (Schrader, 2001, S. 37). Nur als Ausnahmen gab es Holzrahmen mit Stoffbespannung oder Fensterflügel mit lichtdurchlässigen Materialien wie Marienglas und Glimmer. Als Abschluss gegen Wetter und Eindringlinge war weiterhin der Fensterladen in Holz, Metall oder Holz/Metall-Konstruktion wichtig. Selbst steinerne Fensterläden gab es in der Romanik. Ein einzigartiges Beispiel hat sich an der frühromanischen Kathedrale in Torcello bei Venedig erhalten, wo vor den Rundbogenfenstern rechteckige Steinplatten in den oberen und unteren Konsolen beweglich eingelassen sind (Riegel, 1977, S. 265), (Abb. 136). Bei der Burg Landsberg im Elsass sind noch die steinernen Kloben übriggeblieben. Ob die Läden aus Holz, Metall oder Stein gefertigt waren, kann nicht mehr nachgewiesen werden (Abb. 137).

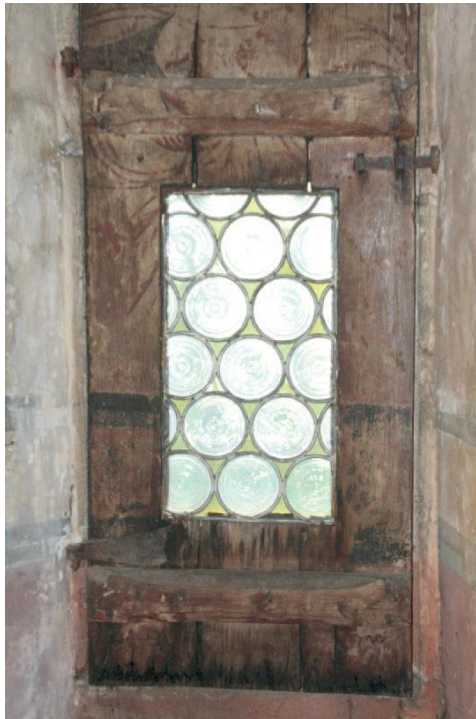
Abb. 138: Fritzlärer Dom, in Situ, vor 1500. Fensterladen in Brettkonstruktion mit aufgenagelten Querleisten und verglastem Lichtausschnitt (Glas aus neuerer Zeit).

In der Gotik verbreiteten sich die Eisenbeschläge stärker. Es wurden vor allem Langbänder oder Blattbänder mit Mauerkloben verwendet. Die Anschlag- und Öffnungsart der Läden war normalerweise innen. Zur Belichtung wurden kleine Ausschnitte mit Glasscheiben oder anderen transparenten Materialien eingesetzt (Abb. 138).

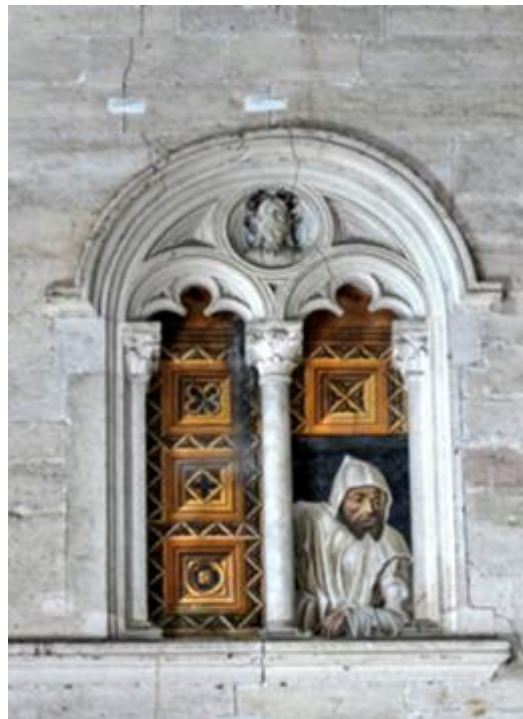
Abb. 139: Kirche von Certosa, Pavia IT. Illusionsmalerei Ende 15. Jh. mit geteilten Innenläden.

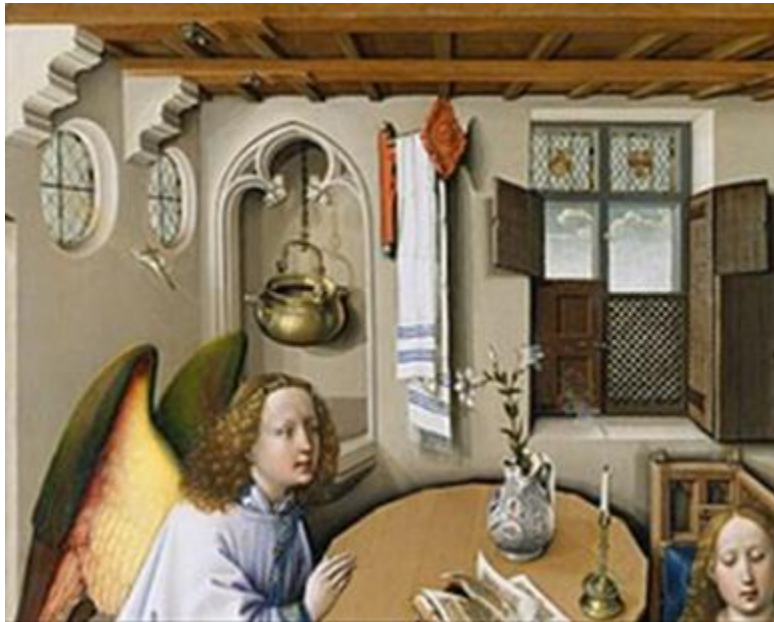
Abb. 142: Ausschnitt Altarbild. 1427 bis 1432, Westerlo Belgien, heute im Metropolitan Museum of Art. Oben verglaster Teil, unten Fensterläden in der Höhe geteilt mit zusätzlichem Holzgitter.

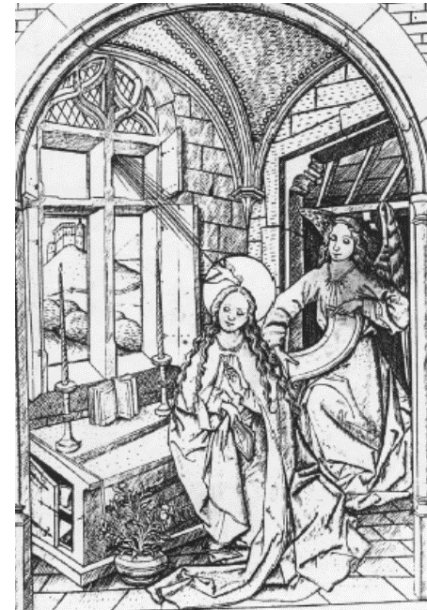
Abb. 143: Kupferstich, um 1450 bis 1460, Gebiet Oberrhein. Bogen oben Masswerk verglast, untere vier Felder mit Fensterläden.

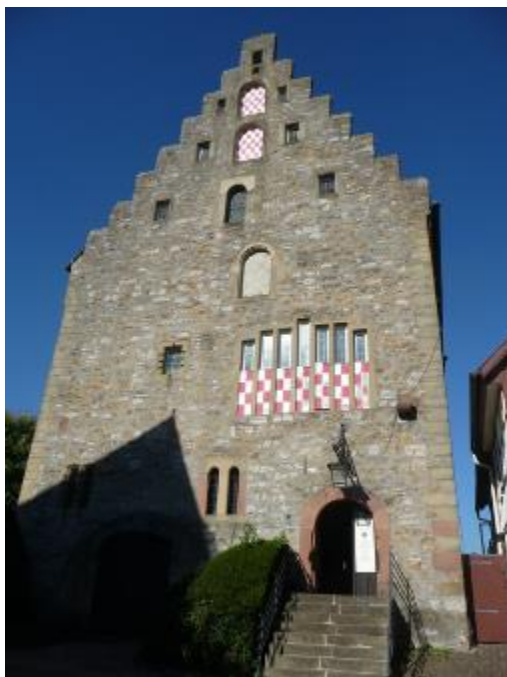
Abb. 144, 145: Steinhaus Bad Wimpfen, gotische Fenster mit Vertikalschiebeläden. Links Foto, rechts Schnitt.

Bauten im massiven Profanbau hatten in der Gotik vielfach Zwillings- oder Drillingsfenster. In der späteren Gotik (14. bis 16. Jh.) finden sich vermehrt von steinernen Pfosten und Kämpfern unterteilte Rechteckfenster. Ab dem 15. Jh. wurde der aufrechte steinerne Teil aufgegeben und durch ein hölzernes Setzholz ersetzt (Gerner, 1996, S. 20). Wie sich in vielen Altarbildern zeigt, wurden die unteren Felder mit Läden verschlossen, die oberen Felder waren vielfach verglast. Im 15. Jh. kamen zum Fensterladen teilweise zusätzlich Fensterflügel mit Glas hinzu (Abb. 142, 143). Spezielle Vertikal-Schiebeläden wurden im Steinhaus Bad Wimpfen (erbaut 1217) um 1400 für ein nachträgliches, siebenteiliges gotisches Fenster eingebaut. Die Nuten für die hölzernen Läden wurden in die Sandsteingewände eingearbeitet (Abb. 144, 145).

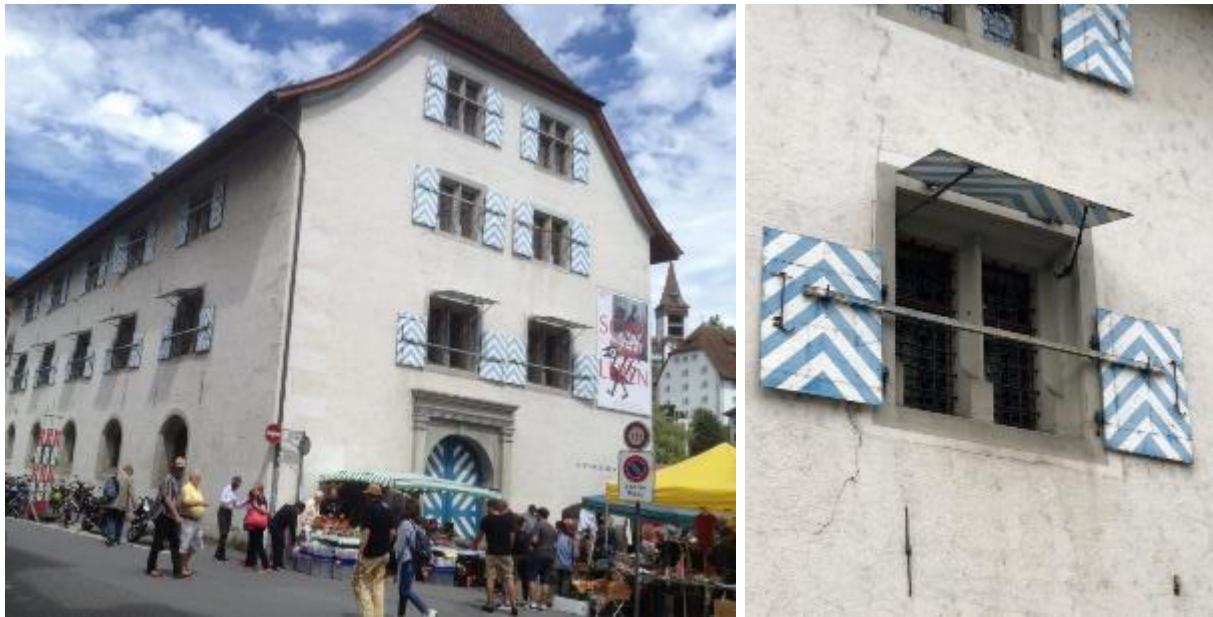
Abb. 146, 147: Historisches Museum Luzern, ehemaliges Zeughaus, 1567. Die Fenster sind noch gotisch gestaltet, mit eisernen Fensterläden, im ersten Stock eine kombinierte Öffnungsart, unten seitliche Drehläden, oben Klappläden.

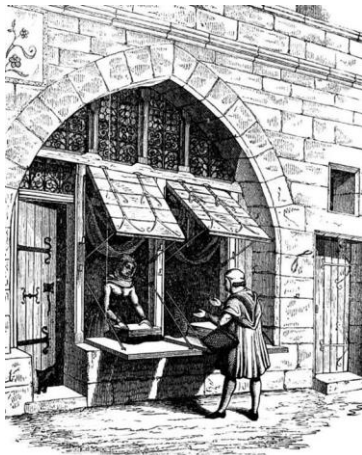
Abb. 148: Laden, wie er in der Gotik aufkam. Historische Darstellung aus dem 19. Jh.

Die auf- und abklappbaren Läden wurden multifunktionell verwendet. Neben dem Schutz vor Wetter und Einbruch konnten die Läden als Verkaufsstand gebraucht werden. Der untere Teil wurde abgeklappt und als Theke verwendet. Der obere Teil aufgeklappt und als Regen- und Sonnenschutz genutzt.

Der heutige Begriff Einkaufsladen kommt ursprünglich von Fensterladen (Scherb, 2013, S. 2) (Abb. 148 bis 150). Die Redewendungen «da geht mir der Laden runter» oder «jetzt ist mir ein Licht aufgegangen» hat seinen Ursprung in den Klapp- oder Schiebeläden.

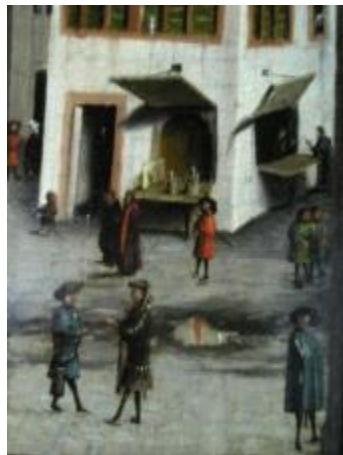
Abb. 149: Haus in Strassburg mit «Laden» aus Klappläden. Ausschnitt eines Bildes aus dem 15. Jh.

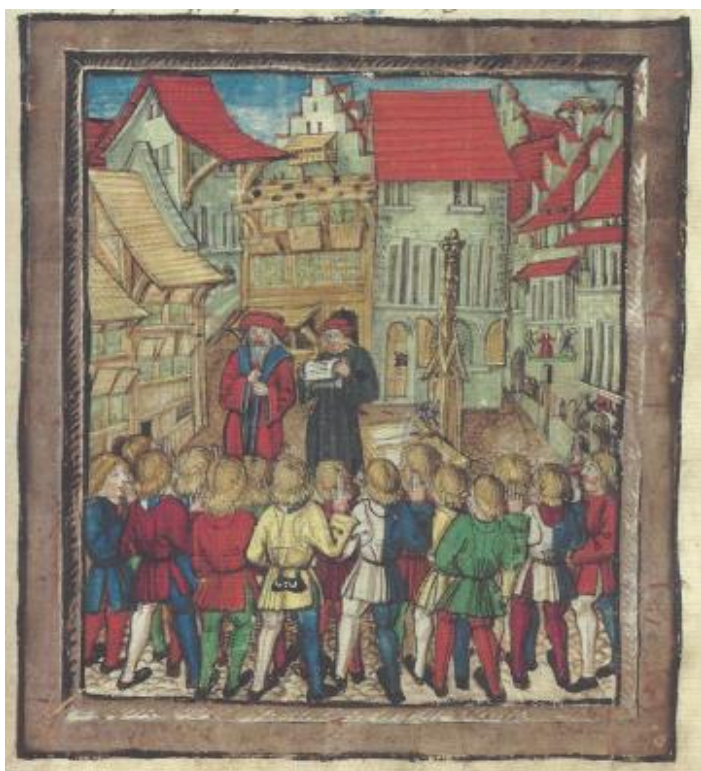
Abb. 151: Fischmarkt (heutiger Weinmarktplatz), Stadt Luzern.

Die Abbildung 151 zeigt den Fischmarkt. Er war 1513 das Zentrum der Stadt, dort befanden sich die Gerichtsstätten und das Gerichtshaus, auf dem Platz waren die herrschaftlichen Trinkstuben der Zünfte angesiedelt. Auf dem Bild sind zwei Haustypen zu sehen, die gemauerten mit ihren Ziegeldächern, welche die herrschaftlichen Häuser der Zünfte und Patrizier darstellen, und die hölzernen Häuser mit den Schindeldächern des normalen Volkes. Was sehr fortschrittlich scheint: Alle Häuser haben bereits Fenster mit Scheiben. Die einfachen Häuser hatten einige Jahrzehnte zuvor noch keine Gläser.

Die Holzhäuser sind alles Ständerbauten mit Reihenfenstern. Durch die Einteilung der Fenster ergibt sich dort nur die Lösung der sich nach oben öffnenden Klappläden. Zug- oder Fallläden sind noch keine ersichtlich. Also kann man interpretieren, dass vor den Fallläden/Zugläden auch an den Fassaden Klappläden vorherrschend waren.

Das Gebäude hinter dem Schultheiss und dem Schreiber scheint ein Verkaufsladen zu sein – mit dem aufgeklappten Laden oben, wobei der Ladentisch unten nicht erkennbar ist. Das Holzhaus auf der linken Seite des Schultheissen könnte im Erdgeschoss seitliche Schiebeläden haben.

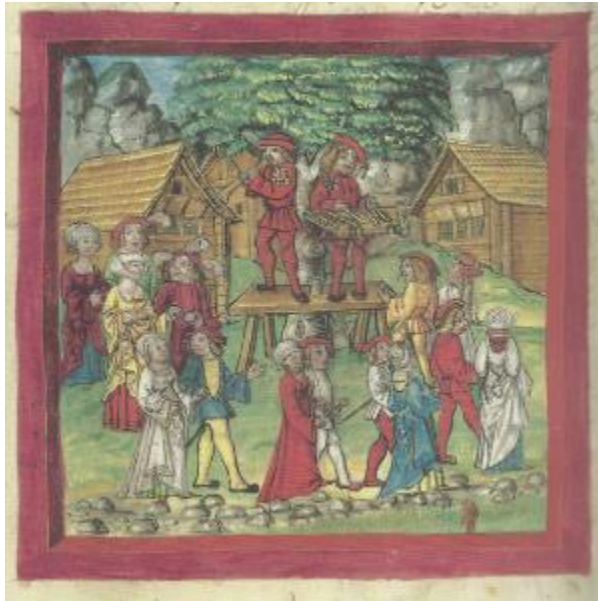
Im Flecken Schwyz (Abb. 152) dominieren Holzhäuser mit Schindeldächern. Die Häuser sind jedoch keine Ständerbauten wie in Luzern, sondern Blockbauten. Die Gebäude sind nur ein- bis zweigeschossig. Sie weisen Reihenfenster aus, welche mit Klappläden gegen oben ausgerüstet sind. Zug- oder Fallläden, wie sie heute oft im voralpinen Gebiet vorkommen, hat es auch noch keine.

Abb. 152: Auf der Landmatte (bei Schwyz) spielt die Fasnachtsmusik.

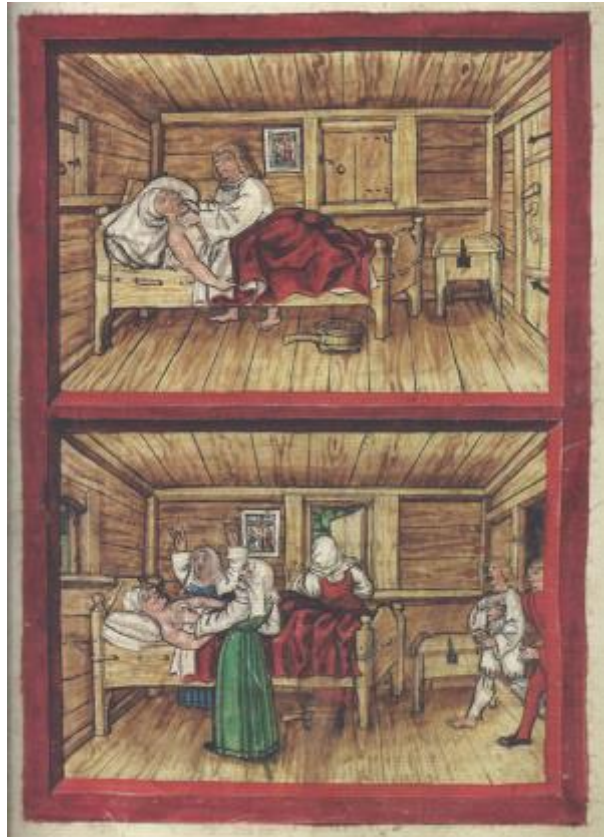
Abb. 153: Stattliches Schlafzimmer eines Bauern, Ettiswil (Luzerner Hinterland), oben mit geschlossen Läden unten mit offenen Läden

Spätgotische Innenräume von ländlichen Gebäuden werden sehr selten dokumentiert. Die detailgetreu gehaltene Abbildung 153 ist eine Ausnahme. Mit dem Bild der Kreuzigungsgruppe an der Wand, mit dem Spannbett und der Stollentruhe mit eisernem Schloss will Schilling aufzeigen, dass es sich um ein Schlafzimmer wohlhabender Bauersleute handelt. Sehr grosszügig ist, dass das Schlafzimmer schon zwei Lichtöffnungen hat. Trotz diesem Reichtum sieht man, dass das Schlafzimmer noch nicht verglast ist, also keine Fenster hat, sondern als Verschluss einzig Fensterläden aufweist. Der Anschlag der Läden ist aussen, die Läden werden gegen aussen geöffnet. Es handelt sich um Bretterläden, welche im Gegensatz zur Eingangstüre (mit Gratleiste) nur mit Langbändern (herumgeschlagene Nägel sieht man von innen) zusammengehalten werden. Als Verschluss der Fensterläden dient ein Haken mit Schlinggen in geschmiedeter Ausführung.

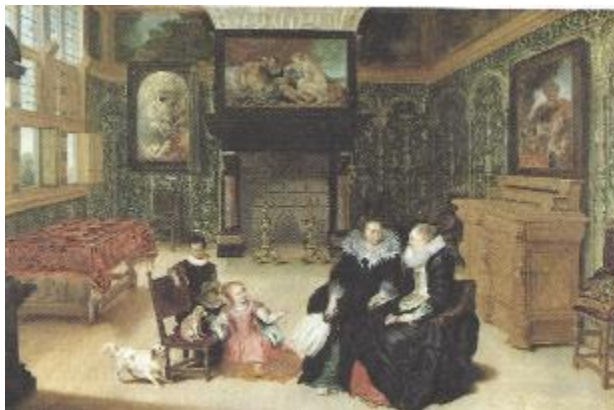
Abb. 155a: Elegantes Wohnzimmer, Antwerpen, 1620. Doppelläden brettartig, oberste Reihe ohne Läden.

Zu Beginn der Renaissance wurde weiterhin zwischen Lüftungs- und Lichtöffnungen unterschieden. Die unteren Fenster Teile wurden mit Läden verschlossen, die oberen beim Kämpfer wurden verglast (Abb. 155). Mit der Zeit haben wohlhabendere Hauseigentümer die unteren Flügel immer öfters verglast (Gerner, 1996, S. 28) (Abb. 156, 157). Die Fensterläden blieben innen bestehen, da die Läden durch die reichhaltige Fassadengestaltung aussen meistens keinen Platz fanden (Abb.154).

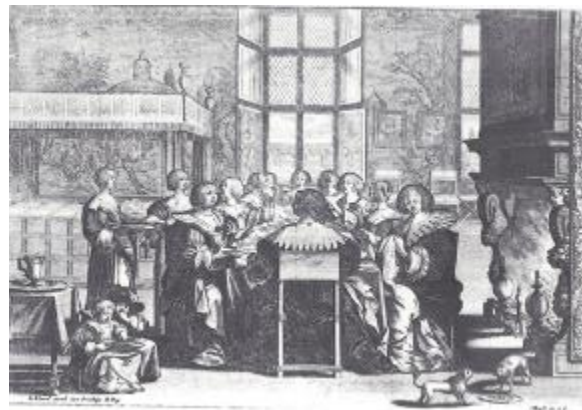
Abb. 155b: Schlafzimmer als Empfangsraum, Paris, Ende 1630er-Jahre. Ganze Läden mit Rahmen. Speziell ist, dass alle Fenster Läden haben.

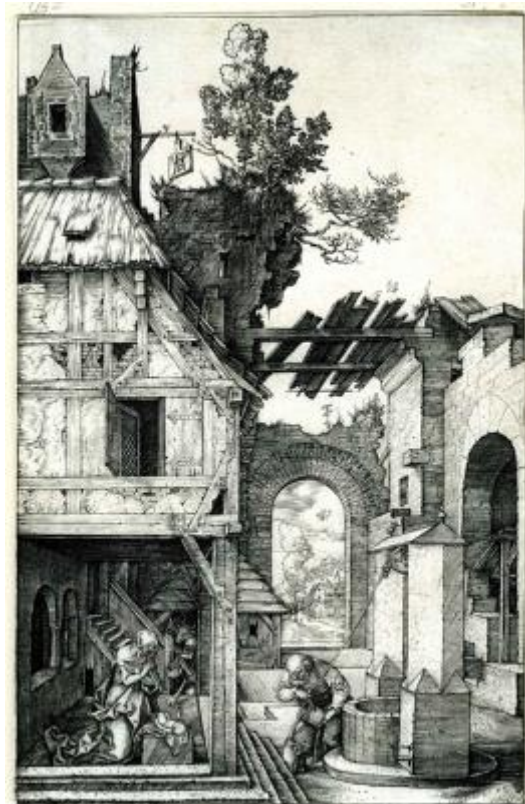
Abb. 158: Albrecht Dürer, 1504. Fensterladen aussen mit verglastem Flügel innen kombiniert.

Im 16. Jh. wird der Laden vermehrt an der Aussenseite der Gebäude angebracht. Vorreiter waren die Baumeister in den Niederlanden (Abb. 159). Auch in Deutschland hielt der Aussenladen langsam Einzug (Scherb, 2013, S. 3) (Abb. 158).

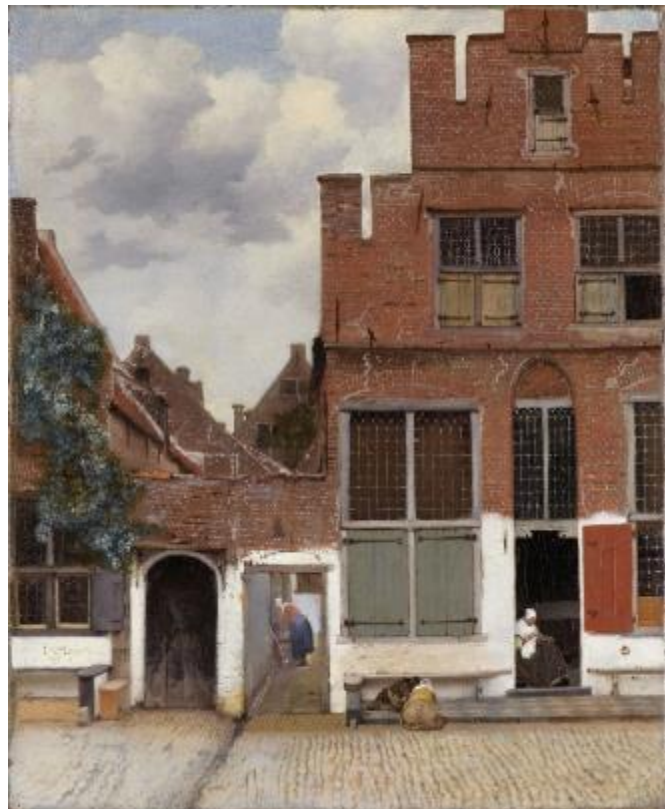
Abb. 159: Jan Vermeer, Haus aus dem 16. Jh. mit Kreuzstock-Fenster. Links EG und OG Bretterläden, oben verglast, rechts EG Rahmenbauweise mit Füllung, innen verglaster Flügel.

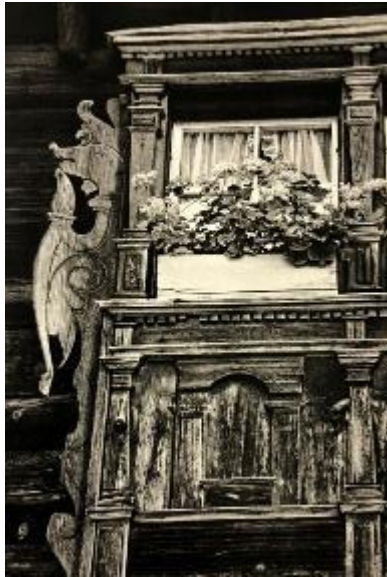
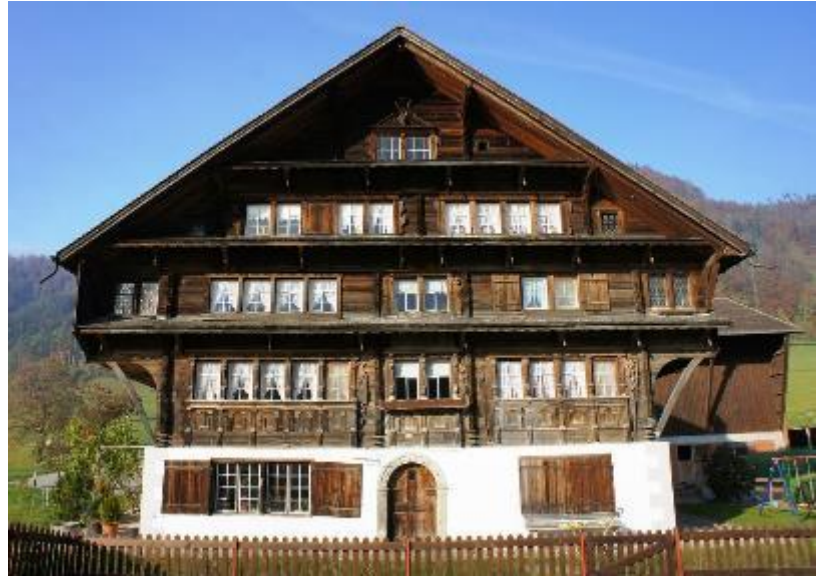
Abb. 160, 161: Haus Näf im Neckertal, Toggenburg, 17. Jh. Links Detail der Ziehläden mit Vertäferung, typische Renaissancedetails, rechts Hauptfassade.

In der Schweiz und im Süddeutschen Raum kamen in der Renaissance vermehrt Zugläden auf. Diese verbreiten sich insbesondere an Reihenfenstern. Die Verkleidungen sind vielfach wie für die Renaissance-Architektur typisch mit plastischen aufgesetzten Elementen gestaltet (Abb. 160, 161). Wenn dies nicht der Fall war, wurde die Dreidimensionalität mit der Malerei interpretiert (Abb. 162, 163, 167).

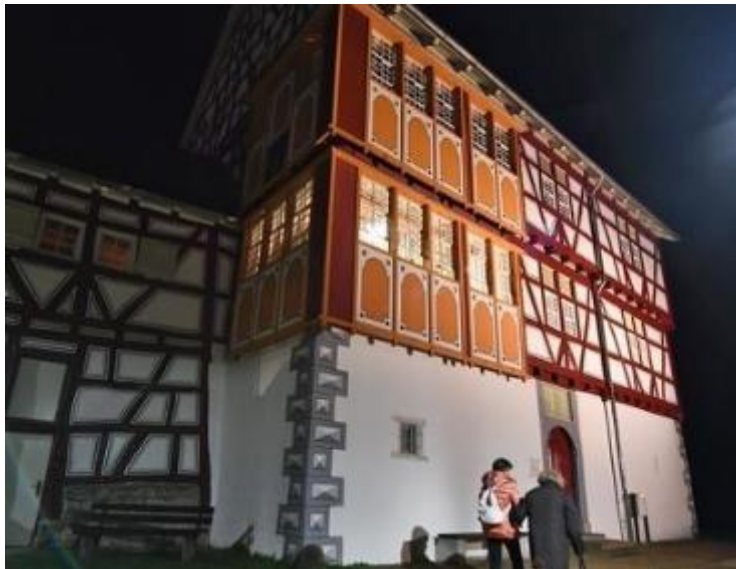
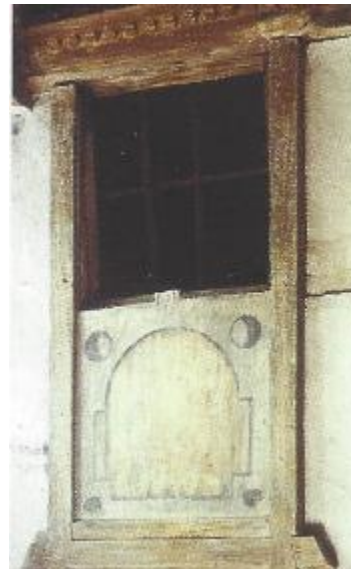
Abb. 162, 163: Schlössle Oberlenningen in der Nähe von Stuttgart, 1593 bis 1596. Links Schlössle mit Rekonstruktion der Fensterläden nach gefundenem Original rechts.

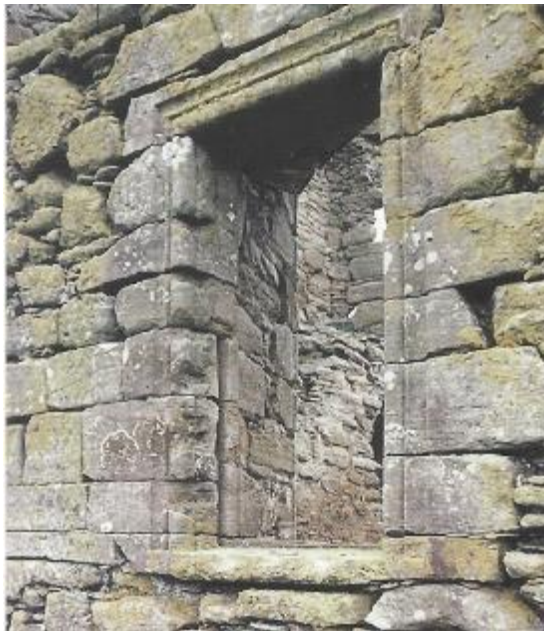
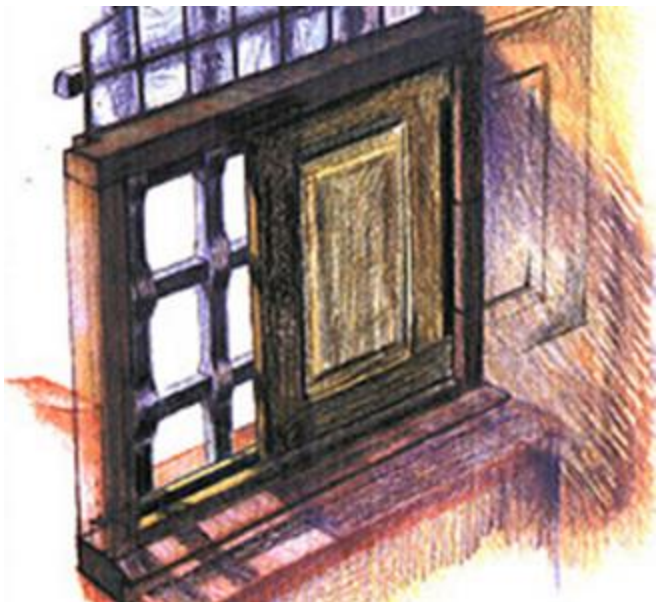
Abb. 164, 165: Baltersan Castle, Schottland, 1584. Foto links Schlitz von Tasche, in welcher die Läden versenkt wurden. Rechts Skizze der möglichen Situation.

Im Baltersan Castle in Schottland aus dem Jahr 1584 sind die Läden speziell integriert. Die hölzernen Läden verschwanden seitlich im Mauerwerk, wenn sie geöffnet wurden. Für diese Zeit war das einmalig (Hänel, 2005, S. 15) (Abbildungen 164, 165). Entweder wurde diese aufwendige Konstruktion aus optischen Gründen gewählt, weil man auf der Fassade keine sichtbaren Holzläden sehen wollte, oder man wollte die Holzläden vor der herben, nebligen Witterung Schottlands schützen.

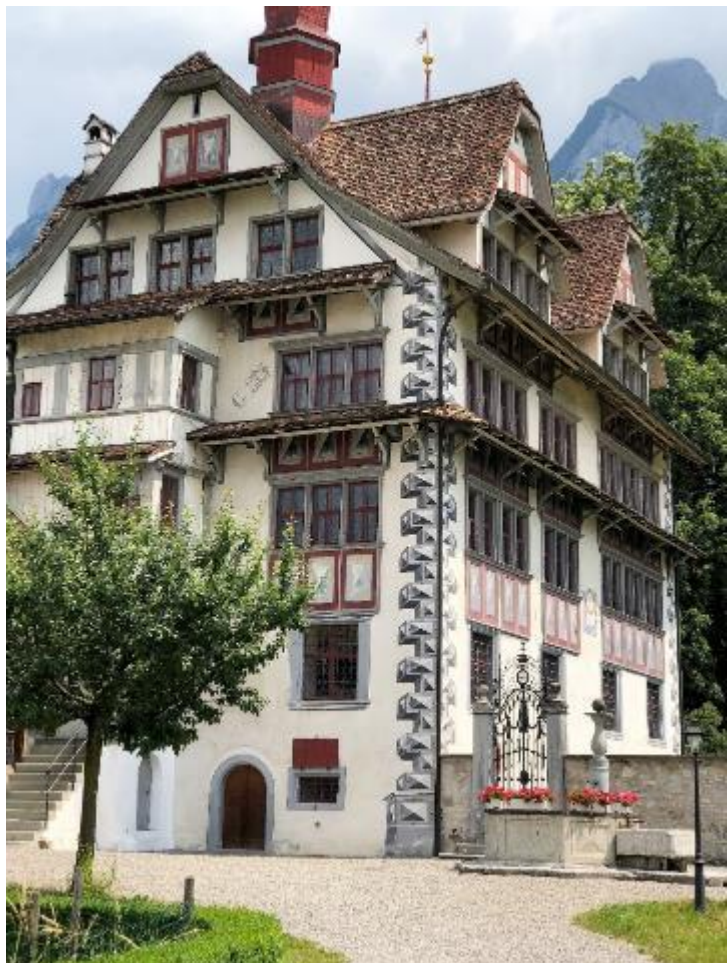
Abb. 167: Ital Reding Haus, 1609. Schiebeläden und dreidimensional bemalte Verkleidungen.

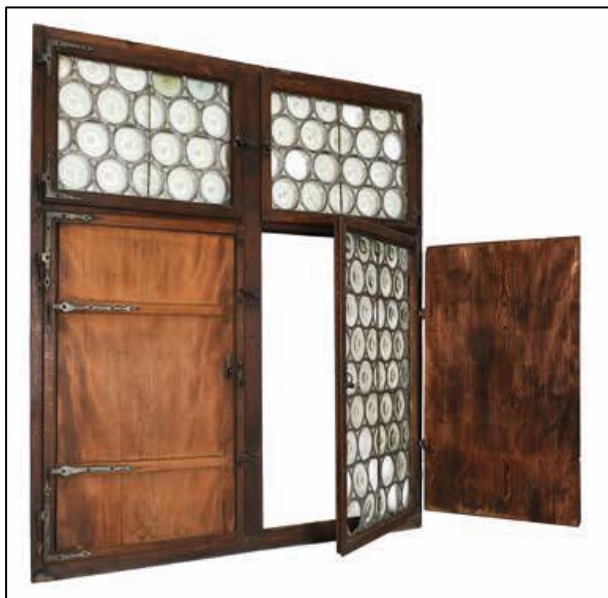
Abb. 168: Barockes Kreuzstockfenster mit gerateten Innenläden. Beschläge: Stützkloben mit Langbänder, als Verschluss Vorreiber.

Das gebräuchlichste Fenster im Barock war das Kreuzstockfenster, ein Überbleibsel des gotischen steinernen Kreuzstocks. Im Barock war der Kreuzstock in Holz ausgebildet. Um 1700 war das vierflüglige Fenster mit unten je zwei zusätzlichen Innenläden beispielsweise in Basel immer noch das gebräuchlichste Fenster (Kantonale Denkmalpflege BS, 2012, S. 21) (Abb. 168).

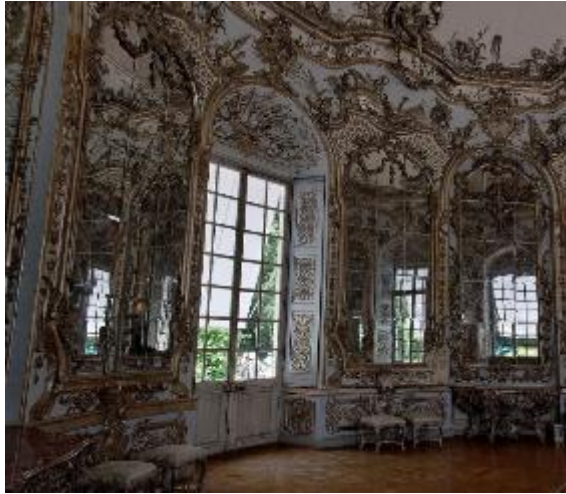
Abb. 169: Amalienburg, Schlosspark Nymphenburg, München, 1734 bis 1739. Spiegelsaal, aufwendige Läden, in die Leibung integriert. Ornamentik und Stuck werden in den Läden übernommen.

In herrschaftlichen Häusern waren die Innenläden in die Wandverkleidung integriert. Die Vertäfelung war in der Regel bemalt, oft sogar mit recht kräftigen Farben. Die ganze zweite Hälfte des 17. Jh. hindurch liebte man es bunt. In vornehmen Häusern waren Innenläden üblich, die nun die ganze Fensterhöhe einnahmen und in der Länge nach zusammengefaltet werden konnten, so dass sie genau in die Fensterleibung passten. Die Vorderseite, die sichtbar blieb, wurde gegen Ende des Jahrhunderts auf das übrige Dekor abgestimmt (Thornton, 1985, S. 55). Abgesehen von den Malereien findet man Läden mit Schnitzereien oder Stuck. Diese konnten auch sehr aufwendig gestaltet sein, wie Abb. 169 zeigt, oder ganz schlicht wie Abb. 170 zeigt.

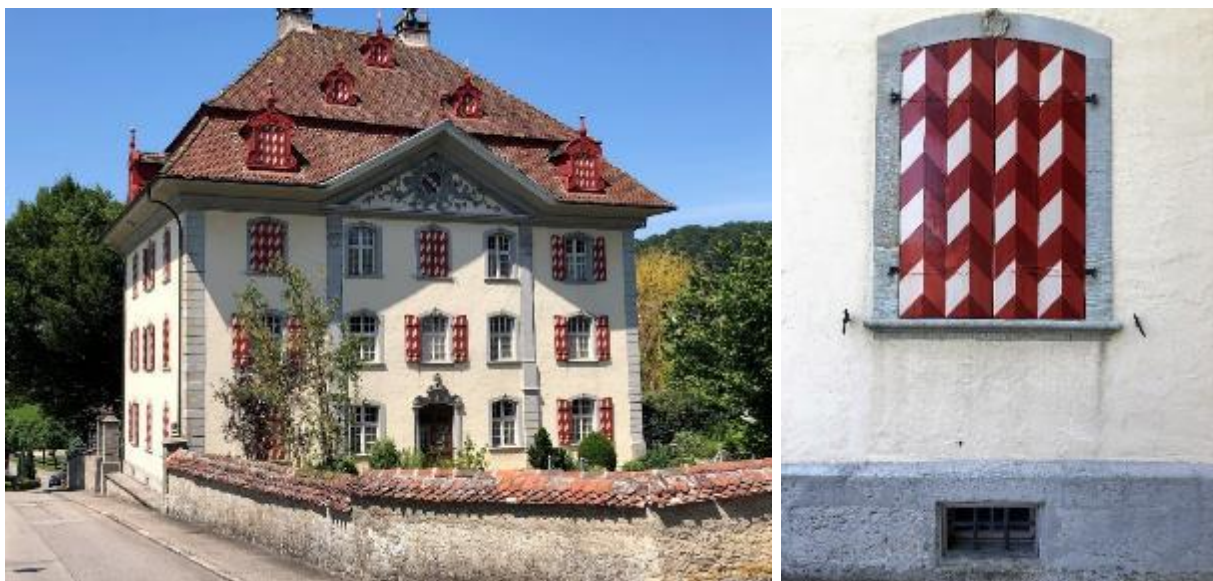
Abb. 173, 174: Pfarrhaus, Pfaffnau LU, ehemalige Sommerresidenz des Klosters St. Urban, 1764/1765. Die gegrateten Läden sind bewusst mehrfarbig bemalt. Die Fensterläden in den Farben der Zisterzienser sind ein massgebendes Gestaltungsmittel des Rokokopalais.

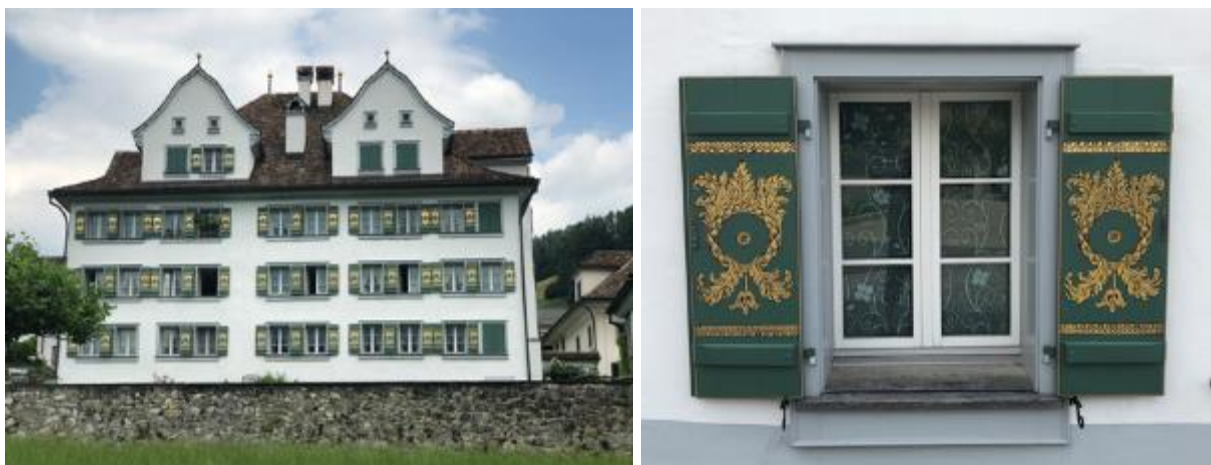
Abb. 175: Repräsentatives Patrizierhaus im Flecken Schwyz, Barockisierung um 1700. Links Gesamtansicht, rechts Fensterladen-Detail.

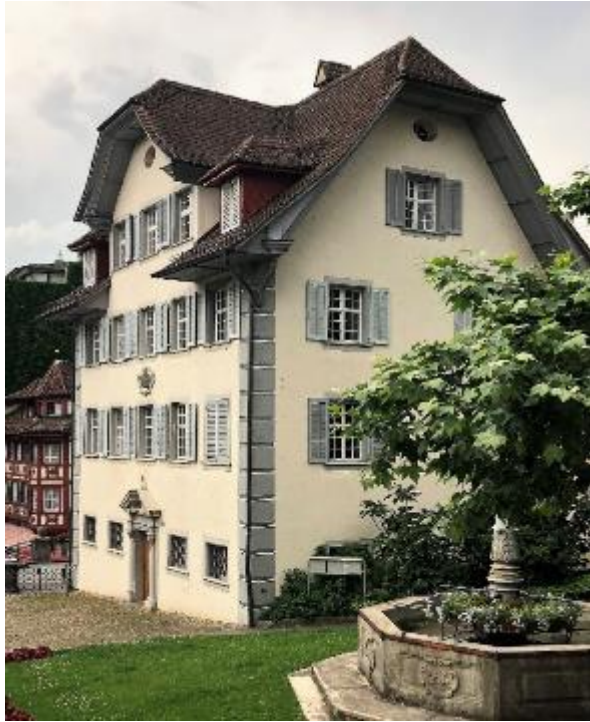
Abb. 176: Peyerscher Chorhof im Stiftsbezirk Hof, Luzern, 1695. Läden mit beweglichen Brettli nicht aus der Bauzeit, Läden in der Bauzeit waren wie Abb.177 oder 178.

Im Aussenbereich sind im Barock die flächigen Läden mit Gratleisten oder Anfassleisten vorherrschend. Es kommen aber auch Läden in Rahmenkonstruktion mit Füllungen oder Lamellen auf (Abb. 176, 179). Die Läden haben fixe Lamellen, entweder sind die Lamellen bündig oder vorstehend, wie die Abbildungen 177 oder 178 zeigen. Die zurückstehenden, fixen Lamellen oder beweglichen Lamellen kamen erst in späterer Zeit auf. Wie unter Punkt 4.2, Oberflächenmotive, beschrieben, waren Bemalungen und mehrfarbige Fassungen wichtig und weit verbreitet (Abb. 173 bis 175). Bei ländlichen Häusern waren Schlagläden, aber auch Zug- oder Fallläden sehr verbreitet. Meistens wurden diese schlicht gehalten (Abb. 180, 181), zum Teil auch aufwändig.

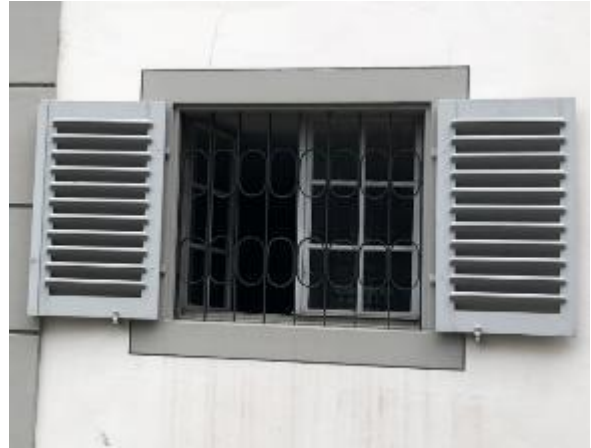
Abb. 177: Fenster Propstei im Stift Hof, Luzern EG. Umbau 1792, Läden mit fixen, vorstehenden Brettli. Die Neigung war so, dass das Wasser im geschlossenen Zustand nach aussen abfliesst.

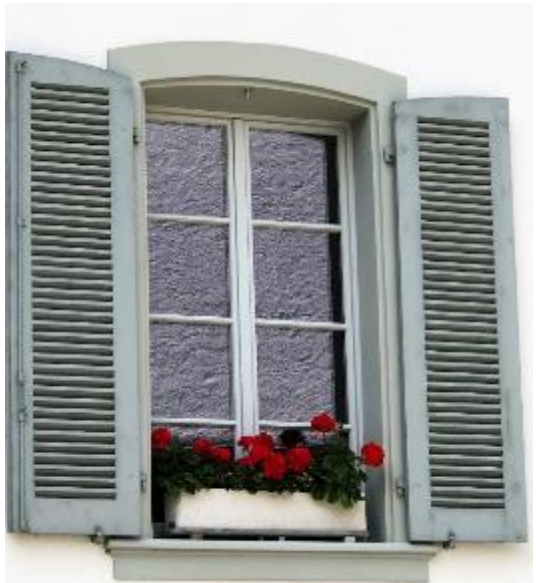
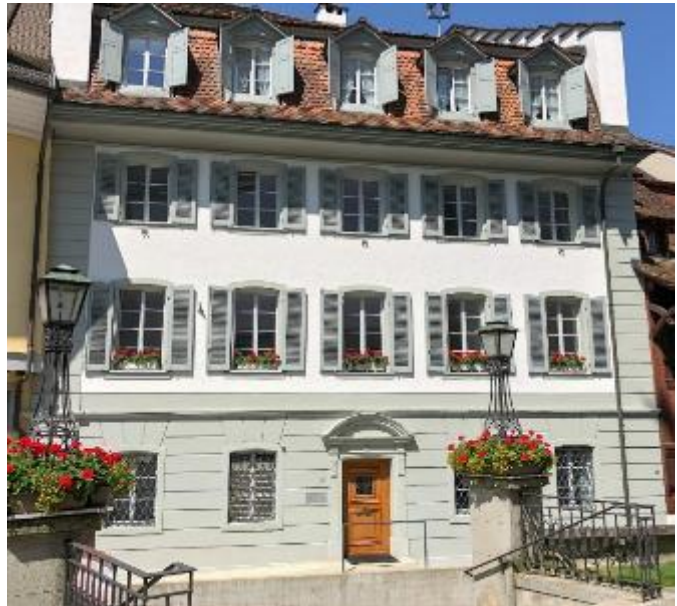
Abb. 178, 179: Pfarrhaus, Willisau, Fensterläden im 1./2. OG mit festen, bündigen Brettli, ähnliche könnten bei der Fassadengestaltung um 1800 schon eingebaut worden sein. Mansardendach mit gestemmtten Läden mit Füllungen.

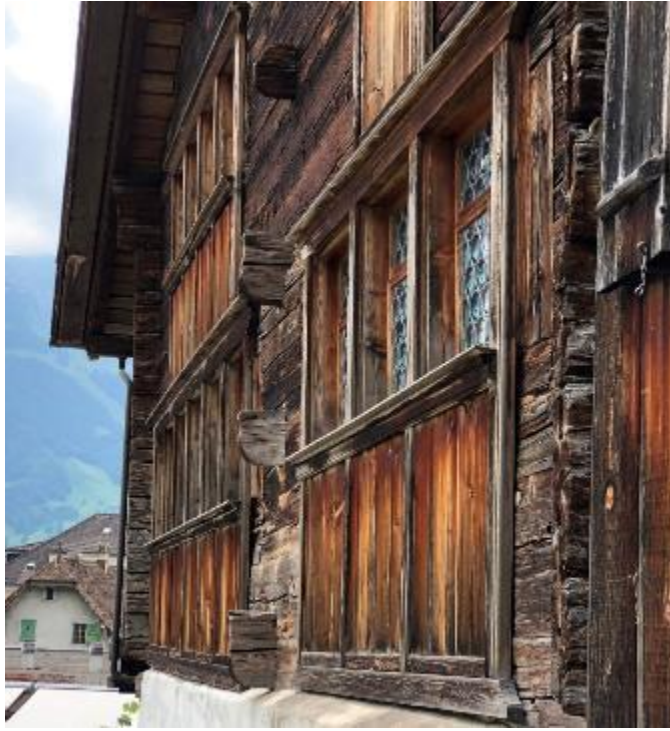
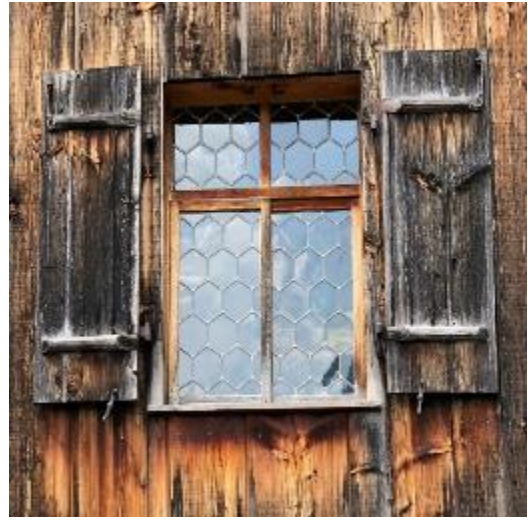
Abb. 180, 181: Haus Bethlehem, Schwyz, 1287. Fenstergestaltung nach einem Umbau im 18. Jh. mit Schiebeläden und Klappläden, unbehandelt. Die Zugladenkästen wurden 1989 nach Vorbild rekonstruiert.

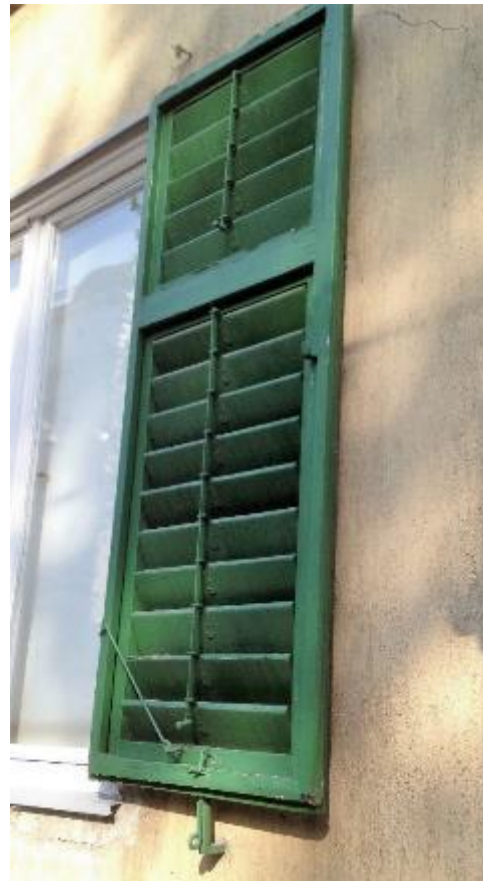
Abb. 183: Laden mit beweglichen Lamellen, zwei Felder, unteres Feld mit Aussteller. Fixierung mittels Sperrstange und Vorreiber.

Auch in der Schweiz finden diese ab 1850 in einer gewissen Breite Verwendung. Ab diesem Zeitpunkt werden auch die ersten Läden montiert, welche ausklappbare Lamellenelemente haben (Abb. 182, 183, 185). In der Schweiz sind die ausklappbaren Läden im Tessin und in der Stadt Solothurn weit verbreitet. Zum Teil spricht man auch von «Solothurner Läden» (Abb. 184). Wie und warum diese Häufung in Solothurn vorkommt, kann nicht nachgewiesen werden. Möglich ist, dass dies mit der Ambassadorsstadt – also der Nähe zum Königshof von Frankreich – zu tun hatte. Dies konnte aber nicht belegt werden.

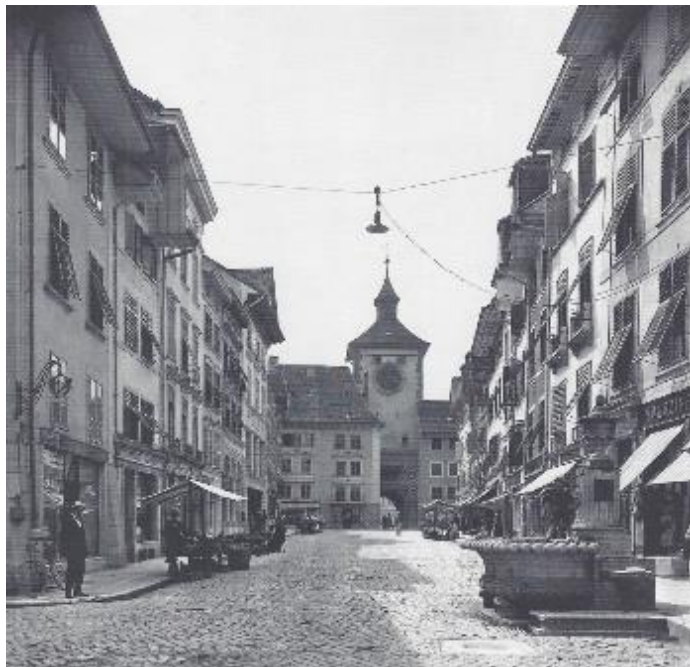
Abb. 184: Stadt Solothurn, Gurzelgasse, um 1920, mit den typischen Solothurner Ausstellläden.

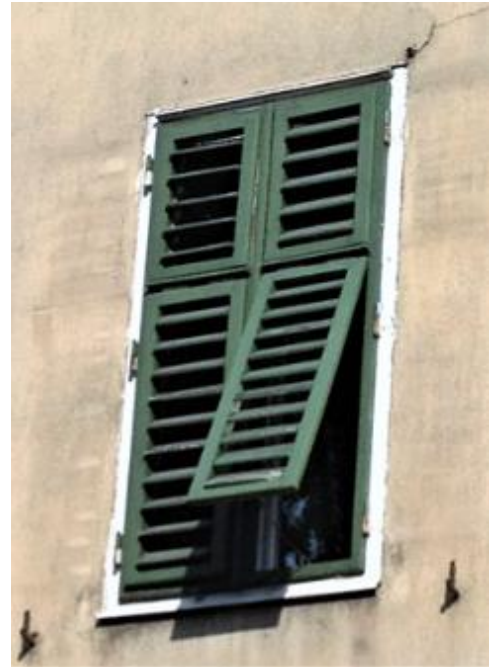
Abb. 185: Läden mit beweglichen Brettli und Ausstellladen.
