# Der Fensterladen

Kleines Handbuch zu einem  
unterschätzten Bauteil

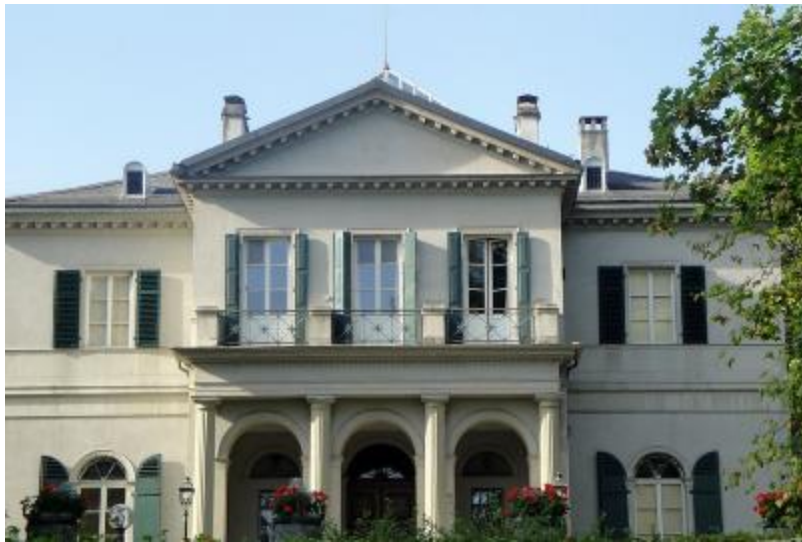
Abb. 186: Villa Morillon, Wabern, Bern, 1834. Zeittypische Front mit drei unterschiedlichen Fensterläden. Oben links und rechts mit vorstehenden Lamellen, oben in der Mitte Fallläden mit je drei überschobenen Füllungen, unten links und rechts feste Läden mit Gratleisten und im Bogen Einsatz mit festen Lamellen.

Ein Phänomen im Klassizismus ist, dass manchmal auf den verschiedenen Geschossen unterschiedliche Typen von Läden verwendet wurden. Meistens wird für das Erdgeschoss aus Diskretions- und Sicherheitsgründen eher ein geschlossener Laden gewählt, gegen oben mit mehr Öffnungen (Abb. 186).

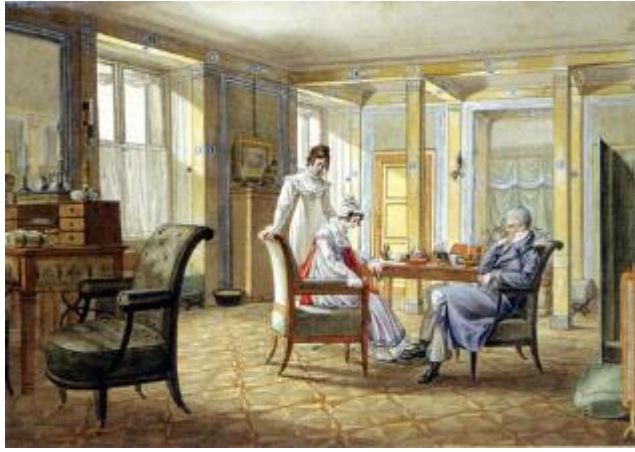
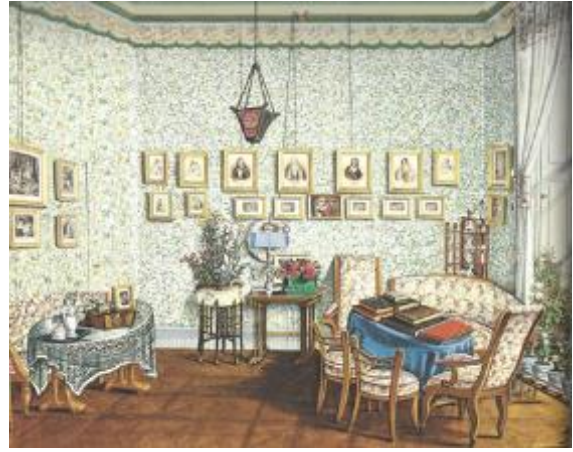
Abb. 190, 191: Links um 1820, früher Biedermeierstil, rechts um 1840. Beide Bilder zeigen Wohnzimmer aus Wien mit gestemten Innenläden und zusätzlichen Gardinen.

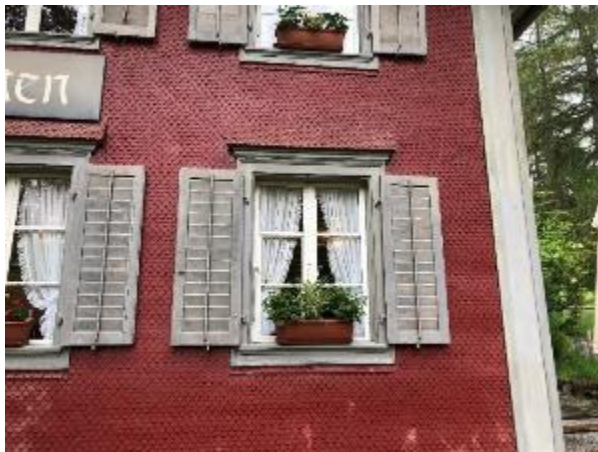
Abb. 192: Typische Biedermeier-Fenster, Läden mit beweglichen Lamellen. Verschluss mit Sperrstange, Rückhalter aus Gusseisen.

Eine weitere, grosse Veränderung der Fensterläden im 19. Jh. ergibt sich durch die Veränderung der Fenster. Vor allem bei ländlichen Gebäuden kommt das Einzelfenster mit Schlagläden links und rechts in Mode und verdrängt die Reihenfenster mit den Schiebeläden oder Klappläden (Abb. 192). Viele Bauernhäuser werden auf diese Weise modernisiert, als praktisches Beispiel siehe Bauernhaus Rüt matt in Ruswil (Abb. 193, 194).

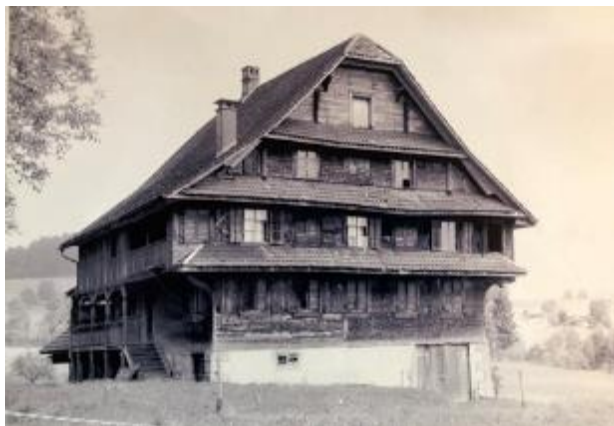
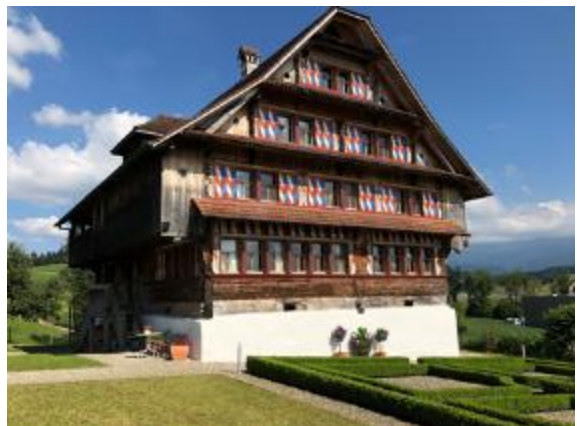
Abb. 193, 194: Haus Rüt matt, Ruswil. Beispiel einer Veränderung der Fenstereinteilung. Links mit den Veränderungen der Biedermeierzeit mit Einzelfenstern und Drehläden beidseits der Fenster, rechts nach der Renovation mit ursprünglichen barocken Reihenfenstern und Schiebe- beziehungsweise Zugläden.

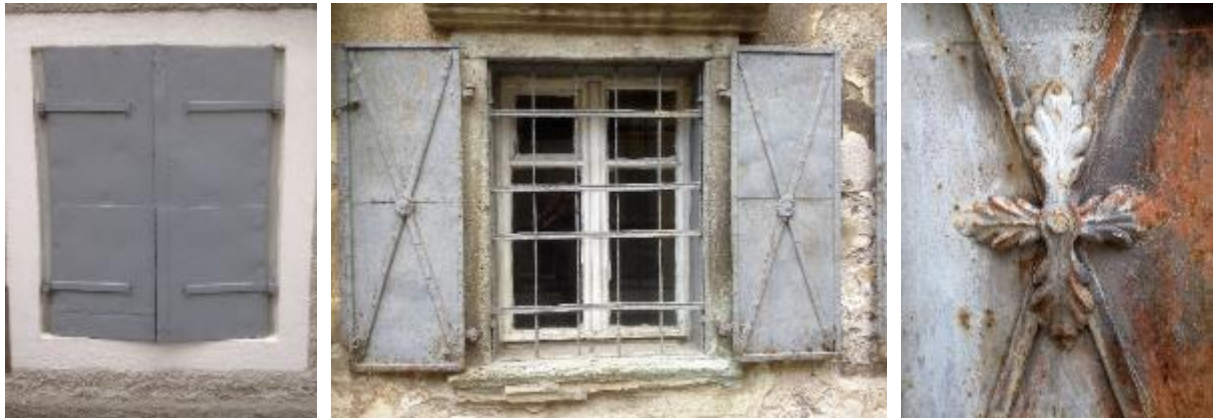
Abb. 195 bis 197: Trzic, Slowenien, eiserne Läden. Die häufigste Ausführungsart war mit Stahlblech auf der Bandseite, auf der gegenüberliegenden Seite Flachstahl als Verstärkung und Andreaskreuz, meistens mit Zierrosette als Dekor.

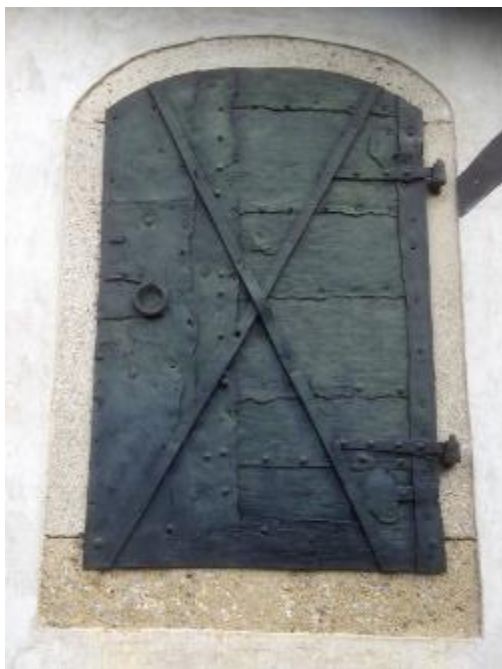
Abb. 198: Gefertigt nach Machart in der Gotik. Klumpengeschmiedet mit zum Teil ausgeschmiedetem Rand als Verstärkung, ursprünglichem Schippenband und späteren Langbändern.

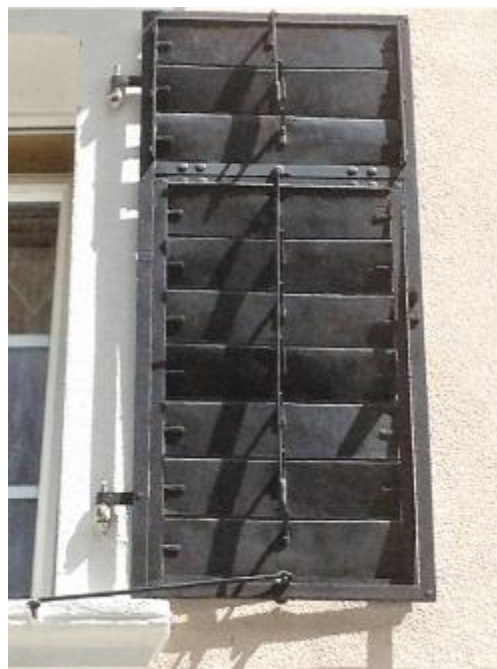
Abb. 199: Sogar Läden mit beweglichen Lamellen und Ausstellrahmen gibt es in Stahl. Als Rückhalter Sperrstange.

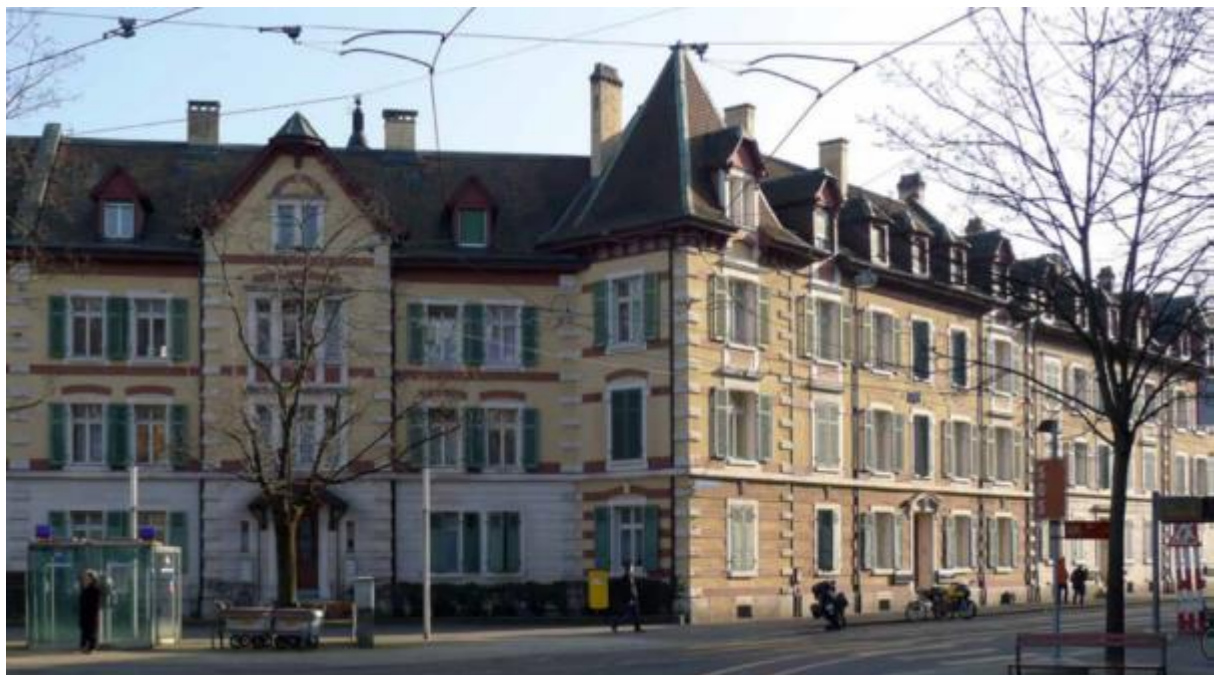
Abb. 202: Genossenschaftssiedlung in Basel, 1891. Fensterläden im Erdgeschoss unten mit Füllung, oben Lüftungsschlitze, im 2. und 3. OG feste Lamellen. Farblich gut assortiert, beige für Putze, Rot für Sichtbacksteine, grün für Läden.

Der Übergang vom Klassizismus zum Historismus ist fließend. Im Historismus wird man offen für neue Materialien und Techniken. Die industrielle Fertigung schreitet voran. Der Rollladen wird optimiert, als Standardbauteil in den Neubauten verdrängt er oft den Fensterladen (Abb. 200, 201). Auch mit der Dekorfreudigkeit der Fassadengestaltung hat der Fensterladen keinen Platz mehr am Gebäude. Somit ist er an Häuserfassaden weniger verbreitet. Werden dennoch Läden verwendet, verstärkt sich der Trend aus dem Klassizismus, die einzelnen Geschosse mit unterschiedlichen Läden auszustatten, weiter. Zum Teil haben Häuser im Erdgeschoss im offenen Zustand auf der äusseren Seite ein eisernes Blech aufgedoppelt. Dies wohl zur Abschreckung gegen Einbrecher (Scherb, 2013, S. 4) (Abb. 202, 203).

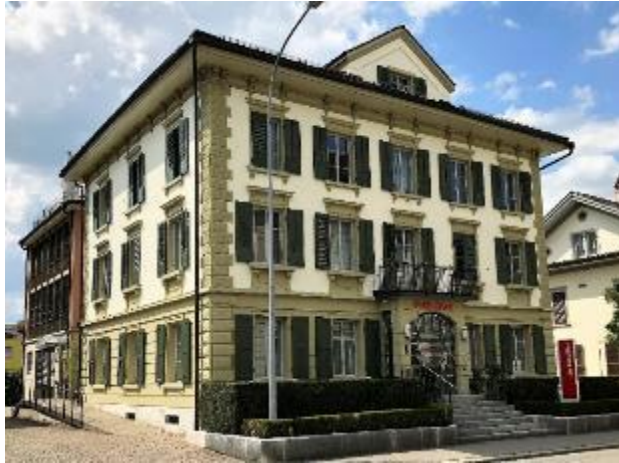
Abb. 203: Wohn- und Geschäftshaus, 1890, Langenthal. Spätklassizistischer Bau mit historistisch gestalteter Fassade. Läden EG mit je zwei geschlossenen Füllungen, Obergeschoss mit zwei Feldern und beweglichen Lamellen.

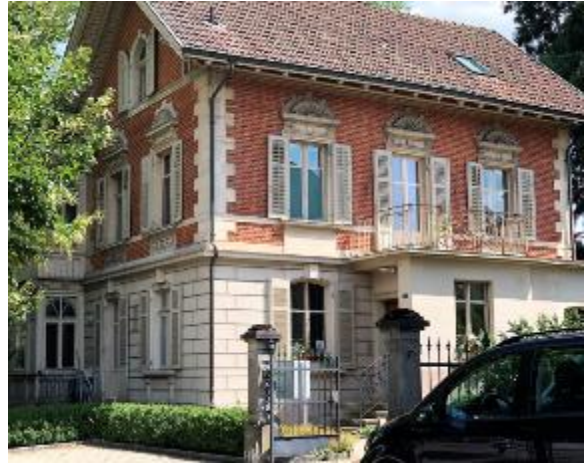
Abb. 204: Villa, 1890, Langenthal. Unterschiedliche Läden im EG (fixe bündige Lamellen) und in den Obergeschossen (bewegliche Lamellen).

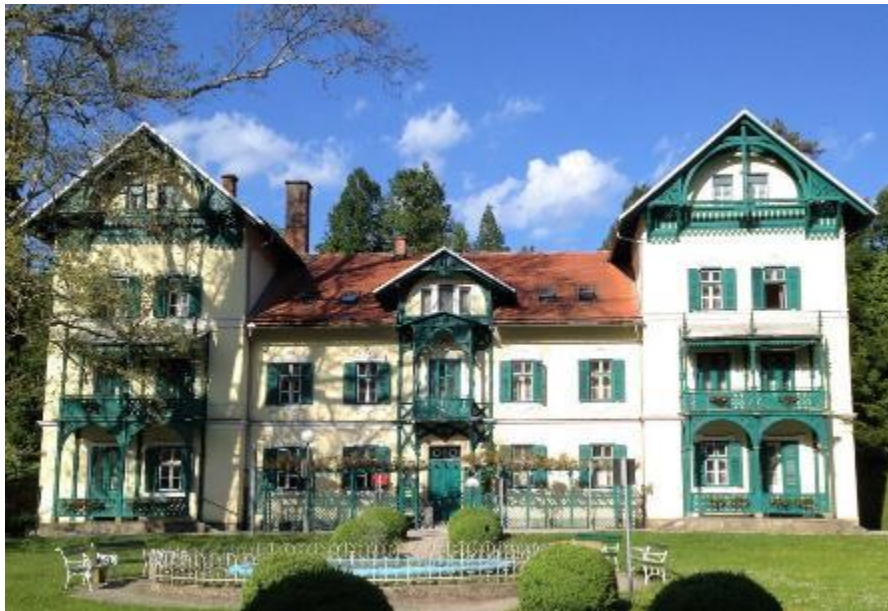
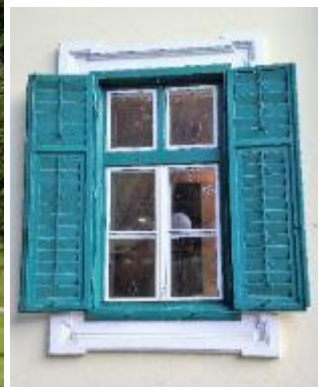
Abb. 205, 206: Hotel im Bäderkurort Dobrna, Slowenien, 1872. Das Hotel wurde Svicarija (Schweizerei) genannt. Rechts Detail eines Fensters mit Jalousien, unteres Feld mit Ausstellläden.

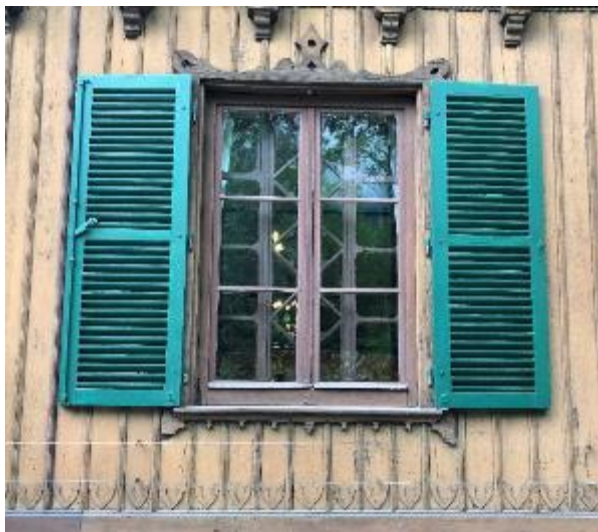
Abb. 209: Fabrikantenvilla im Schweizerhaus-Stil, Ballenberg, ursprünglich Burgdorf. Fensterläden mit festen, bündigen Lamellen mit Espagnolette.

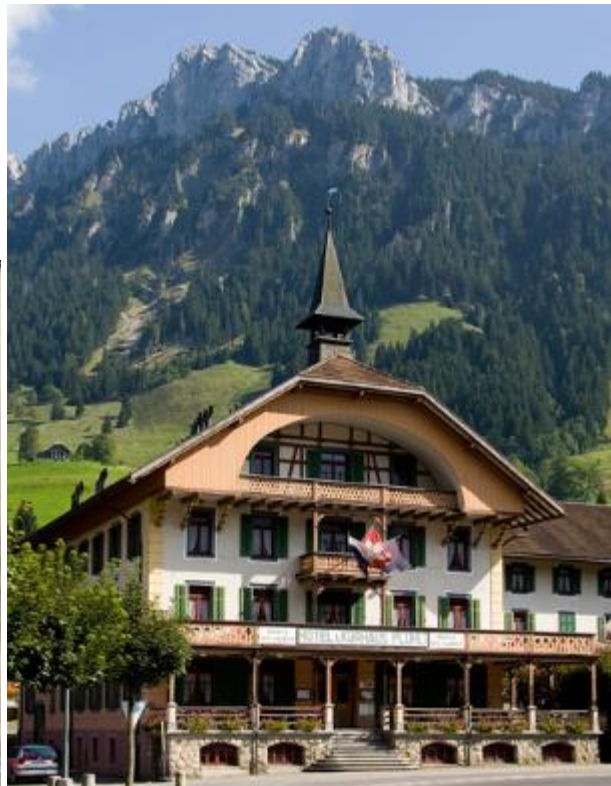
Abb. 210: Kurhaus Flüeli, 1900. Bauzeuge der Blütezeit der Berghotellerie. Läden zweifeldrig mit beweglichen Lamellen.

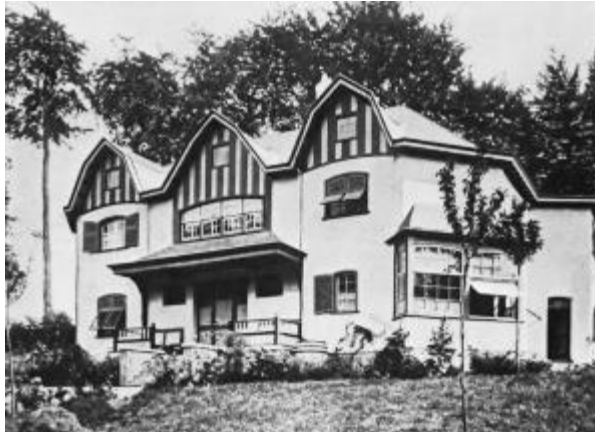
Abb. 211: Villa Bloemenwerf, Wohnhaus von Henry Van de Velde, 1896. Fensterläden mit festen Lamellen, unteres Feld mit Ausstellrahmen.

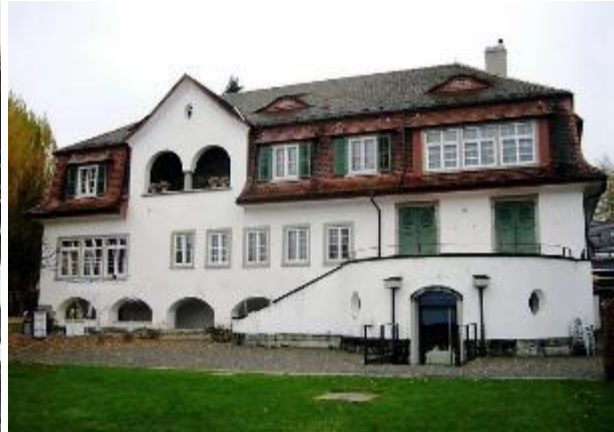
Abb. 212: Villa Sunneschy, Stäfa, 1908. Schlichter Jugendstil. Balkon mit Fensterläden mit Jugendstileinfluss, Läden DG traditionell mit beweglichen Lamellen.

Fassade, andererseits übernimmt das Fenster eine grosse gestalterische Aufgabe. Die Fensterläden sind jedoch im Jugendstil nicht en vogue, man darf fast sagen, sie sind sogar verpönt. Einen Einfluss haben die Läden bei Bauten, die aus dem ländlichen Raum kommen, oder einen gewissen Heimatstileinfluss haben (Abb. 212, 214).

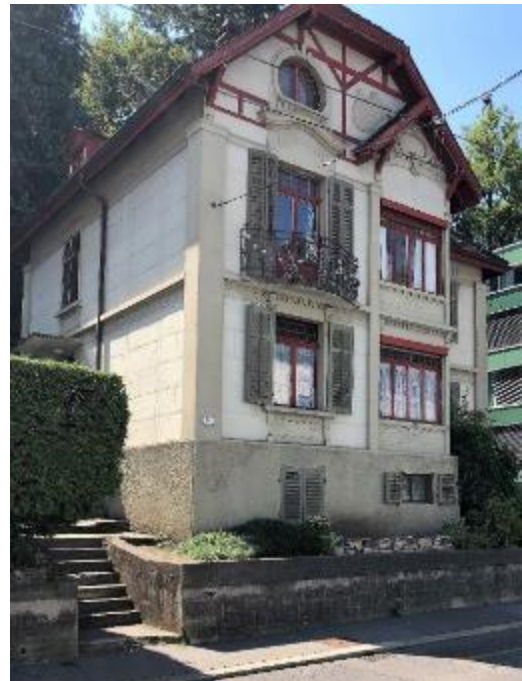
Abb. 214: Wohnhaus, Luzern, 1905. Stil-Pluralismus. Läden mit zwei Feldern. Querfries auf Höhe des Fensterkämpfers, bewegliche Lamellen.

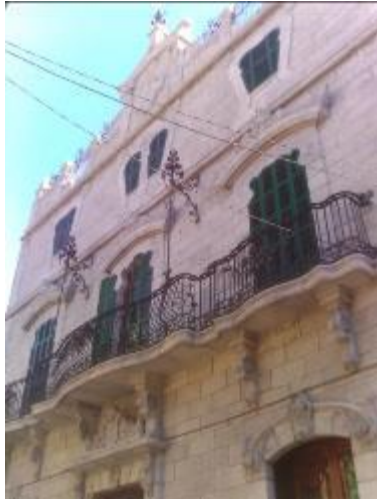
Abb. 215: Jugendstilfassade in Soller, Mallorca. Fensterläden in Rahmenbauweise mit festen Lamellen, dem Fenster angepasst.

Etwas anders sieht es bei Jugendstilgebäuden in den südlichen Ländern aus, zum Beispiel in Spanien oder Italien. Dort gibt es eine Vielzahl an reichverzierten, repräsentativen Jugendstilbauten mit Fensterläden. Zum Teil sind dort die Läden der Fassade untergeordnet, manchmal bilden sie aber auch einen zusätzlichen Schmuck für die Fassade. Wahrscheinlich wollte man bezüglich der guten Eigenschaften des Beschattens in südlichen Ländern auch im Jugendstil auf den Laden nicht verzichten (Abb. 215 bis 219).

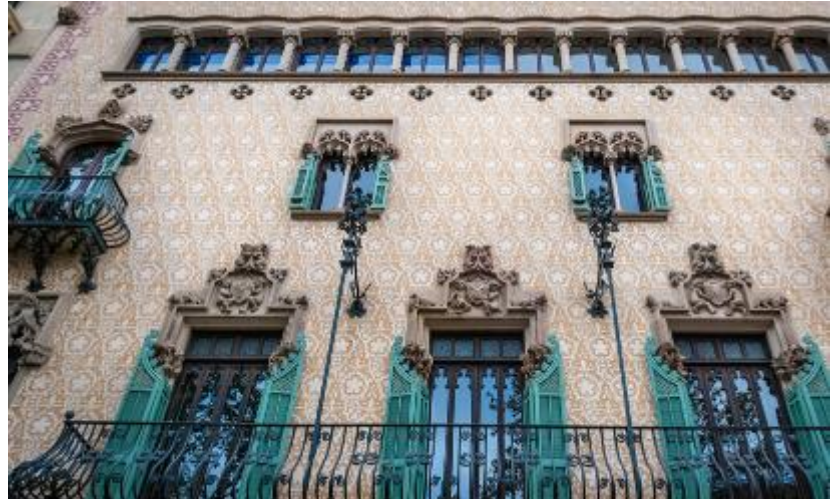
Abb. 216: Casa Amatller, Barcelona, umgebaut 1900 im katalanischen Jugendstil Modernisme. Läden als zusätzliches Fassadenschmuck-Element. Bei geschlossenen Läden sind die Oblichtfenster nicht beschattet.

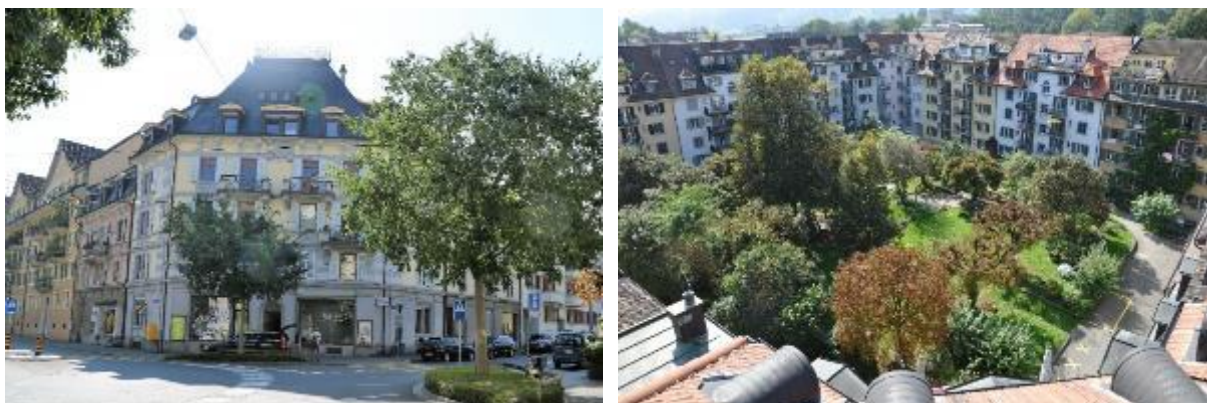
Abb. 221, 222: Blockrandbebauung, Luzern, 1912, verschiedene Architekten. Bild links Ansicht von aussen, EG mit Rollläden, OG's mit Fensterläden. Bild rechts Aussicht in den parkähnlichen Innenhof, Läden in allen Geschossen. Alle Fensterläden innen und aussen sind einheitlich mit beweglichen Brettl.

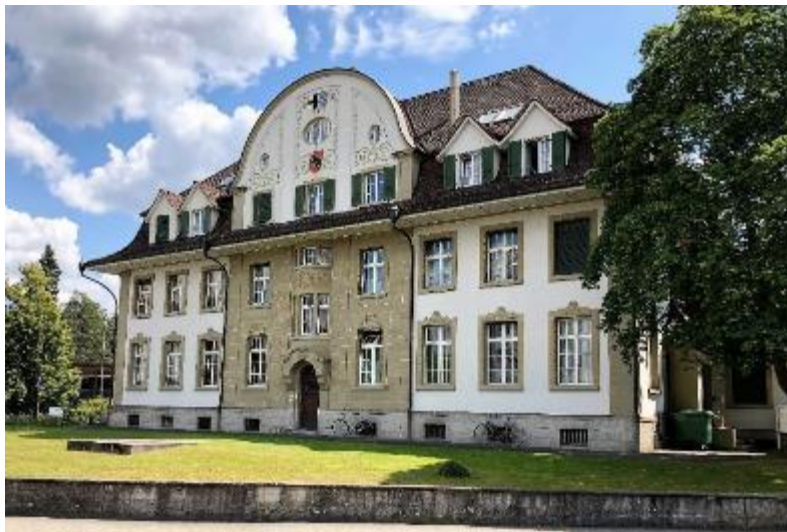
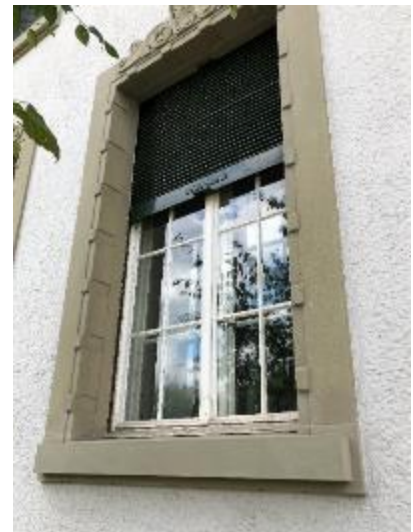
Abb. 225, 226: Ehemaliges Amtshaus, Langenthal, 1911, Architekt Hector Egger. Heimatstil im Neobarock mit Jugendstileinflüssen. Nur das DG hat Fensterläden. Fotos rechts, die Rollläden sind noch aus dem Erbauungsjahr, keine Holz-, sondern bereits Metalllamellen.

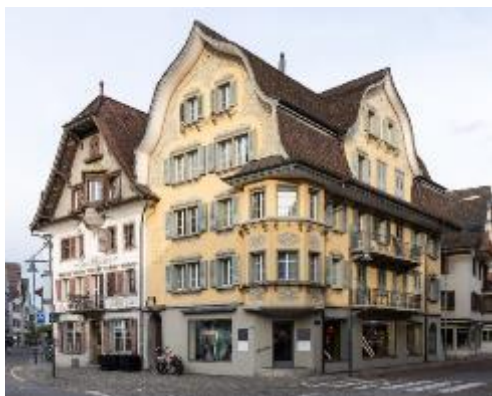
Abb. 227: Dorfplatz 12, Sarnen, 1925. Nach Dorfbrand von Architekt Robert Omlin neu erstellt, Heimatstil (Neobarock). Fensterläden mit beweglichen Lamellen, Erker mit Rollläden.

Wichtig sind beim Heimatstil die malerischen Dachlandschaften, der Grundriss, aber auch die Fenster mit Sprossen – und somit auch die Fensterläden (Abb. 227). Nicht alle Häuser im Heimatstil haben Läden. Die Konkurrenz der Lamellenstore ist gross. Zum Teil werden im Erdgeschoss Lamellenstoren montiert, in den Obergeschossen jedoch Fensterläden, manchmal auch das ganze Haus Lamellenstoren. Zum Teil werden die Läden auf eine spielerische Art verwendet. Die Fensterläden sind vielfach kombiniert mit Füllungen, fixen oder beweglichen Lamellen. Wichtig ist, dass der Laden repräsentiert und mithilft, die Fassade zu gestalten (Crettaz, 2005, diverse Stellen) (Abb. 229 bis 237).

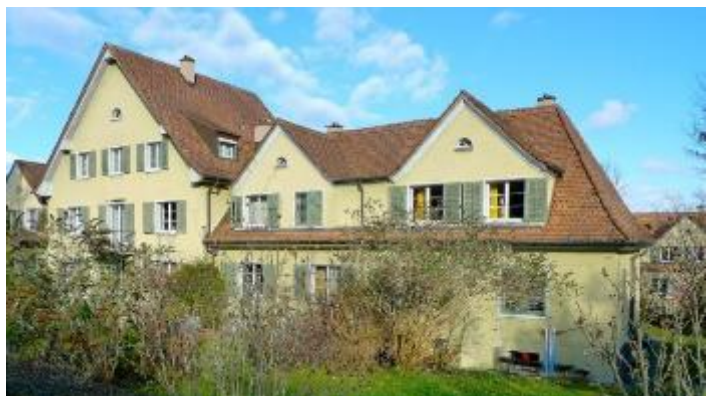
Abb. 228: Familien-Genossenschaft Zürich, Pappelstrasse, 1925. In Anlehnung an die Gartenstadtarchitektur. Läden mit beweglichen Lamellen.

Bei den Siedlungsformen empfand man das Landhaus, die Villa am Stadtrand oder die Gartenstadtsiedlung als Idealform. Im Buch Stadtführer Bern (Wohn- und Siedlungsbau in Bümpliz) steht: «Die Mietskasernen mit ihren schlecht belichteten und stickigen Hinterhöfen wurde zum Inbegriff ungesunden grossstädtischen Wohnens. Der Wunsch nach einem Haus im Grünen, nach einem eigenen Garten, nach Licht und Sonne führt zur Idee der Gartenstadt, einem Zwitterding zwischen Dorf und Stadt.» (Schnell et al, 2006, S. 18) (Abb. 228)

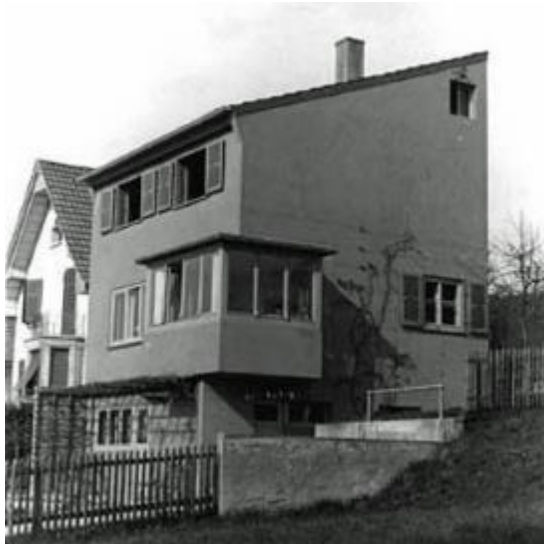
Abb. 241: Haus Schibli, Lengnau BE, Architekt E. Lanz, 1927. Das Haus war zur Bauzeit avantgardistisch mit dem Pultdach, fast ohne Vordach und dem klaren, kubischen Erker. Auch bei den Läden mit festen Lamellen und quadratischen Feldern wurde die Moderne betont.

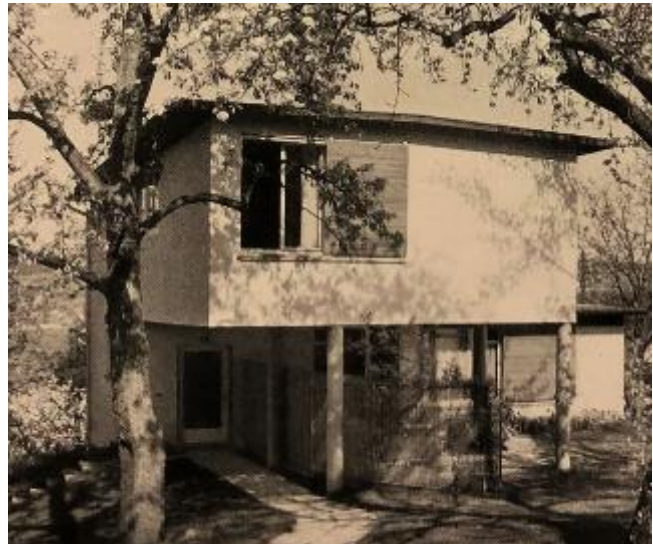
Abb. 242: Wohnhaus in Rüslikon, 1937, Architekt R. Steiger. Schiebeläden, wie sie auch heute wieder hochaktuell sind.

Zum Teil werden die Häuser in der Zeit des Neuen Bauens auf der Strassen- oder Schauseite mit Rollläden ausgestattet, auf den übrigen Fassaden mit Fensterläden. Bei Objekten mit Läden experimentiert man gerne, beispielsweise mit Schiebeläden oder speziellen Ausschnitten (Birchler et al, 1939, diversen Stellen). Angewandt wurde der Fensterladen vielfach bei Feriehäusern. Ob dies mit der Sicherheit zu tun hatte oder ob man in den Ferien den Geborgenheitscharakter betonen wollte, sei dahingestellt.

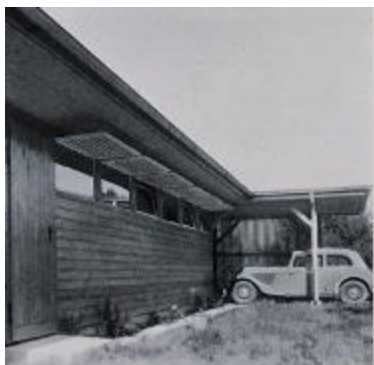
Abb. 243, 244: Sommerhaus am Untersee, 1937, Architekt Alfred Roth. Man beachte den Gegensatz zwischen der futuristischen Architektur und dem Automobil. Modern gestaltete Läden mit akzentuierten Lüftungsschlitzen, die immer nach der längeren Seite des Ladens ausgerichtet sind. Die Oblichtfenster sind mit Klappläden ausgerüstet.

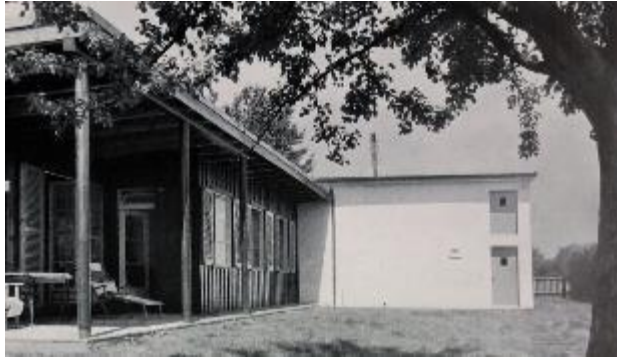
Abb. 245: Haus mit Atelier in Riehen, 1935, Architekt Paul Artaria. Holzbau mit Drehläden links und rechts. Gemauertes Atelier mit Metallfenster ohne Sonnenschutz (auf diesem Foto nicht sichtbar).

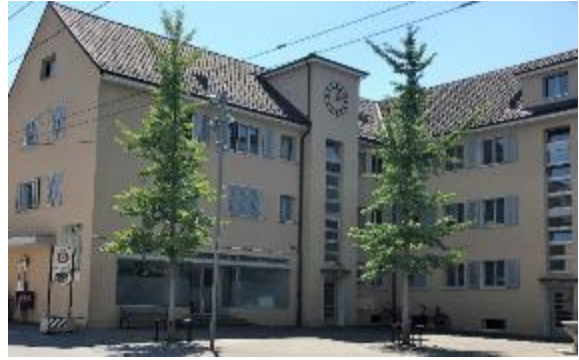
Abb. 246: Wohn- und Geschäftshaus, Geissenstein, Luzern, 1933. Architekt Werner Ribary, Läden mit beweglichen Brettli.

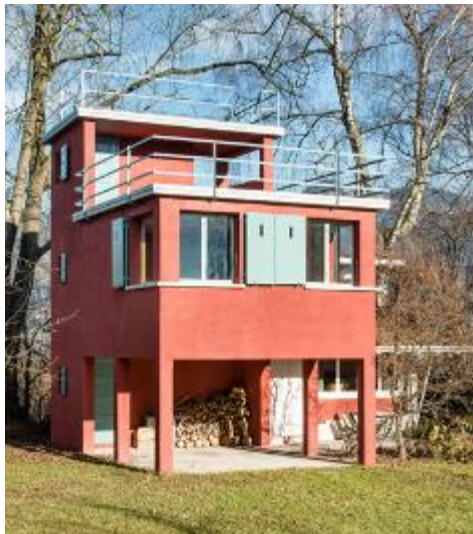
Abb. 247: Badehaus, Thun, 1930, Architekt Jacques Wipf. Eine Miniatur des Neuen Bauens, flächige Läden mit blau-grüner Ölfarbe gestrichen.

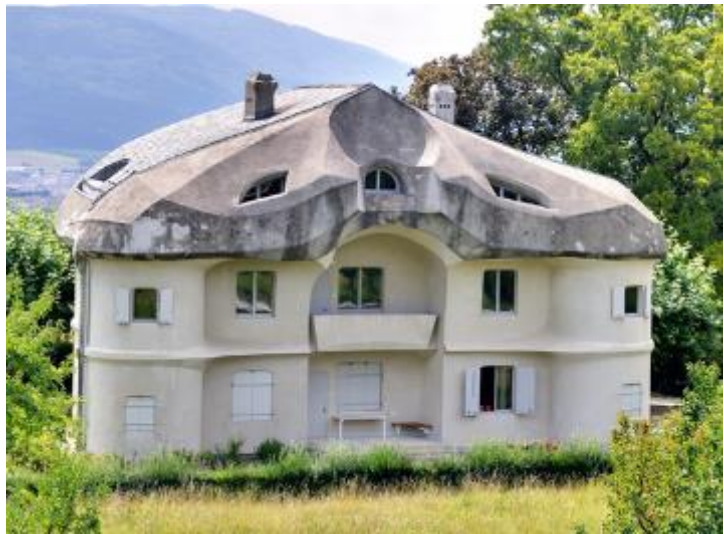
Abb. 248: Haus Duldeck, Areal Goetheanum, Dornach, 1915. Das Gebäude wurde nicht nach dem Neuen Bauen errichtet, jedoch in derselben Zeit, im plastisch-organischen Stil oder anthroposophischer Architektur. Feste Läden. Speziell ist, dass die Langbänder genau die Ladenbreite haben.

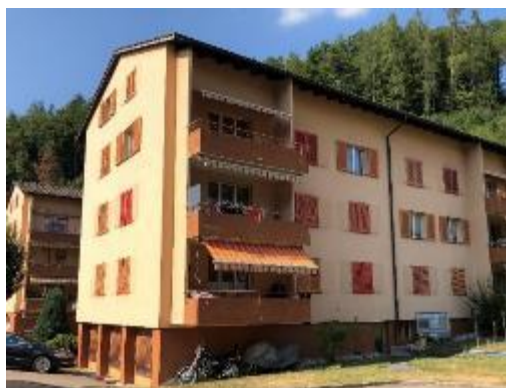
Abb. 251: Mehrfamilienhaussiedlung, Willisau. 1960er-Jahre, typisch in dieser Zeit bei kleineren Überbauungen sind die Holzläden.

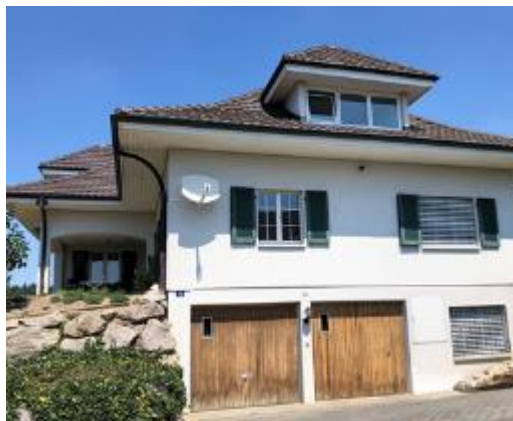
Abb. 253: EFH, Fischbach LU, 1980er-Jahre im Landhausstil. Läden kombiniert mit Rafflamelle.

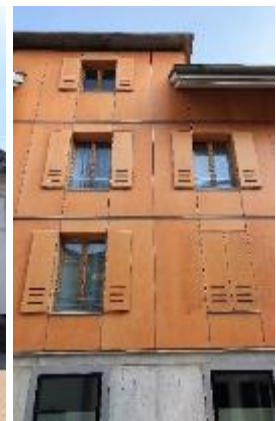
Abb. 254, 255: Geschäfts- und Wohnhaus, Willisau, 1999. Läden in bakelisiertem Sperrholz.

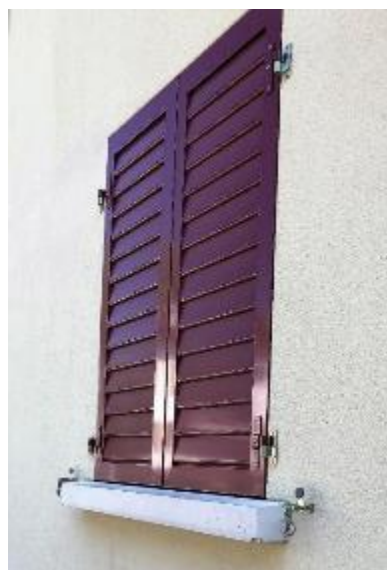
Abb. 257: Sanierung einer Überbauung aus den 1950er-Jahren mit Aluläden.

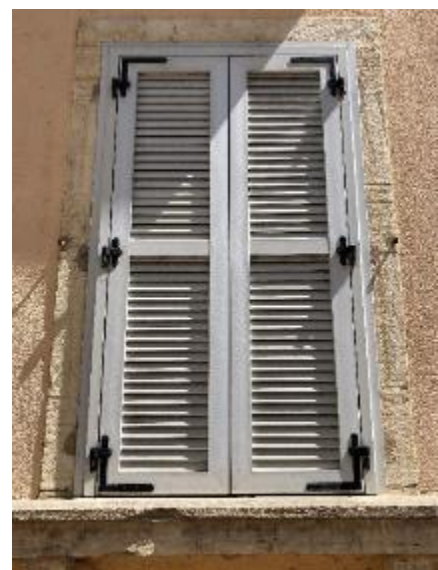
Abb. 258: Kunststoffladen im Burgund, optisch auf Distanz vom Aluladen fast nicht zu unterscheiden.

Im Jahr 1954 wurde in Hamburg das erste Kunststofffenster montiert, parallel dazu wurde auch an den ersten Kunststofffensterläden getüftelt und sie anschliessend marktreif gebracht. Die Läden sind aus Polyvinylchlorid (PVC). Die Eckverbindungen sind verschweisst und die Rahmenprofile verstärkt (behandelter Stahl oder Aluminium). Die Problematik liegt bei der Farbechtheit und bei der Formstabilität (Weichmacherverlust) (Abb. 258). In der Schweiz hat der Kunststoffladen bis heute keine grosse Verbreitung gefunden. In Frankreich oder Deutschland hingegen hat er eine grössere Verbreitung.

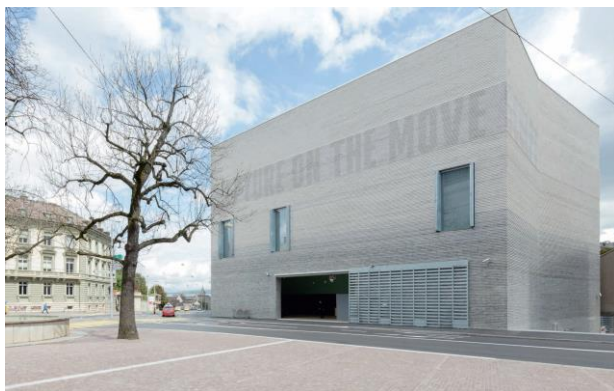
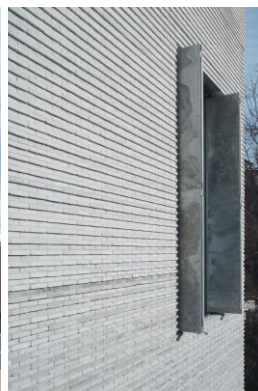
Abb. 259, 260: Kunstmuseum Basel, 2016, Architektur Christ & Gantenbein, Faltschiebeläden in Stahl feuerverzinkt.

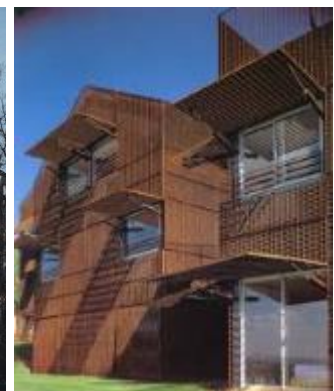
Abb. 261: Hotel, Bordeaux, 1989. Architekt Jean Nouvel. Läden in Stahl oxidiert.

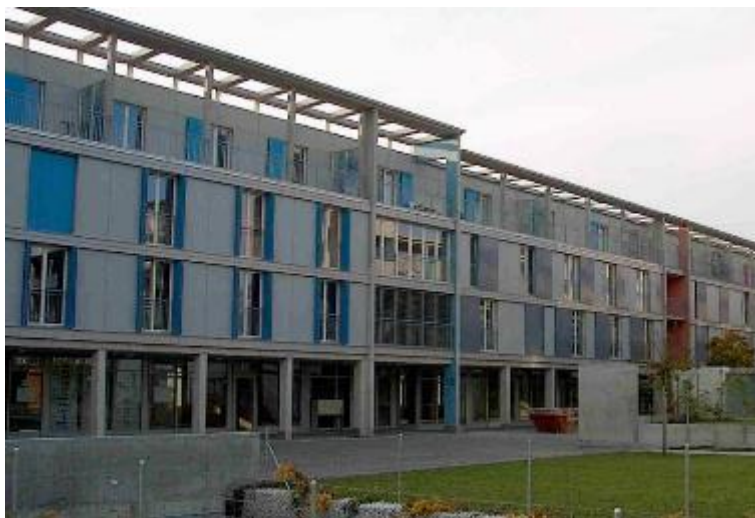
Abb. 262: Färbi-Areal Zofingen, 2000. Die Läden der Überbauung haben drei verschiedene Öffnungsarten, Falt-, Schiebe- und Klapp-läden. Schiebeläden aus Multiplex deckend gestrichen.

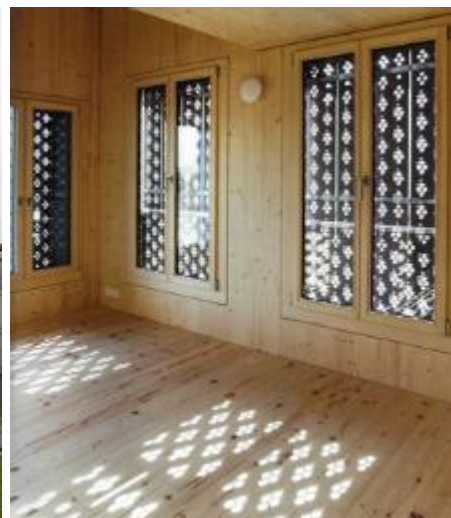
Abb. 263: Ersatzneubau Stöckli, Uebertorf, FR, 2015. Faltläden mit Ornamenten.

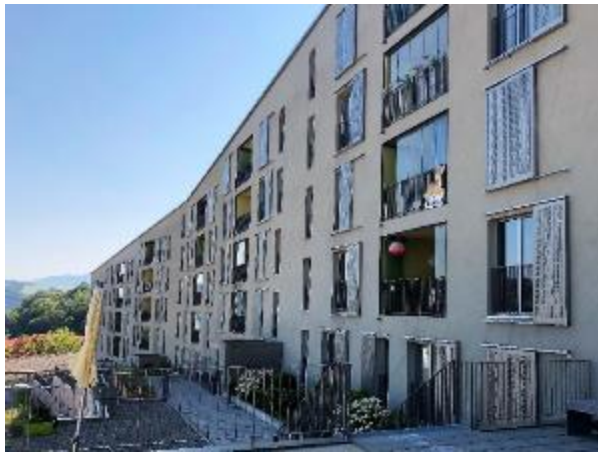
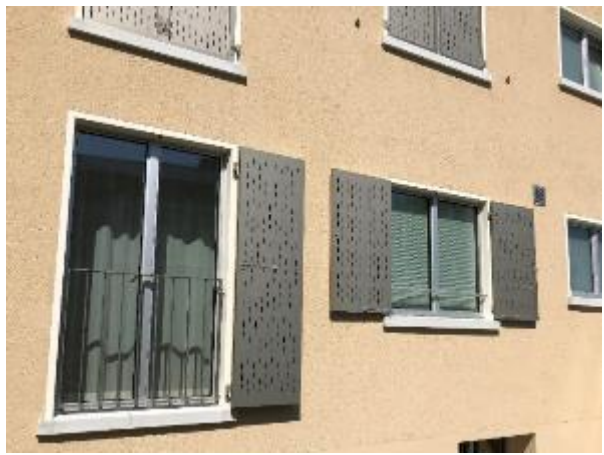
Abb. 264, 265: Genossenschaftliches Wohnen, Luzern. Links Teil Neubau, 36 Wohnungen mit Aluschiebeläden. Rechts renovierte Mehrfamilienhäuser mit 98 Wohnungen in unmittelbarer Nähe, aus den 1940er- und 1950er-Jahren. Die alten Holzläden wurden durch Aluläden mit gleichem Design wie im Neubau ersetzt.

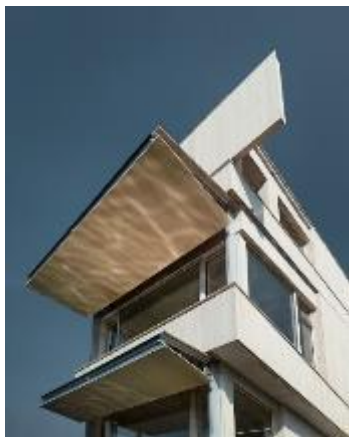
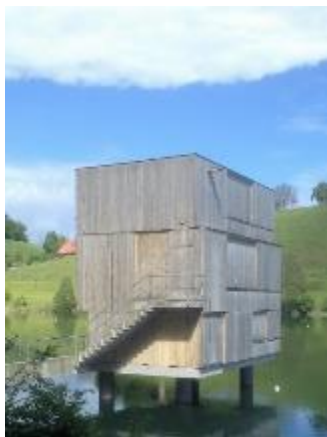
Abb. 266, 267: Ziel-Turm Ruderzentrum, Rotsee LU, 2013. Läden in Dreischicht-Massivholzplatten, kombiniert mit Stahl.

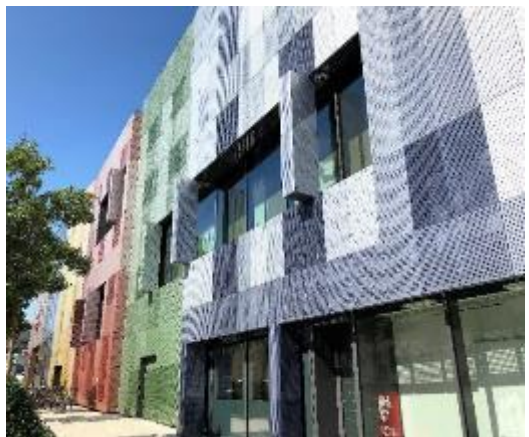
Abb. 268: Einkaufszentrum, Passau DE, 2009. Läden aus Lochblech, zum Teil Faltläden, aber nicht schliessbar, nur Schmuck.

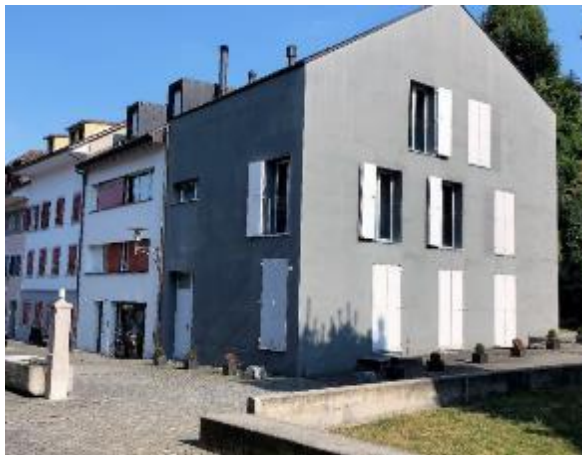
Abb. 269: Wohnhaus, Hintergasse, Willisau, 2002. Drehflügelläden in Alu, flaches Blech.

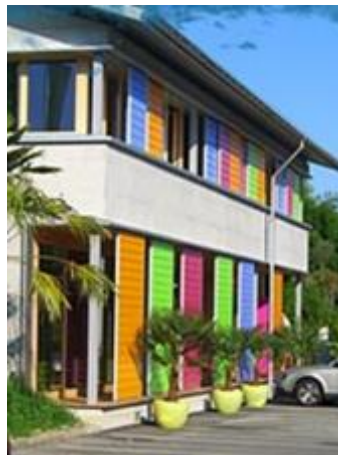
Abb. 270: Geschäftshaus Caribbean Village, Nottwil, 2009. Schiebeläden in Kombination Holz mit Alurahmen.

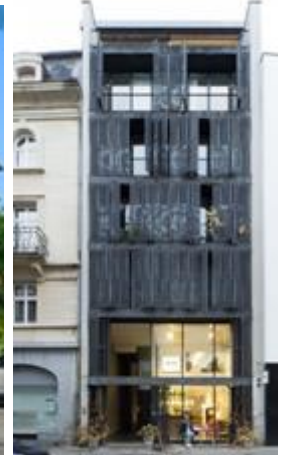
Abb. 271: Wohn- und Geschäftshaus in Basel, 1993, Herzog & de Meuron. Faltschiebeläden in Gusseisen.

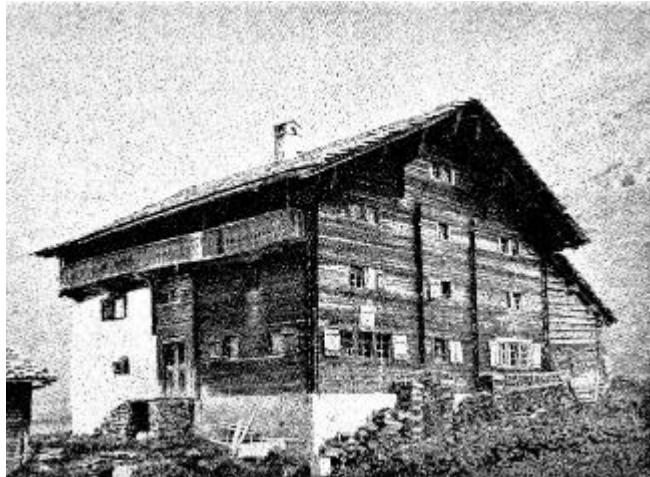
Abb. 272: Wohnhaus in Vals im Walsertal mit Klappläden seitlich oder gegen oben öffnend.

Wenn man die Literatur über Bündner Häuser studiert, fällt auf, dass die Häuser mit Walser Ursprung (Strickbauten) eher mit Läden ausgestattet sind (Abb. 272). Die Öffnungsarten gleichen jenen im Wallis. Ein typischer Bündner Stil für Fensterläden ist jedoch nicht erkennbar. Bei den gemauerten, «romanischen Häusern» fehlten Läden oftmals. Hunziker schreibt, dass die spätromanischen Häuser keine Läden haben, die alten Engadinerhäuser jedoch kleine Schieberchen, sogenannte «üschöls», und die Erker oft mit Klappläden ausgestattet wurden (Hunziker, 1905, S. 229). Die Schieberchen sind speziell, da diese in einer Tasche in der Wand verschwinden.

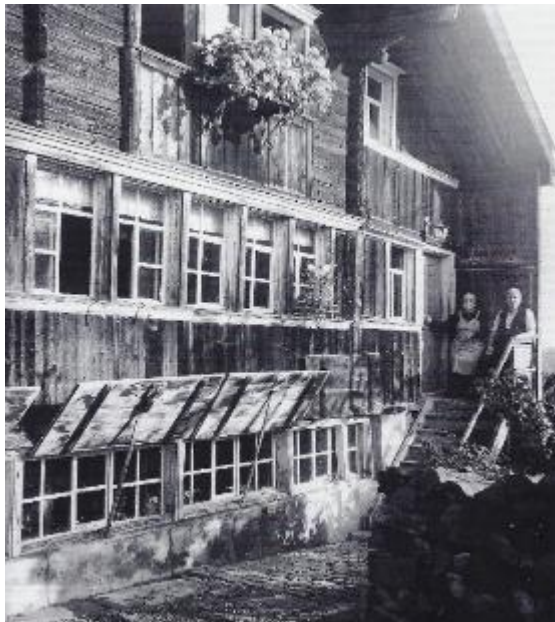
Abb. 276: Speicher AR, Kohlhalde, Bild aus dem Jahr 1956. Im Webkeller Läden aufgeklappt, im EG durchgehende Verkleidung, im OG Ladenkästen nur im Bereich der Fenster.

Für die Fensterreihen konnten nur Läden eingesetzt werden, welche sich nach oben oder unten klappen oder schieben liessen. Die Klappläden konnten sich mit der Zeit allerdings nicht durchsetzen und haben nur in den Webkellern überlebt (Abb. 276). Bei den Hauptfassaden haben sich die einfachen Schiebeläden mit Holzführungen mit der Zeit zu voll verkleideten gestemmten Fassaden entwickelt (Schnitte Abb. 278, 279). Anfänglich wurden fenster-grosse Bretterläden an feinen, ausgenuteten Leisten ohne Verkleidung hochgezogen. Da diese dem Wetter ausgesetzt waren, verzogen sich die Bretter und Führungen und im Winter vereisten sie. Als erste Schutzmassnahme montierte man ein Brett (sogenannte Überläden oder Ladenschlosser) vor dem Laden auf die Führungslatten. Die frühesten Zeitzeugen stammen aus dem 17. Jh.. Diese wurden im 17. und 18. Jh. oftmals dekorativ ausgeschnitten, manchmal sogar geschnitzt, was den einfachen Strickbauten ein barockes Aussehen verlieh (Abb. 280).

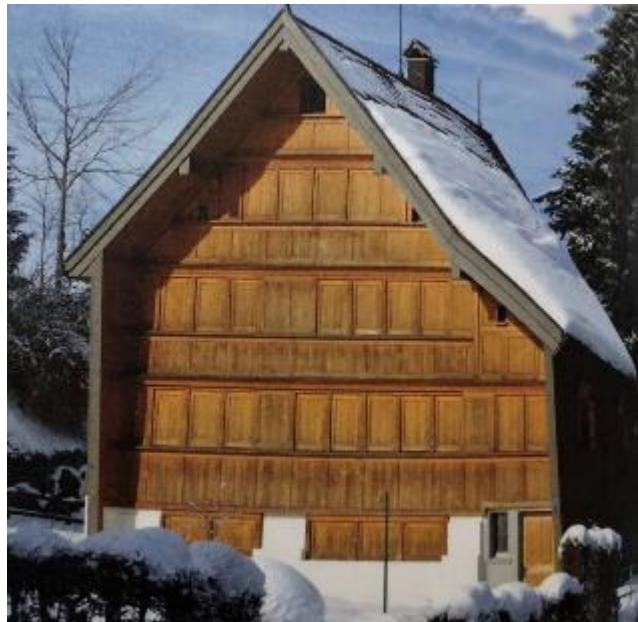
Abb. 277: Speicher, Wohnhaus, 19 Jh. mit ganzer Fassadenverkleidung mit geschlossenen Fallläden.

Anfangs des 19. Jh. hat auch im ländlichen Appenzell der Klassizismus Einzug gehalten. Die Ladenkästen entwickelten sich zu komplexen Fassaden mit integrierten Zug- oder Fallläden. Abgesehen von der Integration der Läden bezweckten die gestemmten Fassaden auch einen Witterungsschutz des Strickbaus und die Verbesserung der Behaglichkeit in den Wohnräumen (Hermann, 2014, S. 141 ff), (Altherr, 2011, S. 11 ff) (Abb. 277, 282).

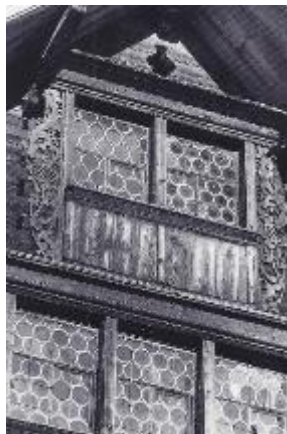
Abb. 280: Herisau, 1792. Barocke Verkleidungen.

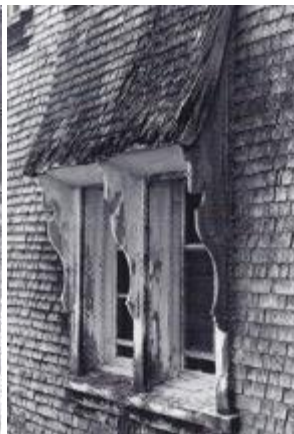
Abb. 281: Schutzdach auf der Wetterseite mit offenen Fallläden.

Auf der Wetterseite, das heisst auf der Traufseite, und auf der rückseitigen Giebelfront sind die Appenzellerhäuser wenig befenstert. Diese Fenster sind mit einem Schindelschirm oder einem kleinen Vordach geschützt. Diese Vordächer sind so konstruiert, dass ein hochgezogener Fällladen (Aufzugladen, auch Fallläden genannt) integriert werden kann. Seitlich sind die Fenster mit vorstehenden, sägeverzierten «Ohrenklappen» geschützt. Diese werden im Appenzell «Gässchnore» genannt (Hermann, 2014, S. 136) (Abb. 281).

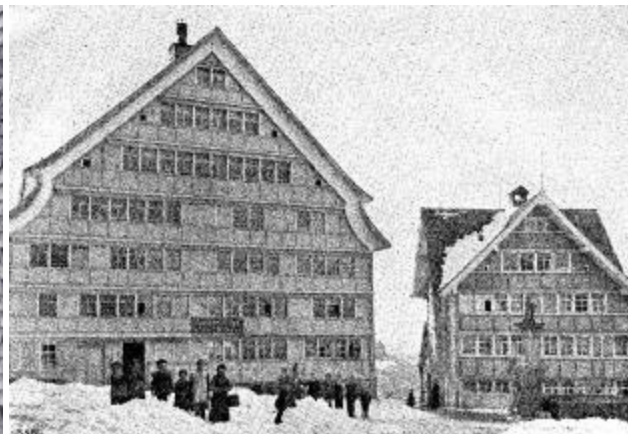
Abb. 282: Wohn- und Geschäftshaus in Trogen, Aufnahme um 1900. Bei repräsentativen Bauten waren die Fassaden oft deckend grülich gestrichen.

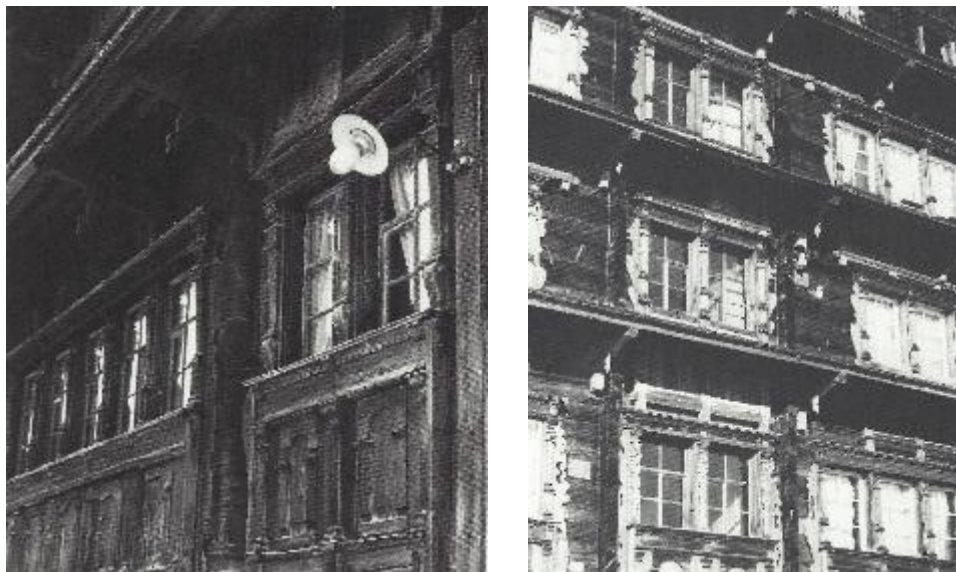
Abb. 287, 288: Zwei schöne Fassaden mit Renaissance-Zugläden. Links Hofstetten 1684, mit gleichmässig gealterter Fassade. Rechts ein anderes Haus in Hofstetten von 1680, die Verkleidungen wurden nach altem Vorbild erneuert und sind darum noch heller.

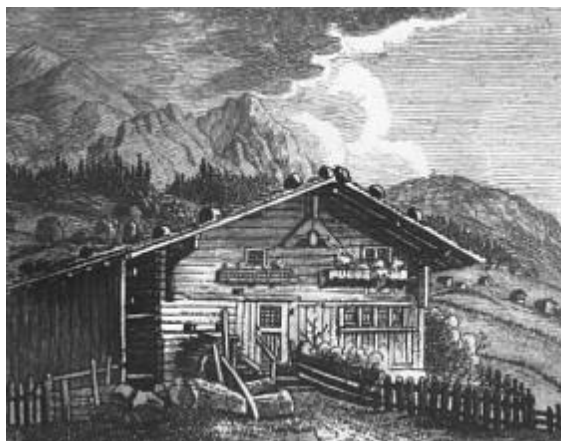
Abb. 292: Zwinglihaus, Malerei, 18. Jh. Links der Türe Luken, rechts Fensterwagen vierteilig mit noch deutlich kleineren Fenstern. Oberhalb der Türe links Fenster ohne Läden, rechts mit Zugläden.

Die grösste Umgestaltung am Haus wurde bei der Renovation 1897 vorgenommen (Flury, 2018, S. 9 ff). Klar ist, dass das Haus in den gut 550 Jahren grosse Veränderungen erlebt hat und die heute «antik» aussehenden Läden eine Erscheinung der neueren Zeit sind. Die Abbildungen 292 bis 295 zeigen die Veränderungen auf der Giebelfront in den letzten rund 250 Jahren auf. In den 300 Jahren zuvor hat es sicher auch eingreifende Veränderungen gegeben, welche heute nicht mehr dokumentiert werden können.

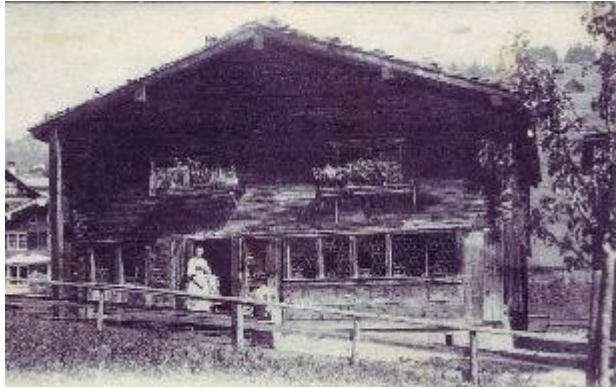
Abb. 294: Undatiert nach Renovation 1897. Nur die beiden zweifeldrigen Fenster haben Zugläden, die fünffeldrigen Fenster sind ohne Läden.

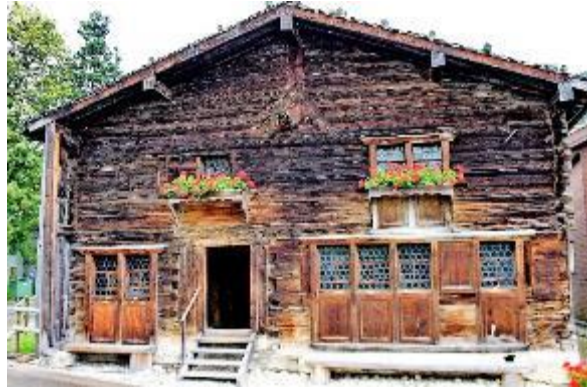
Abb. 295: Zustand heute, mit grossen Fenstern und alle Fenster mit komfortablen Zug- oder Schiebläden.

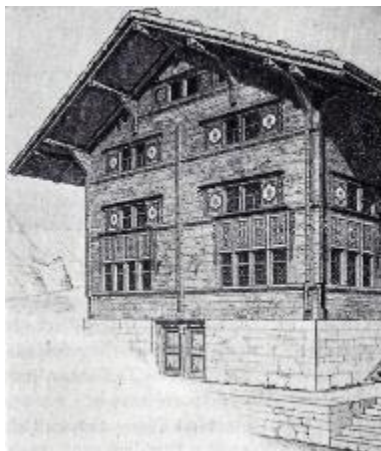
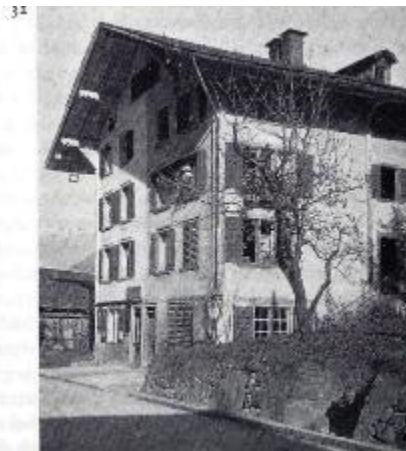
Abb. 296, 297: Das gleiche Haus. Gegenüberstellung Zeichnung von 1868 und Aufnahme 1983 nach der «Modernisierung».

Der Bauernhausforscher Hösli schreibt, dass das Glarnerland schon früh industrialisiert worden sei, wodurch viele Gebäude umgebaut und modernisiert worden seien. Der «graue Verputz» kam in Mode (Vergleich Abb. 296, 297). Zudem kamen viele Bergbauern ins Tal zur Arbeit. Die Höhen entvölkerten sich und über 200 Gebäude verschwanden (Hösli, 1983, S. 33). Die Folge der Modernisierung war, dass die Fensterläden verändert wurden. Die Aufzugläden mit den Ladenkästen verschwanden und machten Platz für seitliche Läden mit Lamellen.

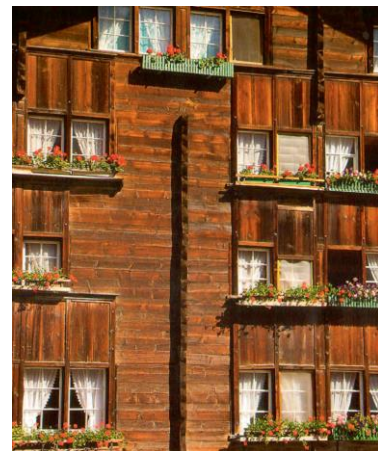
Abb. 298: Wohnhaus in Elm im Strickbau mit Fallläden.

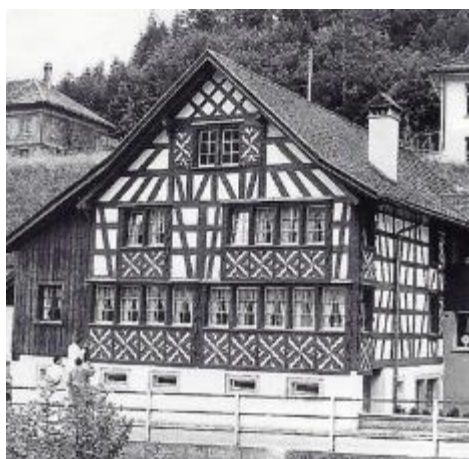
Abb. 303: Wohnhaus Fischingen. Giebelbetonte Fassade mit Ziehläden und gefammmter Malerei.
