# Der Fensterladen

Kleines Handbuch zu einem  
unterschätzten Bauteil

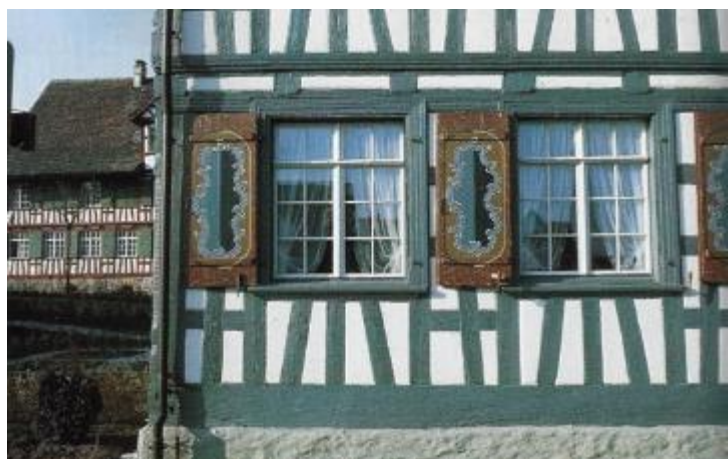
Abb. 304: Wohnhaus Kesswil, Klappläden rekonstruiert nach historischer Vorlage.

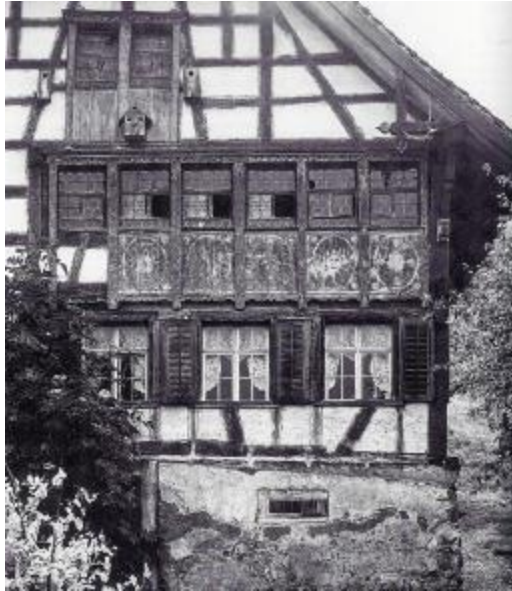
Abb. 301: Bauernhaus Tobel, Bild von 1911. EG neue Kreuzstöcke mit Klappläden, OG Reihenfenster mit Zugläden und Malereien.

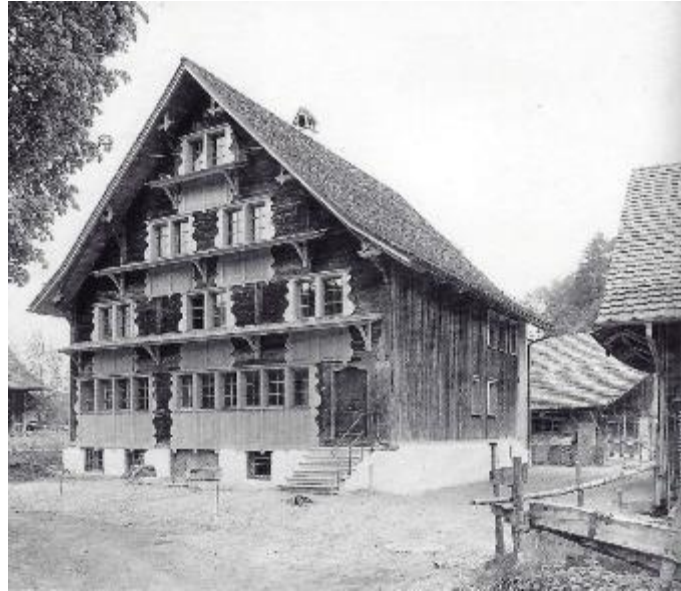
Abb. 302: Bauernhaus in Fischingen, 18 Jh. Ständerbau mit barocken Ziehläden unbehandelt, also von der Bauweise und Oberflächenbehandlung her eher die Ausnahme.

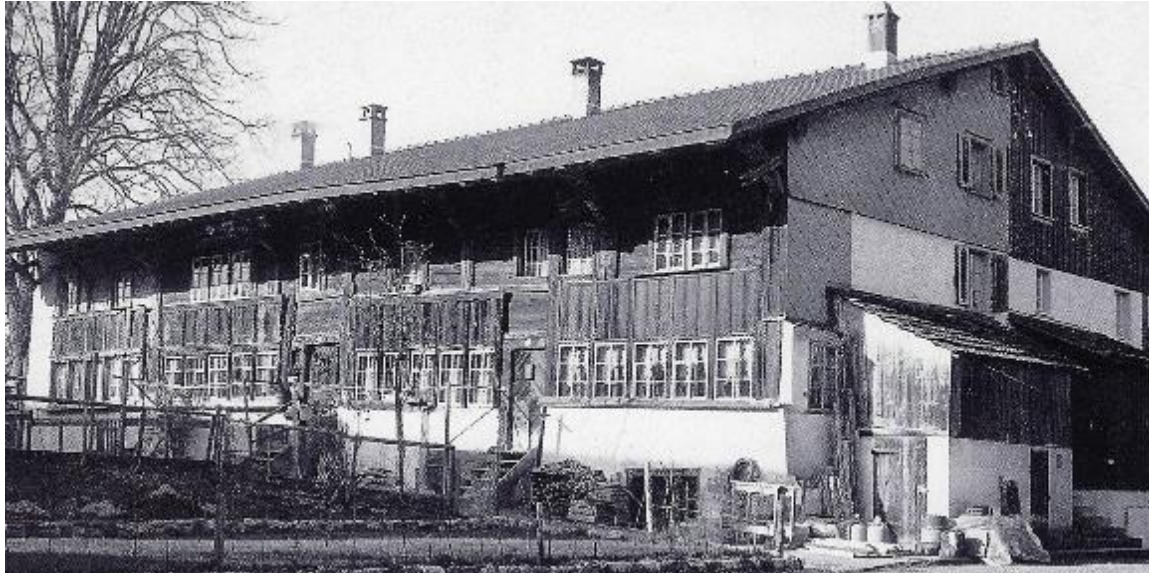
Abb. 305: Bockhornflarz in Pfäffikon, 1533/1785. Intakte Fassade mit schönen Reihenfenstern und den jeweiligen Falläden.

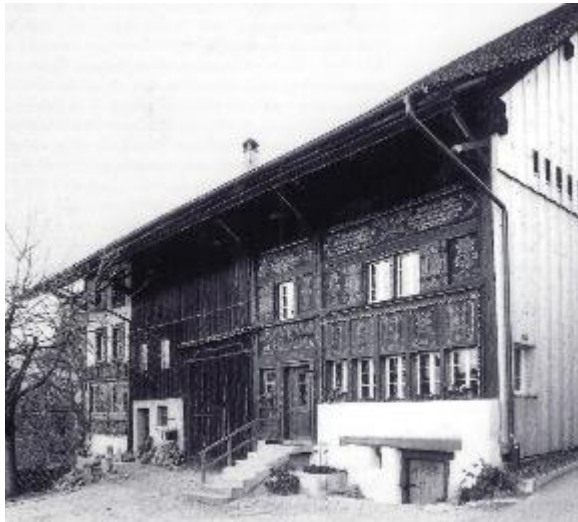
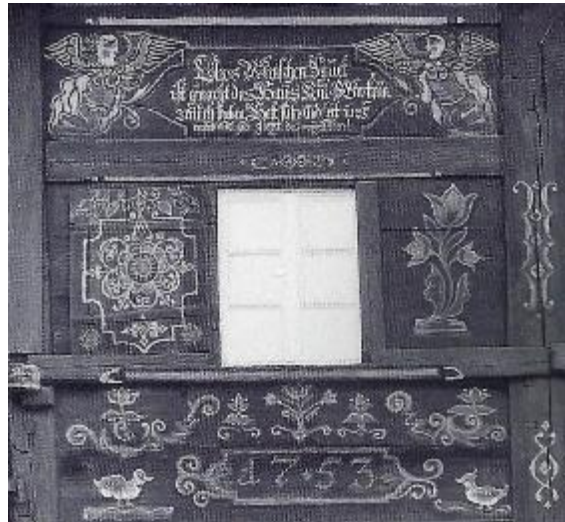
Abb. 306, 307: Gujerhaus in Uster, 1660/1740. Repräsentative Fassade mit Malerei von 1753, im EG Falläden, im OG seitliche Schiebeläden. Foto rechts Ausschnitt über der Haustüre.

Im Zürcher Oberland sind die Flarzhäuser eine stark verbreitete Hausform. Das Flarzhäuser ist ein mehrteiliges Reihenhäuser, welches meistens traufständig ist. Typisch für Flarzhäuser sind Reihenfenster. Die Reihenfenster sorgten für gute Lichtverhältnisse für die Heimarbeit, welche in vielen Fällen der Haupterwerb der Bauerschaft war (Frei, 2002, S. 44 ff) (Abb. 305). Frei schreibt: «Untrennbar mit den Reihenfenstern verbunden sind die technisch ausgeklügelten, aus dem Gebäudeinneren bedienten Fallläden. Für aufklappbare Fensterläden blieb bei Reihenbefensterung kein Platz.» (Frei, 2002, S. 82) Gemäss den überlieferten Inschriften stammen die mit allerlei Schnitzwerk und Malereien versehenen Falllädenkästen wohl mehrheitlich aus dem 18. Jh.. Das teilweise recht ähnliche Zierwerk lässt überdies vermuten, dass Falllädenkästen mit Schablone erstellt, verziert, bemalt und als fixfertiges Bauelement eingebaut wurden (Frei, 2002, S. 82). Vielfach wurden Fallläden und Ladenkästen übermalt (Abb. 306, 307).

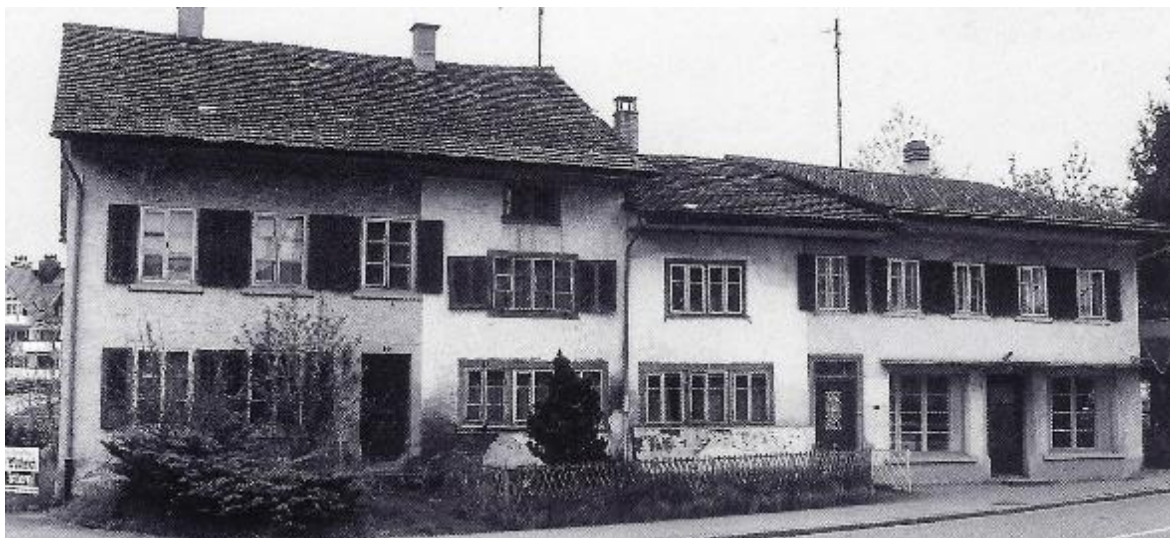
Abb. 308: «Modernisierter» Flarz in Kempten/Wetzikon. Links aufgestockt mit Steildach, linkes und rechtes Haus mit neuer Fenstereinteilung und Schlagläden, mittlere zwei Häuser noch mit Reihenfenstern, jedoch ohne Läden.

Im 19. und 20. Jh. kehrte man im Zürcher Oberland zur Einzelbefensterung zurück, da die Heimarbeit an Bedeutung verlor und man ausser Haus in der Textilindustrie arbeitete. Auch der stilistische Einfluss vom Klassizismus hielt Einzug und bei Fassadensanierungen wurden die Reihenfenster durch symmetrische Einzelfenster ersetzt (Frei, 2002, S. 83) (Abb. 308).

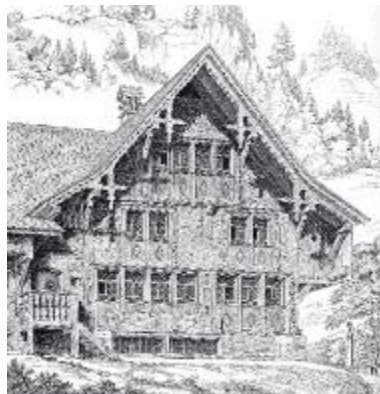
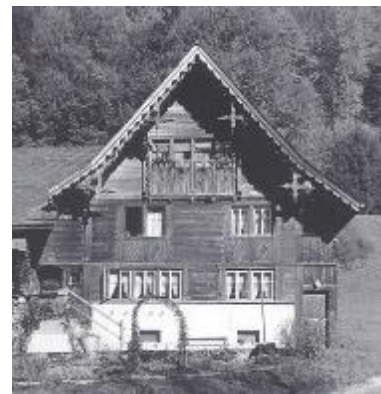
Abb. 309, 310: Zwei Zeichnungen des Objektes Rosswiesli, um 1785, Fischenthal. Links Detail von Zugläden, rechts Ansicht der Hauptfassade.

Das Objekt Rosswiesli hat Zugläden, das Objekt Manneberger Mühle hat Fallläden, also eine schöne Gegenüberstellung. Gladbach beschreibt insbesondere die Fallläden der Manneberger Mühle sehr genau, vom verzinnten Nagel bis zum Seil, welches über eine Buchsbaumrolle läuft. Falls aus dieser Region oder Zeitepoche eine Rekonstruktion angefertigt werden muss ist dieser längere Text zu empfehlen. Zum Text hat Gladbach auch genaue Skizzen publiziert (Abb. 309 bis 312). Wenn man die Details studiert, fällt auf, dass der Verzierung viel Beachtung geschenkt wurde. Die Mühle wurde aufwendiger gestaltet als das Bauernhaus. Bei beiden Objekten wurden die Läden und die Schiebekonstruktion nicht noch zusätzlich mit einem Ladenverschluss verkleidet, wie sie in den Beispielen Appenzell und Thurgau beschrieben wurden. Gladbach schildert, dass die Ladenkonstruktion eigenständig ist und unabhängig von der Fassade montiert wird. Das hatte bei späteren Modernisierungen fatale Auswirkungen, denn die Läden konnten so einfach demontiert und ersetzt werden.

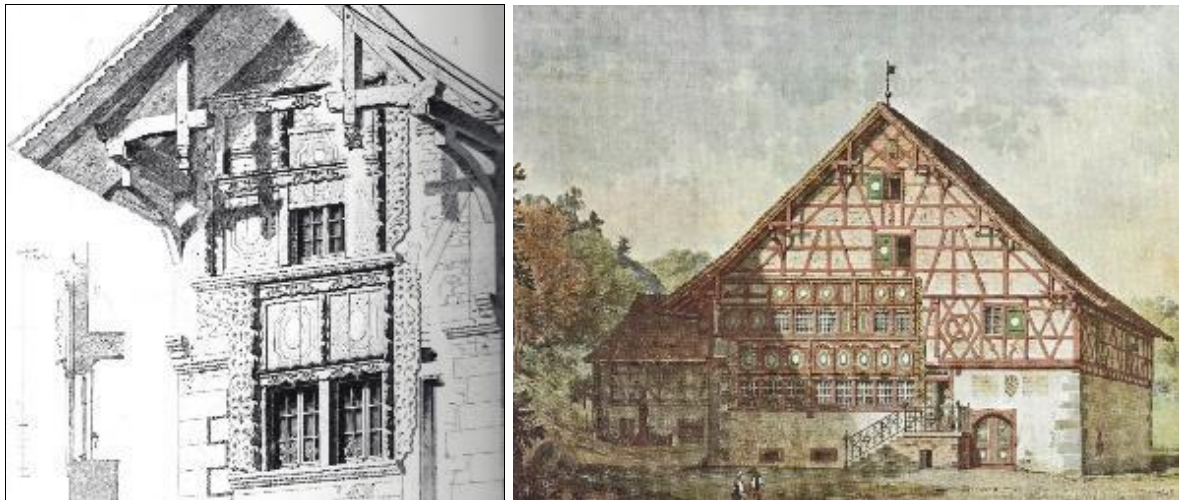
Abb. 311, 312: Manneberger Mühle, 1675, Effretikon, links Detail mit Vertikalschnitt von Fallläden, rechts Ansicht Hauptfassade.

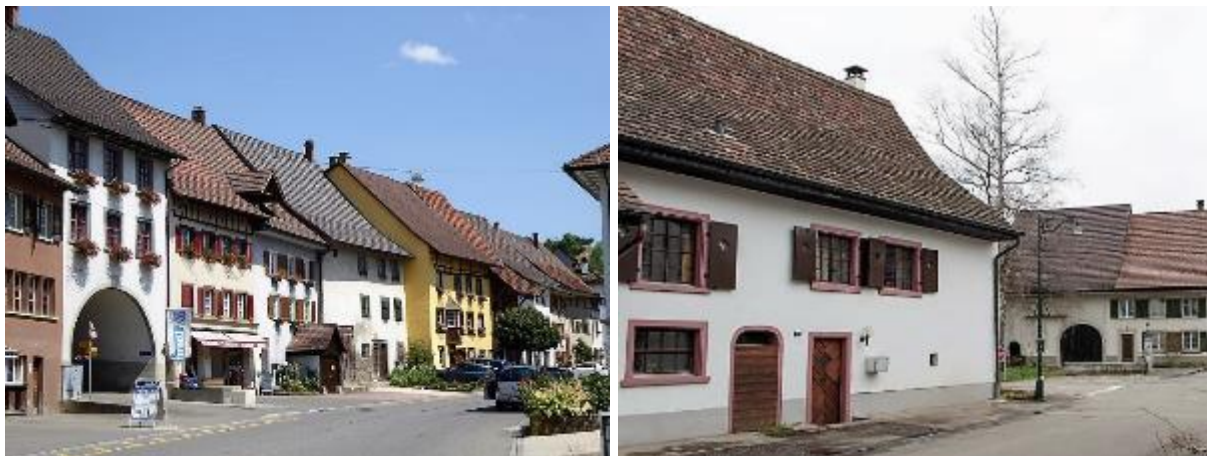
Abb. 314, 315: Links Rebbaudorf Wilchingen SH. Rechts Arisdorf BL mit Kleinbauernhäusern. Beide Fotos mit Einzelbefensterung mit seitlichen Schlagläden oder auch ohne Läden.

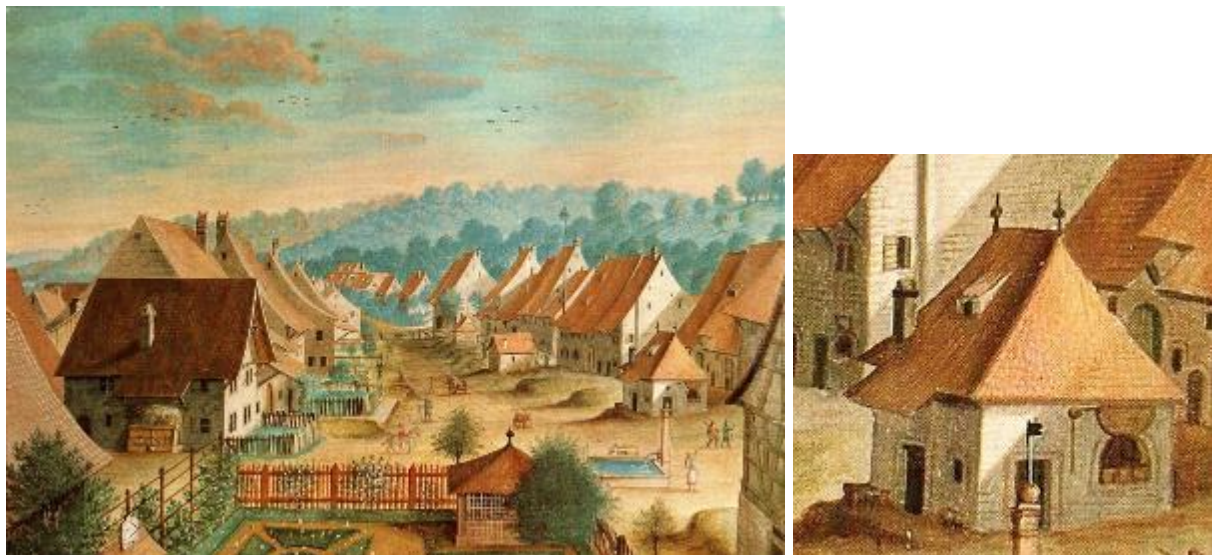
Abb. 316: Pratteln BL, Hauptstrasse, 1737. Auf dem Bild sind die steilgiebligen Häuser gut ersichtlich. Auf den Fassaden gegen die Strasse sieht man keine Läden, auf den Seitenfronten hat es ab und zu Schlagläden mit Gratleisten. Bild rechts: Ausschnitt vom Häuschen hinter dem Brunnen. Erkennbar ist ein Verkaufs-«Laden», bei welchem nur der obere Teil geöffnet ist, mit dem Mechanismus zum Öffnen.

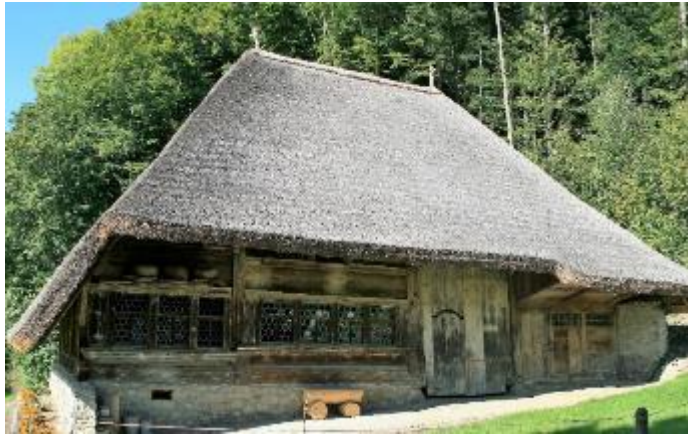
Abb. 318: Leimbach, 1783, mit den ursprünglichen Reihenfenstern.

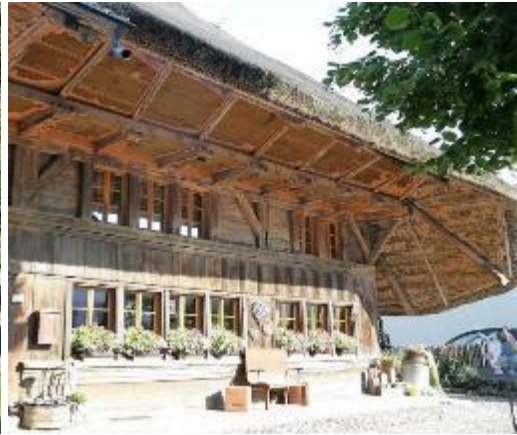
Abb. 319: Kölliken, um 1800. Eingangsfront mit Reihenfenstern, Fallläden haben dazwischen nicht Platz.

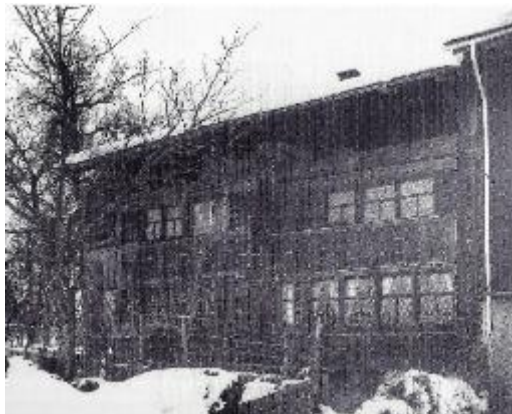
Abb. 321: Tätschhaus mit ursprünglicher Fassade, Reihenfenster und Fallläden. Foto um 1900.

Das Schindeldachhaus nach Innerschweizer Tradition wurde im südlichen Teil des Freiamts in der Zeit vom 15. bis 18. Jh. gebaut. Vielfach war es ein Wohnhaus für mehrere Familien. In den letzten Jahrhunderten wurde an den Häusern viel verändert. Der Bestand ist stark dezimiert und gefährdet (Räber, 2002, S. 429). Durch die vielen Veränderungen haben die meisten Tätschhäuser heute Einzelfenster mit beidseitigen Schlagläden (Abb. 322). Aus dem Bildarchiv von Jakob Hunziker sieht man ein Haus mit Reihenfenstern und Fallläden. Es ist anzunehmen, dass dies die ursprüngliche Ausstattung war (Abb. 321).

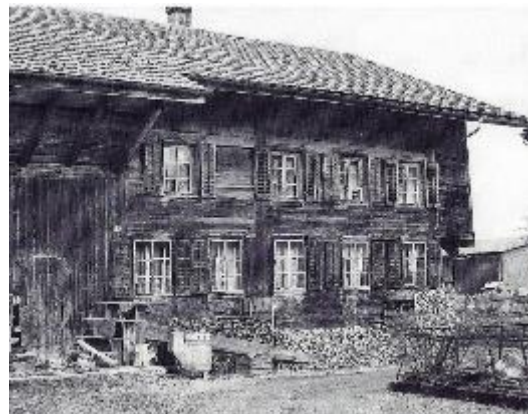
Abb. 322: Auw, 1723. Tätschhaus mit Einzelfenstern, beidseitigen Läden mit beweglichen Brettli.

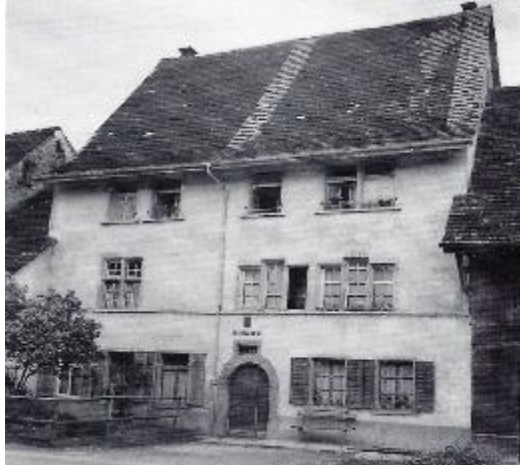
Abb. 323: Hornussen, 1596. Im 1. OG originale gotische Fenster ohne Läden. Im EG und 2. OG veränderte Fenster. Nur EG mit Fensterläden.

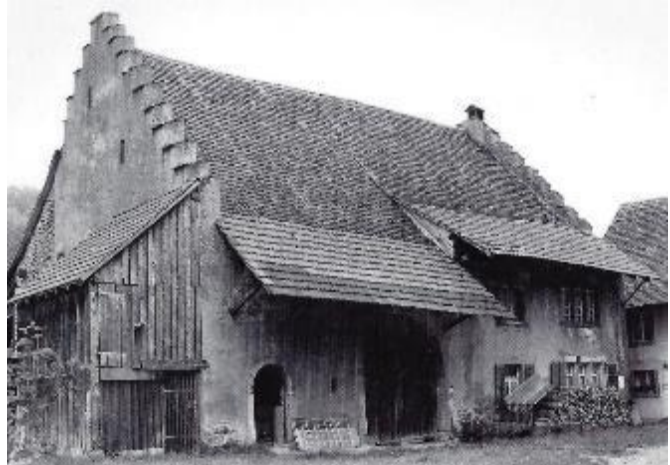
Abb. 324: Villnachern, 1591/1690. OG mit originalen gotischen Fenstern. Im EG hinter Holzstapel Fenster aus dem 19. Jh. mit Läden.

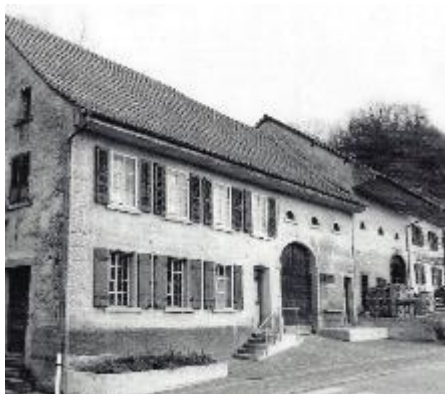
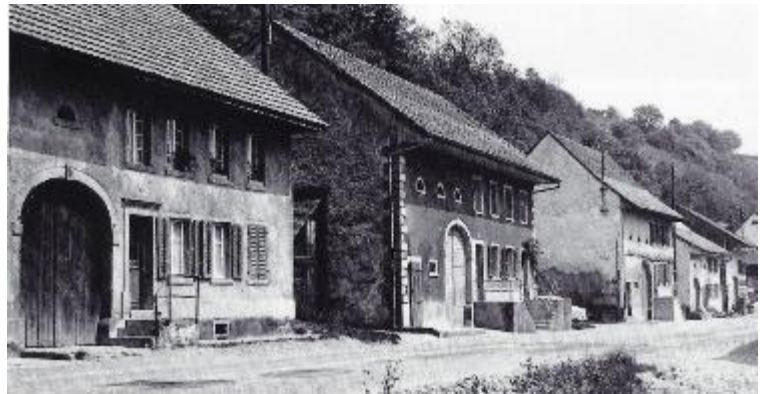
Abb. 325, 326: Beide Strassenzüge in Uerkeren, Mitte 19.Jh. Links im EG gegratete Läden, im OG Läden mit beweglichen Brettli, rechts nur im EG Läden.

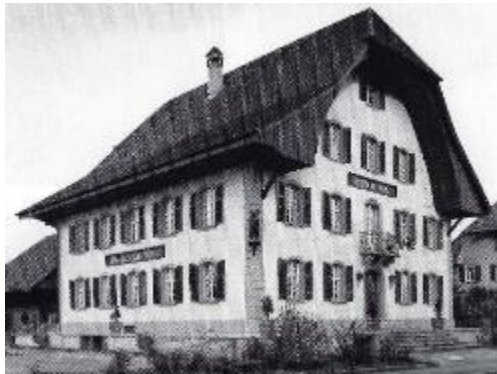
Abb. 327: Kölliken, 1777. Spätbarocker Bau mit Krüppelwalm und Ründi. Fenster Kreuzstock mit Stichbogen und Schlagläden.

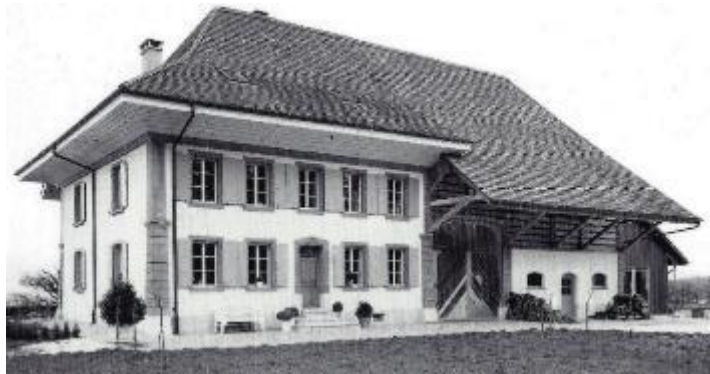
Abb. 328: Murgenthal, 1820. Klassizistischer Bau mit geknicktem Walmdach. Fenster rechteckig mit sechs Feldern und beidseitig Brettartigen Schlagläden, wie sie um 1820 schon aktuell waren.

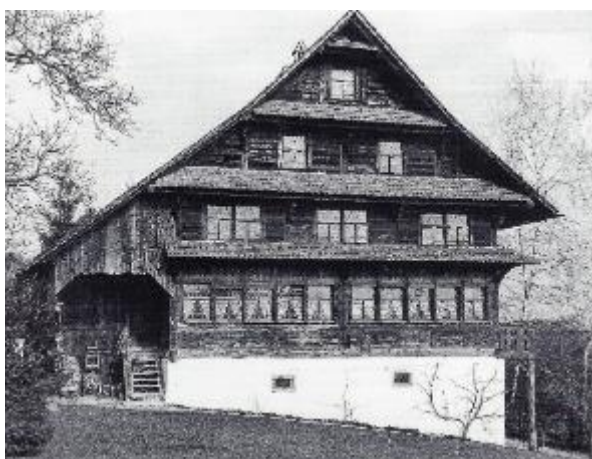
Abb. 329: Geltwil, um 1800. Bauernhaus mit Reihenfenstern und Fallläden im EG und Zwillingsfenster ohne Läden im OG.

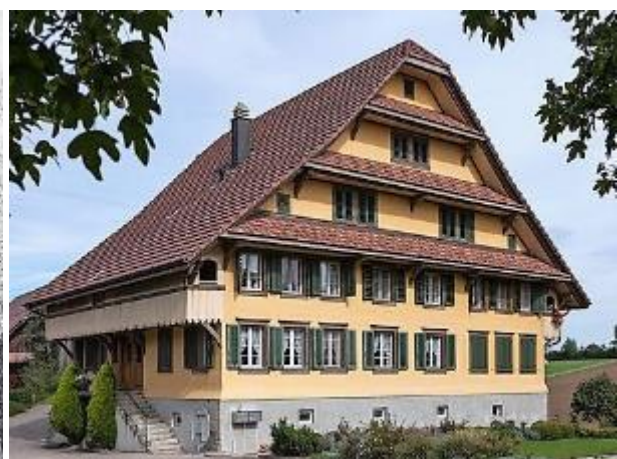
Abb. 330: Beinwil, 1776, Fassadenumgestaltung um 1900. EG und 1.OG mit Einzelfenstern und seitlichen Läden mit beweglichen Brettli, 2./3. OG die ursprünglichen Zwillingsfenster mit Läden mit beweglichen Brettli.

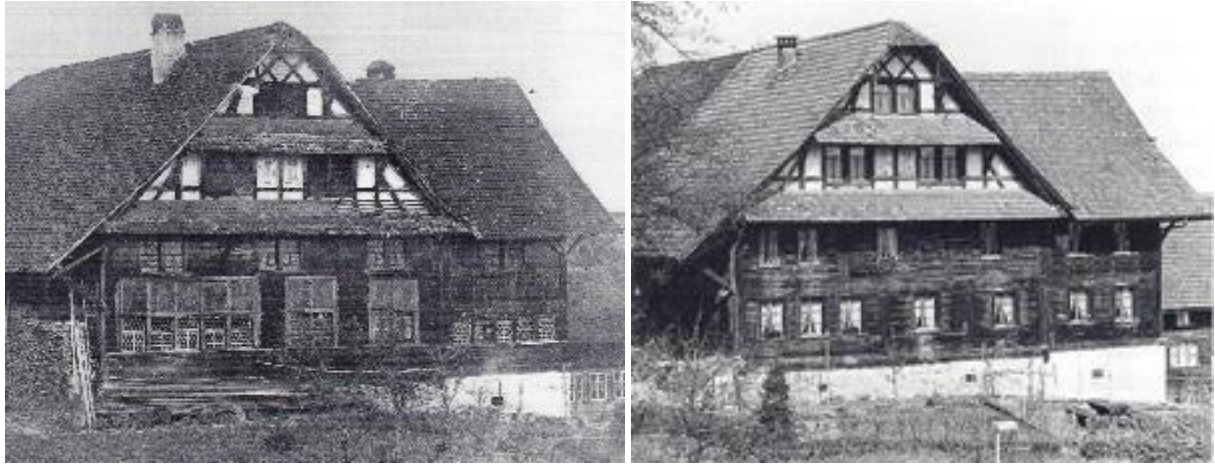
Abb. 331, 332: Villmergen, 1736. Veränderung der Fenstersituation. Links mit Zwillingsfenstern und Reihenfenstern mit Fallläden, Aufnahme um 1900. Rechts nach Veränderung mit Einzelfenstern, Anfangs 20. Jh.

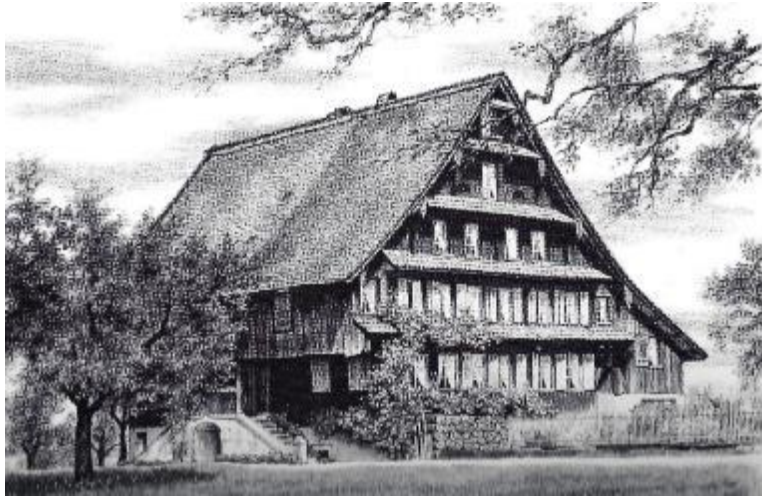
Abb. 333: Bauernhaus im Weiler Schurtannen, Menzingen, ZG, mit den heute typischen beweglichen Brettli. Bild in Ölkreide, Theo Muyr, 1987.

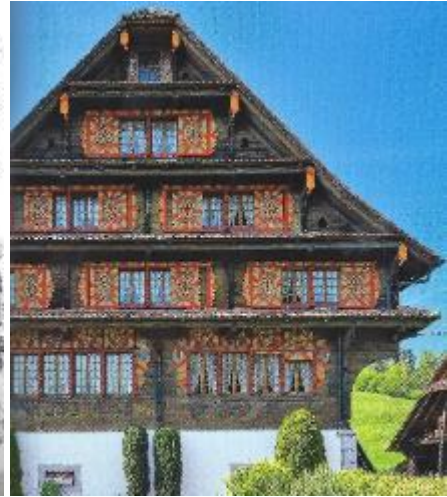
Abb. 334: Meierskappel, 1756, renoviert 1985. Fenster und Läden rekonstruiert nach alten, gefunden Mustern. EG Fallläden, OG Schiebeläden.

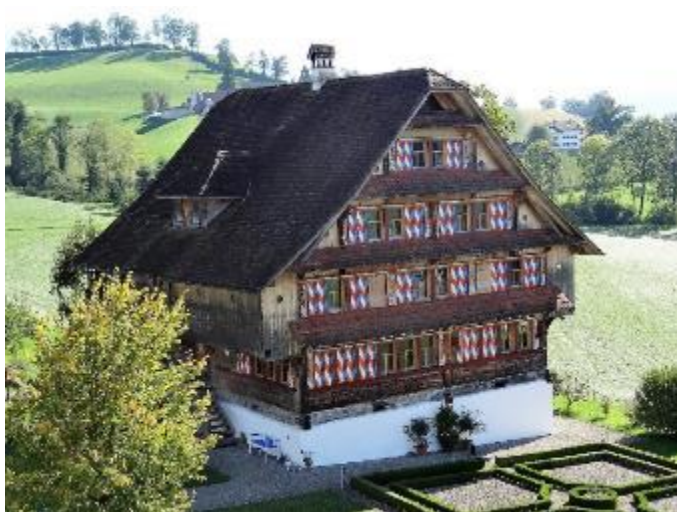
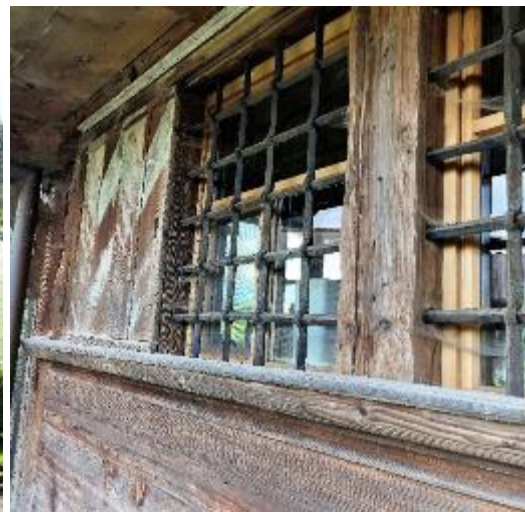
Abb. 336, 337: Bauernhaus Rüt matt, Ruswil, 1758. Links im EG der Giebfassade hat es Fallläden, in den Obergeschossen horizontale Schiebeläden. Rechts ursprüngliche Schiebeläden auf der Traufseite, welche geschützt unter der Laube sind.

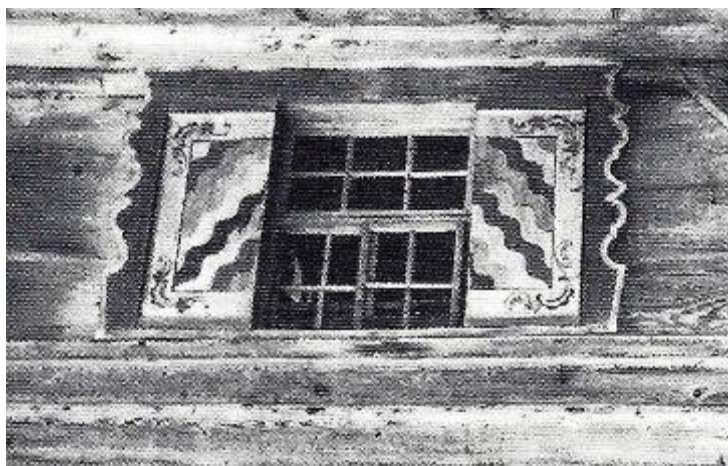
Abb. 338: Bauernhaus Ober-Schongau, um 1750. Einfeldriges Fenster mit zwei Läden, Verkleidungen geschweift.

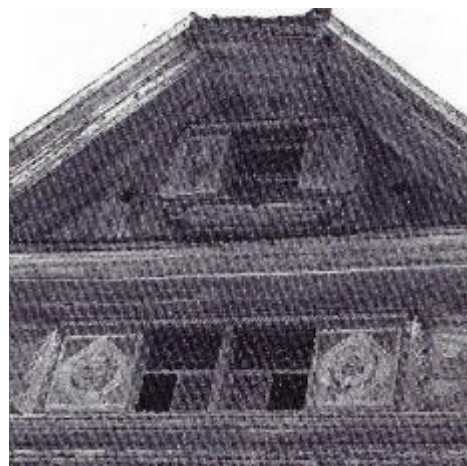
Abb. 339: Bauernhaus Nieder-Schongau, 1752. Zweifeldriges Fenster mit je einem Laden, Verkleidungen geschweift.

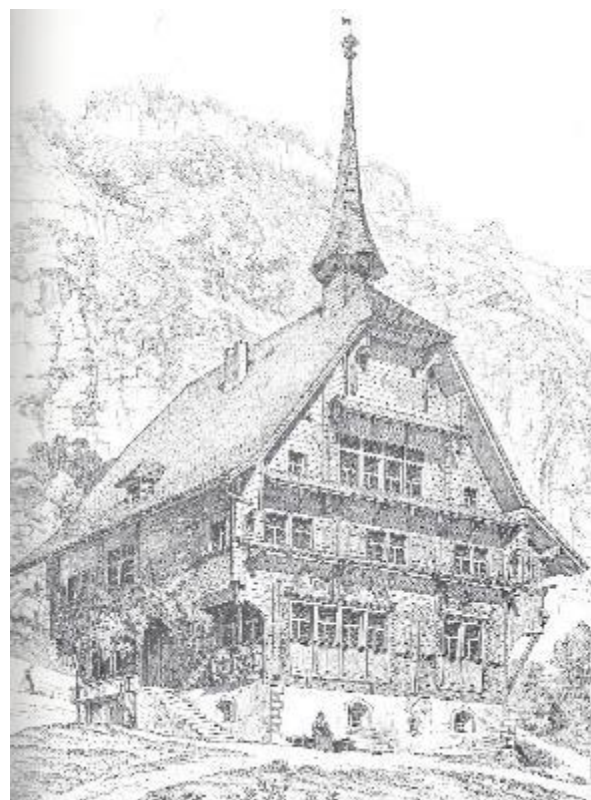
Abb. 342: «Hechhuis», Wolfenschiessen, 1586. Unter dem Gehrschild links und rechts und beidseits neben dem obersten Klebedach sind Heiterlöcher zu sehen.

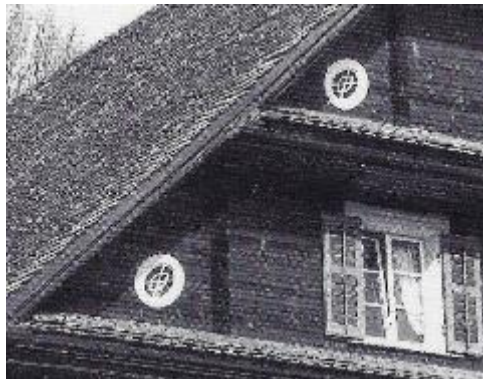
Abb. 344: Küssnacht SZ, 1825. Mit ovalen Heiterlöchern.

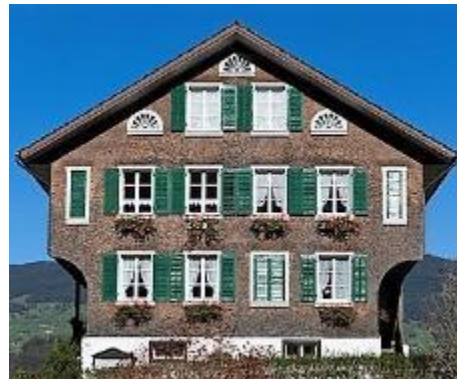
Abb. 345: Sachseln, mit halbrunden Heiterlöchern.

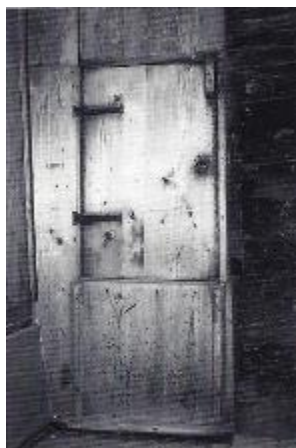
Abb. 346 bis 349: Verschiedene Wandschränköffnungen. Von links nach rechts: Haus Bethlehem, Schwyz, 17. Jh., Haus in Steinen, 16. Jh., Haus in Ingenbohl, 16. Jh., Haus in Schwyz, 16. Jh.

Nach Furrer machen diese Öffnungen als Pestfenster keinen Sinn und sind Überbleibsel erster Wandschränke. Er begründet dies beispielsweise damit, dass die ältesten solcher Wandöffnungen aus der Bauzeit der Häuser (1340/1343) älter sind als der erste Pestzug in der Innerschweiz. Die Grösse der Öffnungen stünden zudem in keinem Verhältnis zur Funktion als Durchreiche für das Essen. Als weiteren Punkt führt er an, dass die Wandöffnungen durch die Einführung des Einbau-Buffets (ab Mitte 16. Jh. in der Innerschweiz) in vielen Fällen nicht mehr nutzbar waren, die letzten Pestzüge in der Schweiz jedoch bis 1670 andauerten. Bei 42 von 44 untersuchten Objekten befanden sich die Pestfenster zwischen Stube und Gang oder Nebenstube. Nur in zwei Fällen an einer Aussenwand der Stube, was aus Gründen der Ansteckungsgefahr logischer gewesen wäre. Und schliesslich blieb bei gewissen Objekten der stubenseitige Verschluss erhalten. Auch dies ist nicht logisch, da man die Kranken ja einsperrte und nicht wollte, dass sie die Öffnung selber betätigen konnten. Furrers Fazit: Bei sogenannten «Pestfenstern» sollte man die Situation kritisch hinterfragen.

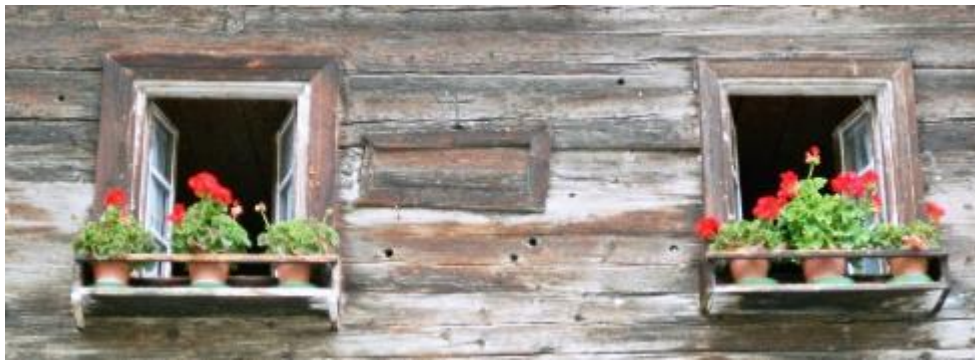
Abb. 350: Avers-Cresta, spätmittelalterliches Wohnhaus, zwischen den beiden Fenstern geschlossene Lüftungsluke/Seelenfenster.

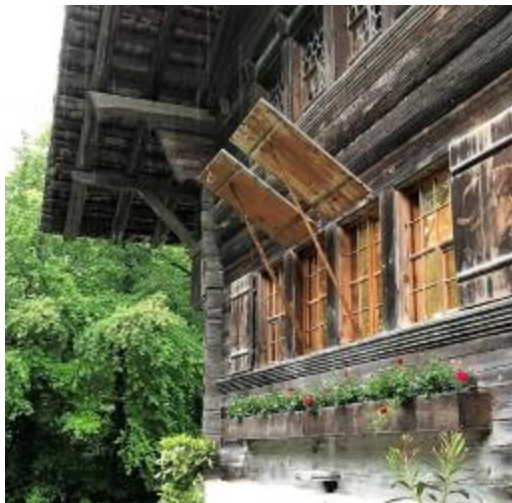
Abb. 353: Haus Matten 1570, Ballenberg. Vierteiliges Fenster, links/rechts Schlagläden, Mitte Klappläden.

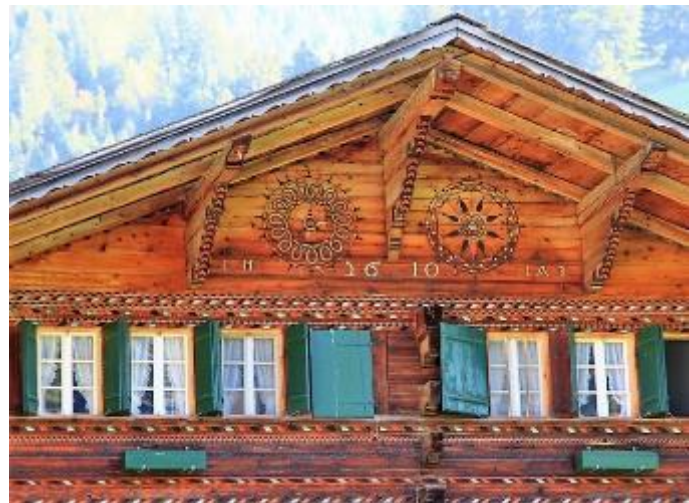
Abb. 354: Chalet Grodey/St. Stephan, 1610. Mit nachträglichen Fensterläden, welche offen 90° zur Fassade stehen.

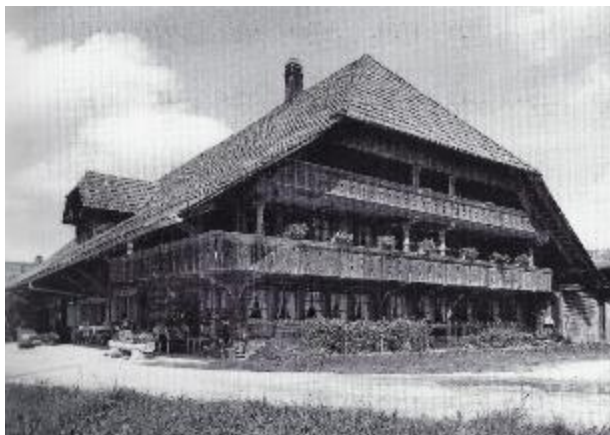
Abb. 356: Wahlern bei Milken, 1751/1752. Bauernhaus mit einem Halbwalmdach, imposanten Lauben und einer engen Fenstereinteilung, ohne Läden.

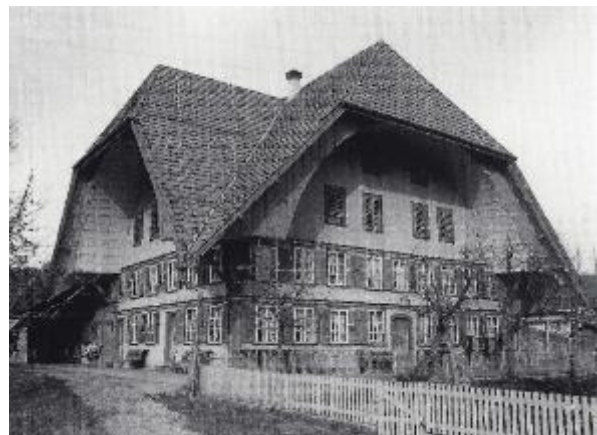
Abb. 357: Lützelflüh, 1803. Mit Quergiebel, dadurch mit doppelter Fassade. Fassaden stark geprägt durch die Fensterläden.

Zur selben Zeit kam auch der Quergiebel auf, mit welchem das Bauernhaus eine weitere erhielt. Sowohl «Ründi» als auch Quergiebel erlaubten einen grösseren Lichteinfall und eine grosszügigere Fenstereinteilung. Somit fanden Fensterläden Platz (Abb. 357). Ab dem zweiten Teil des 18. Jh. sind an den Berner Bauernhäusern Fensterläden zu beobachten.

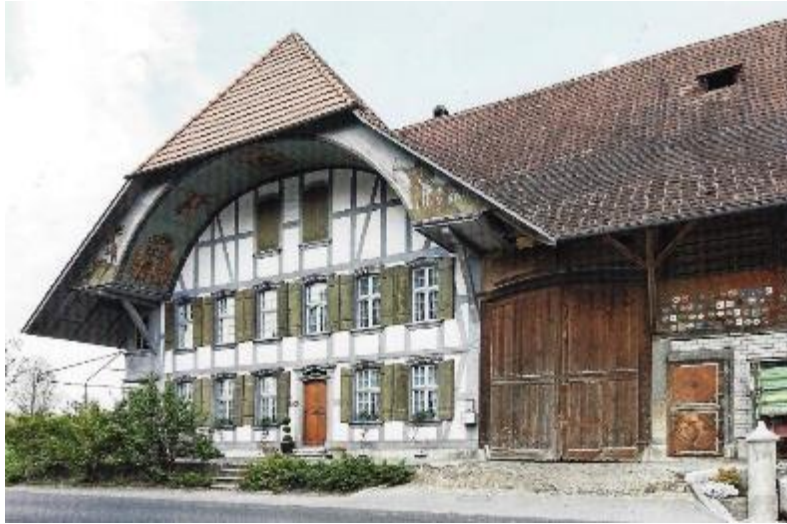
Abb. 358: Herzogenbuchsee/Oberönz, 1790. Riegelbau, Quergiebel. Kreuzstockfenster mit Stichbogen und den stilgemässen, festen gegarteten Läden.

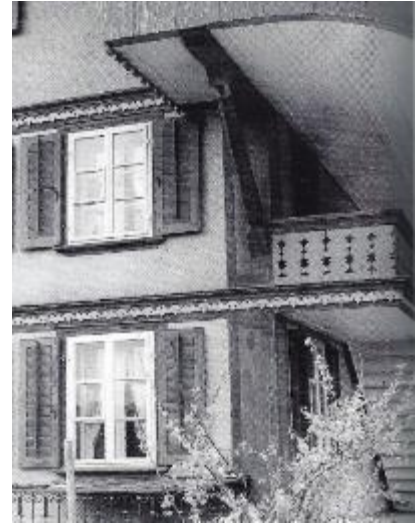
Abb. 359: Lützelflüh, 1872. Schweizerhausstil mit Dekorelementen, Rundschindeln, Verzierungsprofilen und Fensterläden mit beweglichen Brettli.

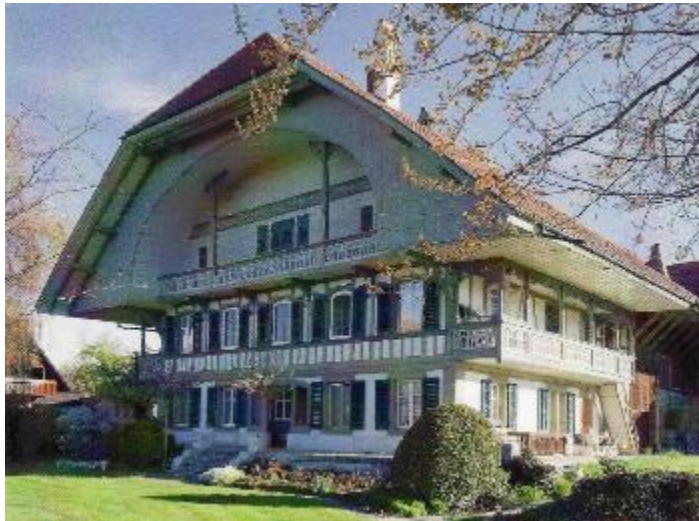
Abb. 360: Iffwil, 1911. Bauernhaus im Heimatstil, Läden mit beweglichen Brettli.

Ab 1850 kam der Schweizerhaus-Stil, auch «Laubsägeli Architektur» genannt, auf (siehe Kapitel 6.7.2). Gegen Ende des 19. Jh. fand er auch allmählich Einzug in der bäuerlichen Architektur. Vor allem Kleinbauten wie Bienenhäuser, aber auch Stöckli wurden im letzten Drittel des 19. Jh. und Anfangs des 20. Jh. in diesem Stil gebaut. Die Bauernhäuser wurden eher nicht im «Laubsägeli-Stil» gebaut, bekamen von diesem jedoch die Verzierungen. So wurde beispielsweise die viel verbreitete Rundholzschindel in dieser Zeit in. Das Dekor wurde farblich oft hervorgehoben (Affolter, 2001, S. 411). Zum Schweizerhaus-Stil passte natürlich auch der Fensterladen (Abb. 359). Um 1900 bis in die 1940er-Jahre kam in der ganzen Schweiz der Heimatstil auf, welcher sich auf die lokale Architektur besann, und bei welchem auch der Laden wieder dazugehörte (Abb. 360).

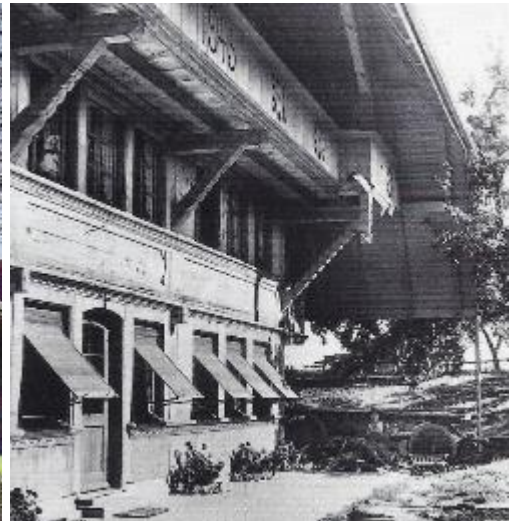
Abb. 361: Affoltern, 1945. Kuriosum, Bau im historisierenden Stil mit Reihenfenstern. Weil man trotzdem einen Schutz wollte, kamen Ausstellrollläden zum Einsatz.

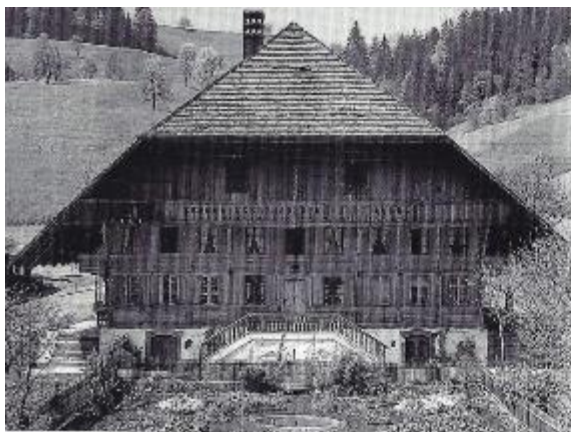
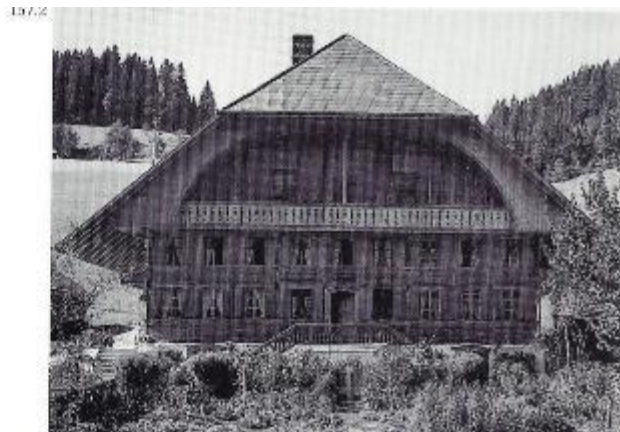
Abb. 362, 363: Ruderswil, 1685/1827. Foto links 1939 vor dem Umbau, rechts um 1940 mit der neuen «Rüнди». Die Fenstereinteilung wurde nicht verändert, darum hatten die Fensterläden weiterhin keinen Platz.

Beim Studium der beiden Bauernhausbücher (Höheres/Tieferes Berner Mittelland) findet man bis um 1750 praktisch keine Fensterläden an den Bauernhäusern. Die Fenster waren so angeordnet, dass dazwischen keine Schlagläden Platz hatten. In vielen Fällen schützten Lauben oder Vollwalmdächer die Fenster vor der Witterung (Abb. 356). Ab Mitte des 18. Jh. wurden die Berner Bauernhäuser sukzessive mit Fensterläden ausgestattet. Welche Entwicklungen hat das Berner Bauernhaus in dieser Zeit gemacht? Mitte des 18. Jh. kamen je nach Region die ersten sogenannten «Berner Ründi» (Giebelbogen) am Bauernhaus oder am Stöckli auf. Um 1800 hatte bereits jeder vierte Neubau, um 1830 schon 80 Prozent aller Neubauten einen Giebelbogen (Affolter, 2013, S. 198.). Nicht nur bei Neubauten, sondern auch bei bestehenden Bauten hielt der Giebelbogen langsam Einzug (Abb. 362, 363). Mit der «Ründi» verlor die Laube nach und nach ihre Bedeutung.

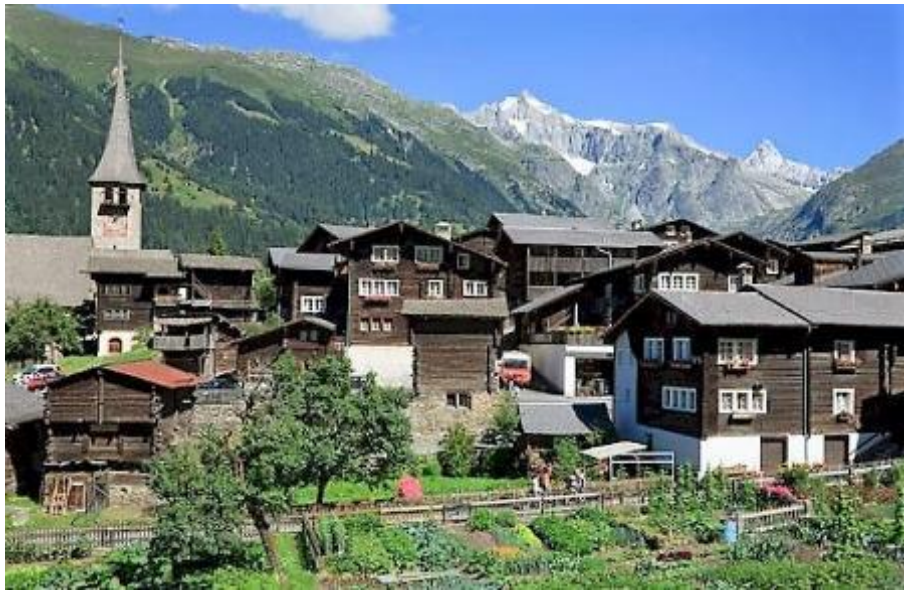
Abb. 364: Ernen im Goms. Ansicht Dorf, alle Häuser ohne erkennbare Läden.

Das Erscheinungsbild der engen Dörfer ist nicht von Fensterläden geprägt (Abb. 364). Nur sehr wenige alte Walliser Häuser haben Läden. Die Fenster sind klein, dafür in langen Reihen von drei bis sechs nebeneinander gestaffelt, damit man genügend Licht hatte (Egloff, 1987, S. 165 ff). Gladbach schreibt, dass die Bauten und Läden aus Lärchenholz seien und mit dunkler, fast schwarzer Farbe den Ortschaften ein düsteres Aussehen verleihen würden. Er ist der Meinung, dass im ursprünglichen Zustand die Fassaden und Läden bemalt gewesen sind (Gladbach, 1883, S. 20).

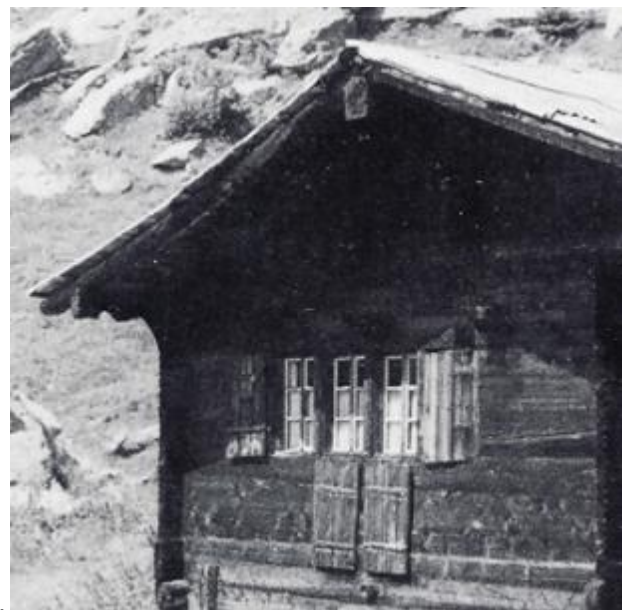
Abb. 366: Blatten Fafleralp. Seltene Öffnungsart mit seitlichen Schlagläden und Klappläden gegen unten in der Mitte.

Da die Zug- und Fallläden wenig verbreitet waren, war das Anbringen von Läden schwierig. Gladbach schreibt, dass es im Wallis einige Häuser gebe, bei welchen nur die äusseren Fenster seitlich mit Schlagläden, die mittleren Fenster teilweise mit Klappläden gegen unten ausgestattet seien (Gladbach, 1883, S. 20). Knapp zwei Jahrzehnte später widerspricht Hunziker Gladbachs Beobachtungen bezüglich der Öffnungsarten mit der Kombination von Schlag- und Klappläden. Hunziker schreibt, in den Abbildungen von Gladbach seien nur zwei Beispiele und er (Hunziker) habe vor allem bei Reihenfenstern nur bei den äusseren Fenstern seitliche Läden gefunden (Hunziker, 1900, S. 198). Die beiden Forscher waren sich also nicht einig. Beim Studium des Bauernhausbuches von Egloff und den Bildern von Hunziker kann dokumentiert werden, dass mehrere mehrteilige Fenster mit lediglich äusseren Schlagläden gezeigt werden (Hunziker, 1900, S. 62, 110, 162) (Egloff, 1987, S. 138, 141, 166, 311) (Abb. 365), aber nur ganz wenige mit Schlagläden und Klappläden (Egloff, 1987, S. 172) (Gladbach, 1883, S. 27) (Abb. 366).

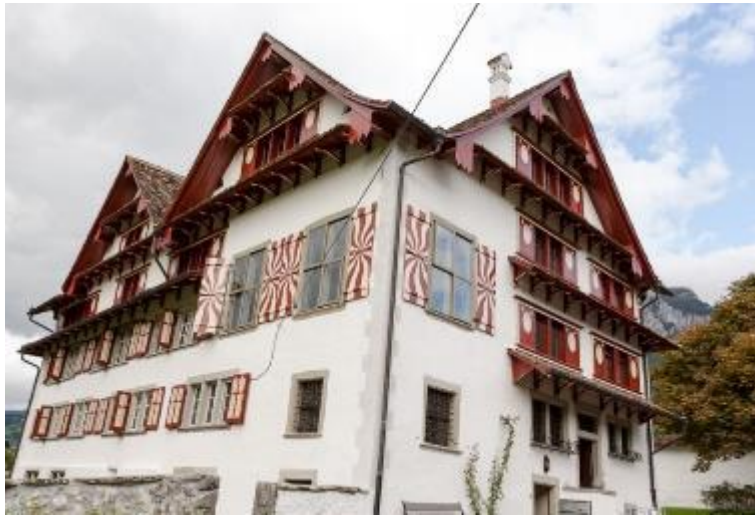
Abb. 369: Herrensitz Haus Immenfeld, Schwyz, 1637/1710. Stileinheit ist kein Restaurierungsziel. Die verschiedenen Arten von Fensterläden bereichern das Erscheinungsbild des Hauses.

- Die Beiträge aus verschiedenen Bauetappen von Fensterläden müssen respektiert werden. Stileinheit ist kein Restaurierungsziel (Cha. 11), (Abb. 369).
- Der Fensterladen ist mit dem Denkmal integral geschützt und darf nicht entfernt werden, da die Läden zur dekorativen Ausstattung beitragen (Cha. 8).

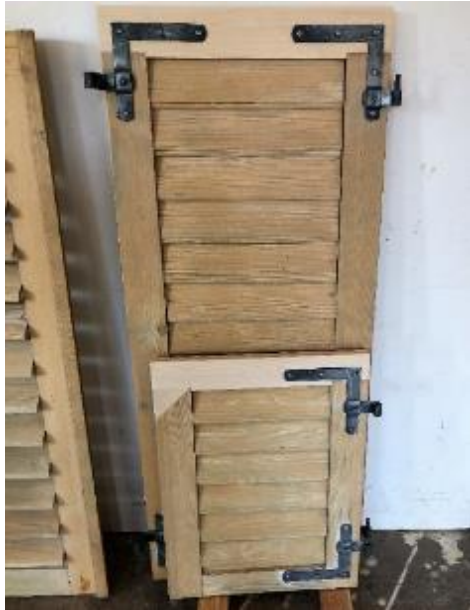
Abb. 370: Holzteile ersetzt an Läden nach dem Ablaugen. Vielfach sind das obere Querfries oder Ecken zuerst defekt.

- Bei beschädigten Holzteilen können Flicke gemacht werden. Wichtig ist, diese mit derselben Holzart und passender Struktur des Holzes auszuführen.
- Die obigen zwei Arbeiten bedingen eine Verleimung. Da die Fensterläden der Witterung ausgesetzt sind, muss der Leim die Klassifizierung D4 (Aussenbereich, der Witterung ausgesetzt) aufweisen. Dies wird entweder mit einem modifizierten Dispersionsklebstoff (Weissleim) erreicht oder mit Polyurethan Kleber PU. In der Praxis hat sich der PU-Kleber besser bewährt. Die Fugen bei den Verleimungen müssen so ausgeführt werden, dass kein Wasser eintreten kann.

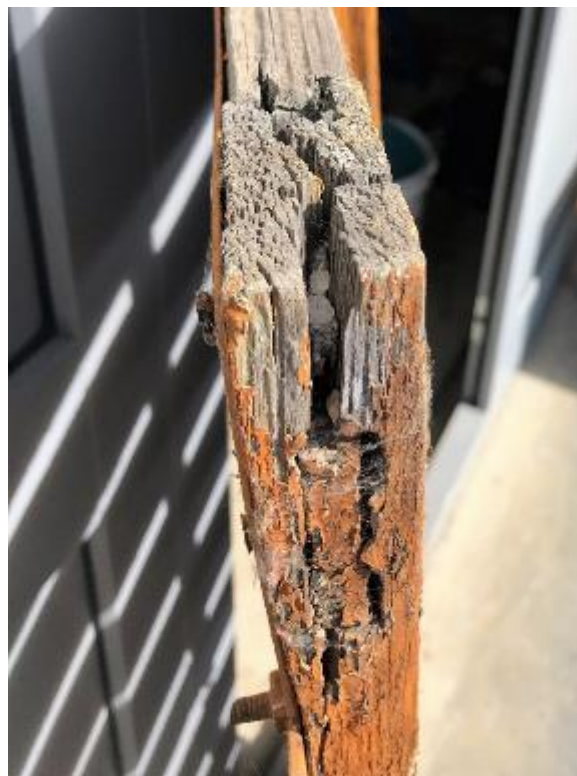
Abb. 372: Defekte Rahmenecke infolge durchgehender, aufrechter Friese. Bei Hirnholz kann Wasser eintreten, durch die dauerhaft erhöhte Holzfeuchtigkeit ein guter Nährboden für holzerstörenden Pilz.

Einen Kompromiss eingehen sollte man, wenn beim ursprünglichen Laden Konstruktions-Schwachstellen festgestellt werden. Bei alten, rahmenartigen Läden laufen vielfach die aufrechten Friese durch. Das bewirkte, dass das Hirnholz dem stehenden Wasser und der Witterung ausgesetzt war (Schadenbild Abb. 372). Aus diesem Grund ist zu empfehlen, das obere Fries durchlaufen zu lassen. Auch bei den Füllungen ist darauf zu achten, dass die Verbindung der Füllung unten so ausgeführt wird, dass kein Wasser bei den Nuten eintreten kann (konstruktiv gut gelöstes Detail siehe (Abb. 371).

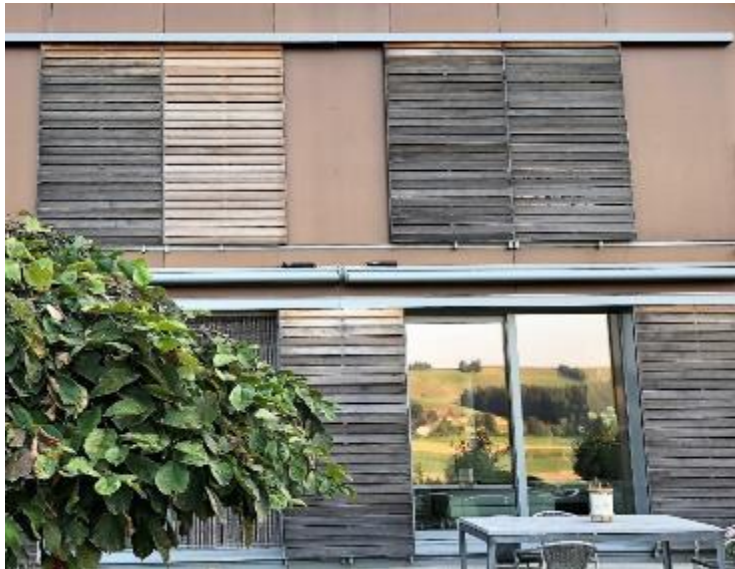
Abb. 373: Wohnhaus, Fischbach LU, 2010. Moderne Schiebeläden in Lärche/Alu. Je nach Position/Schutz mit unterschiedlicher Vergrauung. Das Bild wurde aufgenommen nach acht Jahren an der Süd-West-Fassade, relativ nebelarm, auf 663 m ü. M.

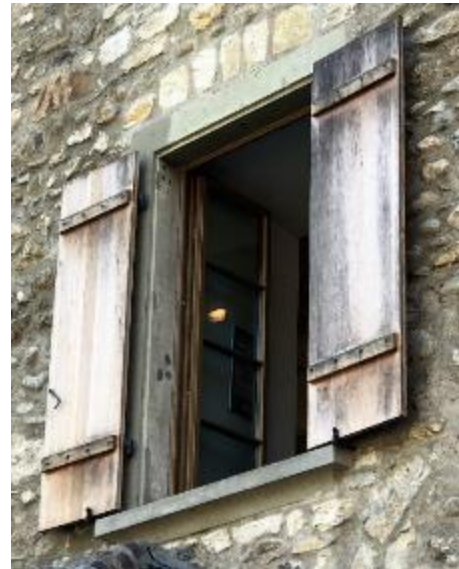
Abb. 374: Schlössli Wörth am Rheinfl. Eichenläden unbehandelt, auf geschützter Nordseite. Gut sichtbar blau-schwarze Verfärbungen durch Gerbsäure.

Bei richtiger konstruktiver Ausführung von Bretterläden ist es bezüglich Langlebigkeit kein Problem, wenn keine Oberflächenbehandlung ausgeführt wird (Abb. 374). Bei Fensterläden in der Rahmenbauweise kann dies jedoch bei den Eckverbindungen zu Schäden führen, da das Holz dort zu wenig austrocknet und somit zum Nährboden für Pilze und Schädlinge wird. Bei Fensterläden mit Rahmenbauweise ist eine Ausführung ohne Oberflächenbehandlung darum nicht zu empfehlen. Mit der Auswahl einer widerstandsfähigeren (gegen Pilze und Insekten) Holzart, beispielsweise Lärche, kann ein Versagen der Konstruktion begrenzt oder herausgezögert werden. Ein Vergrauen der Oberfläche findet jedoch dennoch statt. In den nebelfreien, höheren Gebieten bekommen die Läden anstelle des Graustichs mit der Zeit eine eher braune Patina. Wenn die Läden durch einen konstruktiven Schutz (grosses Vordach etc.) selten nass werden, kann auch eine Rahmenbauweise unter Vorbehalt toleriert werden.
